Aus Fluss wird Stadt – Die Stadtentwicklung im Osten von Regensburg im Fokus von Hochwassern und Landgewinnung

Iris Nießen, Doris Wollenberg

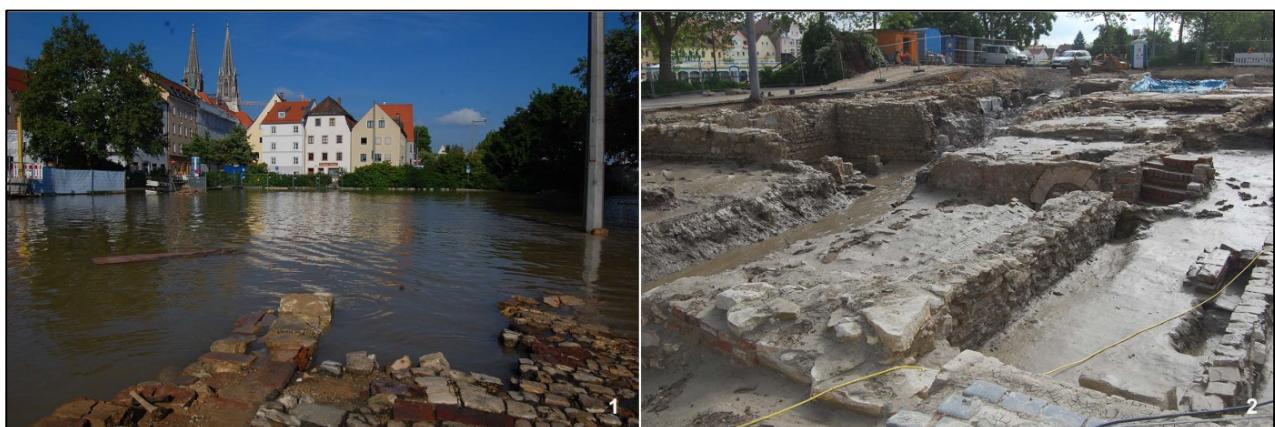
Abbildung 1: Regensburg Juni 2013; vollständig überschwemmtes Grabungsareal am Donaumarkt, Blick von Ost (1); Verschlammte Fläche bei den Aufräumarbeiten nach dem Hochwasser, Blick von West (2).

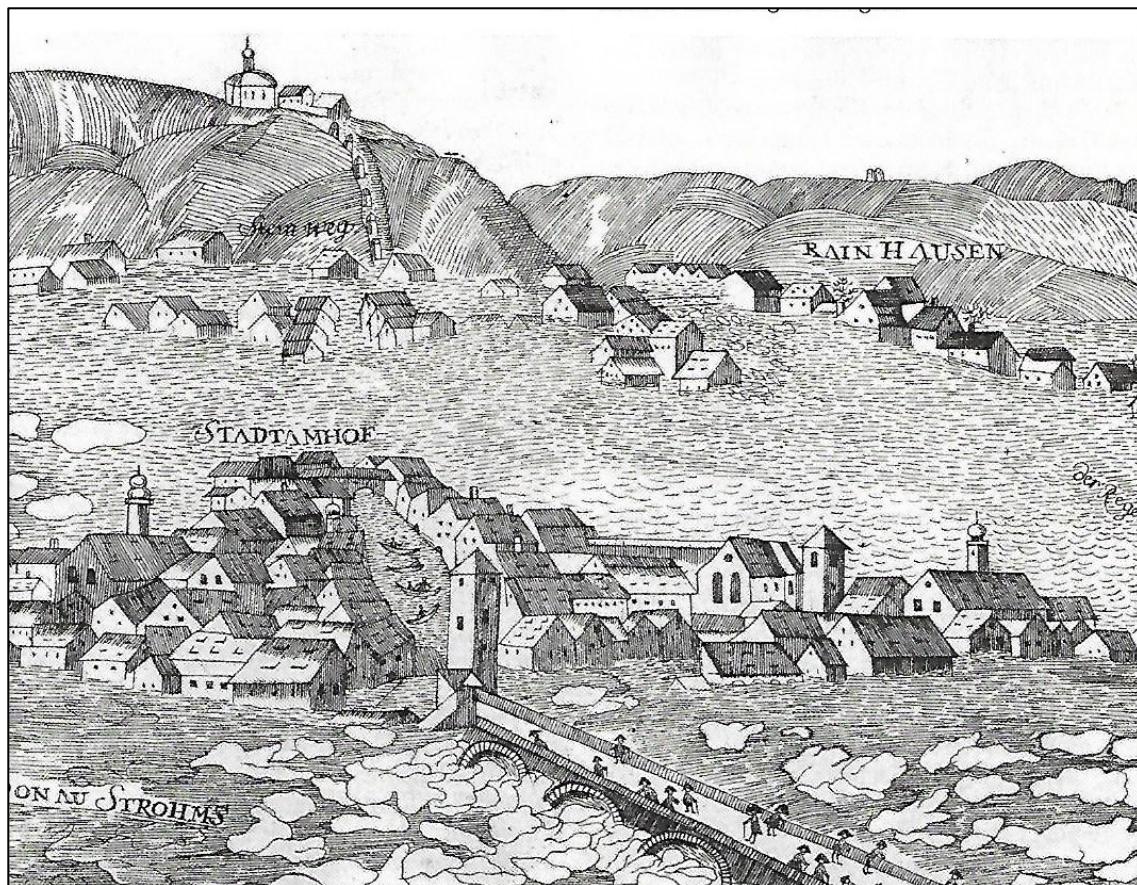
Abbildung 2: Regensburg, Eisgang an der Steinernen Brücke und Überschwemmung 1789. Zeitgenössischer Kupferstich von Johann Adam Fridrich.

Die hier skizzierten Ursachen lassen sich auch in der schriftlichen Überlieferung von Hochwassern in Regensburg nachvollziehen (vgl. Tabelle 1): So sind Winter- bzw. Frühjahrs-hochwasser in Folge von Schneeschmelze und plötzlich einsetzenden Tauwetter, teils verbunden mit Eisgang, für die Jahre 1172, 1193, 1235/36, 1269, 1272, 1367, 1408, 1432, 1504, 1506, 1511, 1522, 1524, 1544, 1561, 1587, 1595, 1608, 1651, 1681, 1682, 1709, 1729, 1768, 1784, 1785, 1789, 1799, 1845, 1879 und 1893 belegt. Sommerhochwasser in Folge starker Regenfälle sind für die Jahre 1210, 1275, 1295 und 1501 überliefert. Die Neigung zu winterlichen Hochwassern wird demnach auch aus den Schriftquellen deutlich. Einige der überlieferten Ereignisse fallen aus der Reihe und lassen sich witterungsklimatisch nicht als typisch einordnen, wie die Herbsthochwasser von 1012, 1013 und 1118. Ein weiterer starker Faktor ist *4. der Eisstoß* (Abb. 2). Für diesen kann als witterungsklimati-

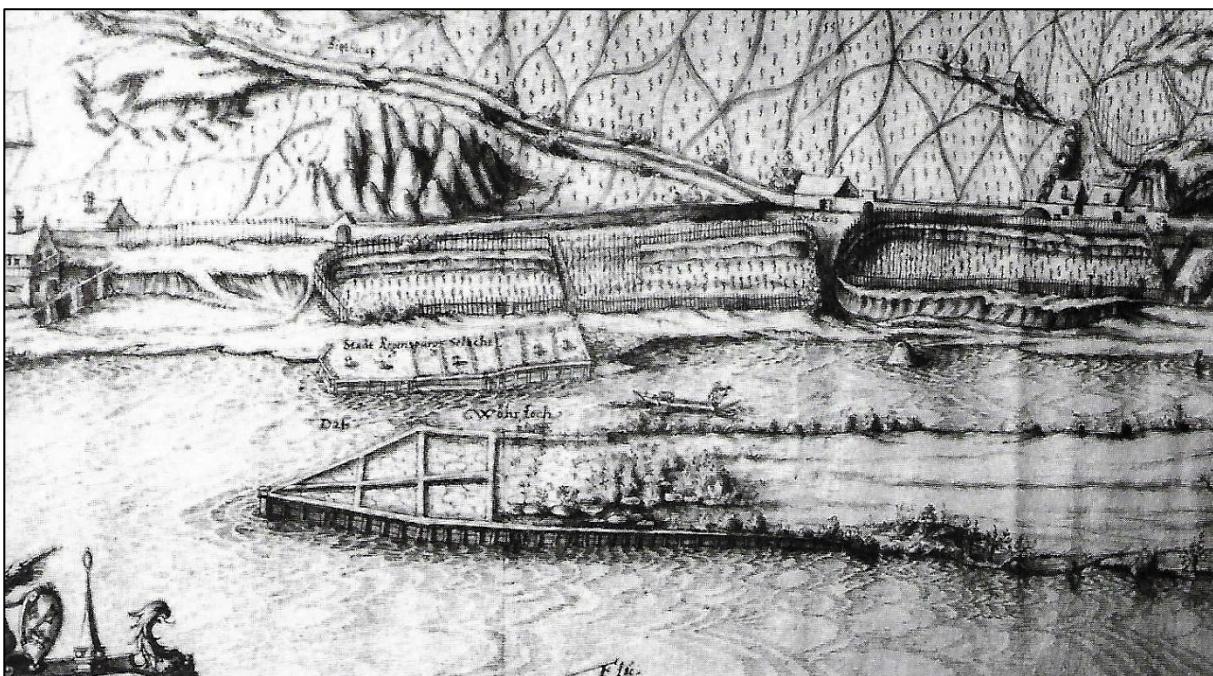
Abbildung 3: Das *Wöhrloch*, Federzeichnung Hans Georg Bahre, 1638.

Das Hochwasser 1304 veränderte nachhaltig den Flusslauf: Zuvor mündete die Naab unterhalb der Steinernen Brücke in die Donau und beide Flussbetten waren durch eine Landzunge getrennt.³⁸ Das Hochwasser durchbrach diese weit stromaufwärts der Brücke, sodass die Donau in das tiefer liegende Flussbett der Naab strömte und sich nach Norden Richtung Stadtamhof verlagerte. Die Regensburger, von der direkten Anbindung an den Fluss abhängig, sahen ihre wirtschaftliche Grundlage bedroht. Daher bauten sie an der oberen Spitze des Oberen Wöhrds ein aufwendiges Beschlächt - das *Wöhrloch* (Abb. 3). Dieses regulierte

Das *Wöhrloch* war immer wieder ein Streitpunkt zwischen der freien Reichsstadt Regensburg und den Bayerischen Herzögen, bzw. Stadtamhof, das von der Regulierung des Wassers direkt betroffen war.⁴⁰ M. Knoll beschreibt das Ereignis gar als den zweiten „turning point“ der Regensburger Umweltgeschichte nach dem Bau der Steinernen Brücke (1135–1146).⁴¹

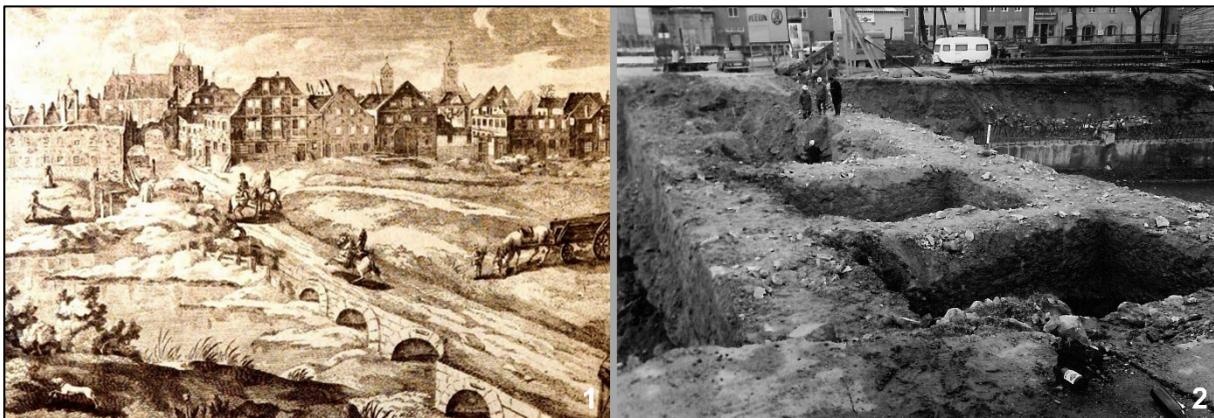
Abbildung 4: Steinweg bei Stadtamhof: 1 Johann Bichtel, Ansicht der durch das Bombardement am 25. April 1809 verursachten Brandstätte zu Stadt am Hof von der Seite des Dreyfaltigkeit Berges. Im Vordergrund der brückenähnliche Straßendamm in der Flucht des Steinwegs, der von Norden nach Stadtamhof führt. Im Hintergrund der Regensburger Dom; 2 Nordsüdverlaufender Straßendamm in der Flucht des Steinwegs im Ortsteil Stadtamhof, 1973. Links und rechts ist die Baugrube für das Schleusenbecken des Rhein-Main-Donaukanals erkennbar.

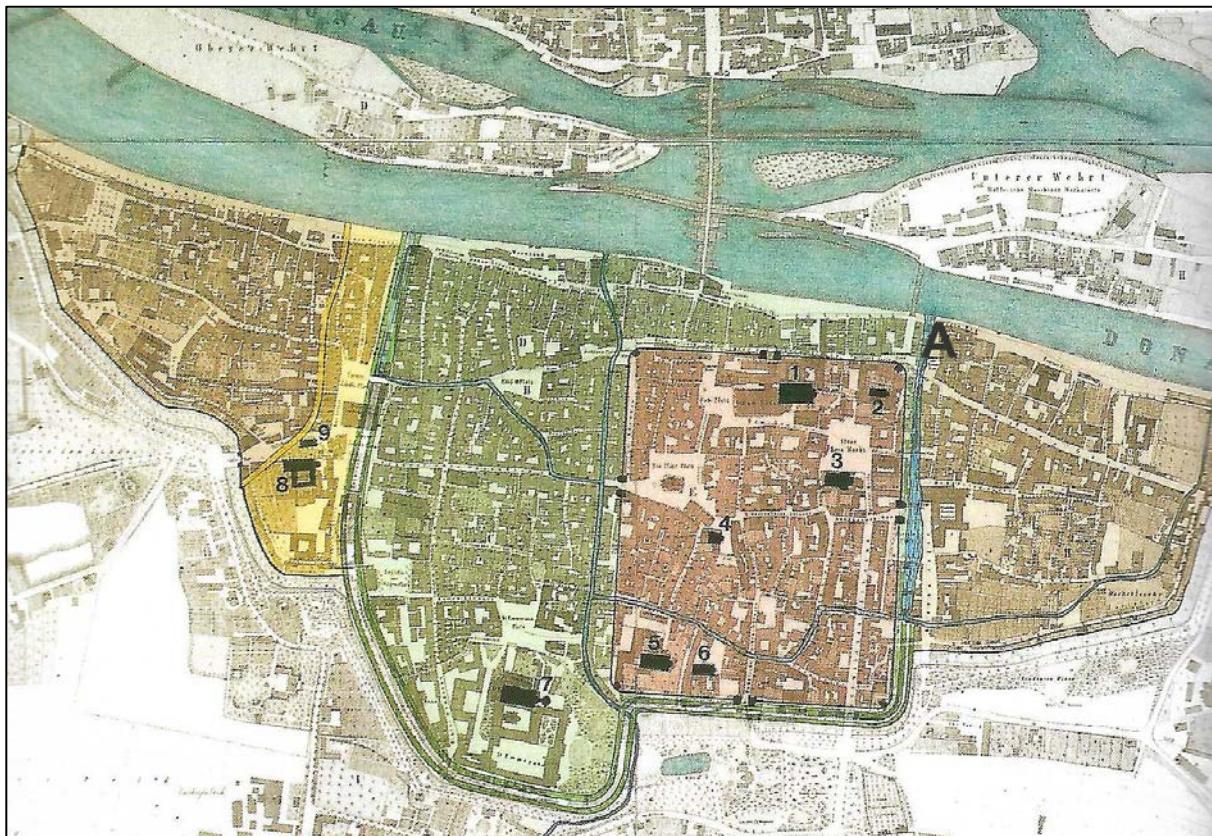
Abbildung 5: Stadtplan von Regensburg mit den unterschiedlichen Stadterweiterungsphasen: Legionslager (rot); Stadterweiterung um 920 (grün); Stadterweiterung Mitte 12. Jh. (gelb); Stadterweiterung um 1300 (braun). A Lage der Ausgrabungsfläche Donaumarkt; Wichtigsten Kirchen: 1 Dom; 2 Niedermünster; 3 „Alte Kapelle“; 4 St. Kassian; 5 Obermünster; 6 Mittelmünster; 7 St. Emmeram; 8 St. Jakob; 9 St. Nicolaus.

Der Osten von Regensburg wurde erst im frühen 14. Jahrhundert mit der letzten großen Erweiterung in die Stadt einbezogen (Abb. 5),⁵⁶ wobei der suburbane Charakter der *Ostnerwacht* fortbestand.⁵⁷ Auch das Viertel am Donaumarkt war weiterhin handwerklich geprägt. Dieses an der Donau liegende Areal wurde in den Jahren 2009–2015 auf einer Fläche von 5635 m² archäologisch untersucht.⁵⁸ Anlass war der Bau des Museums der Bayerischen Geschichte, das voraussichtlich 2019 öffnet. Das bis ins späte Mittelalter außerhalb der Mauern gelegene Areal ermöglicht Einblicke in den konkreten Urbanisierungsprozess eines mittelalterlichen Stadtviertels, der insbesondere durch die fluvialen Aktivitäten der Donau geprägt ist. Es lässt sich anhand der Ausgrabung die Entwicklung vom 6. Jahrhundert bis in

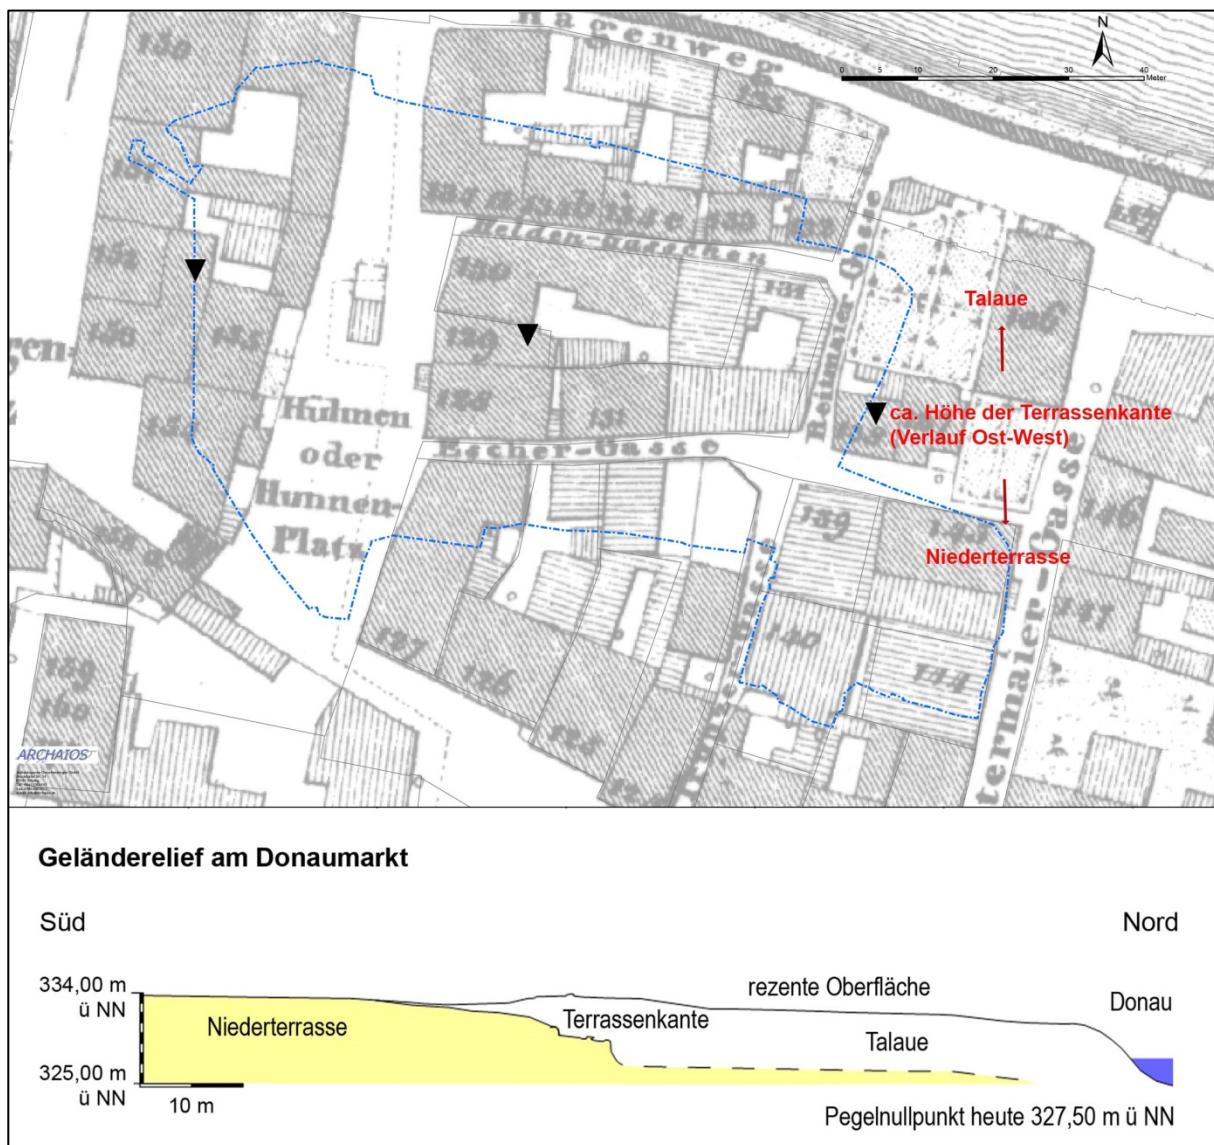
Abbildung 6: Ausgrabungsfläche am Donaumarkt (blau) eingetragen auf dem Stadtplan von 1812 (oben). Profil durch das Grabungsareal (unten) von Ost.

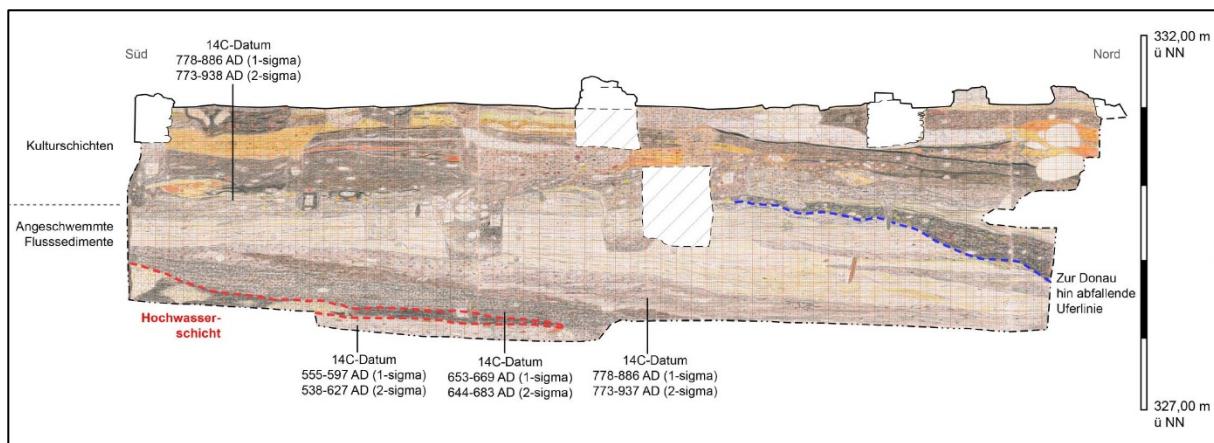
Abbildung 7: Ausgrabung Regensburg Donaumarkt, Profil von Ost mit C¹⁴-Daten der angeschwemmten Auenlehme sowie der „Hochwasserschicht“ des abgegangenen Friedhofes.

Die älteste während der Ausgrabung fassbare „Hochwasserschicht“ liegt eingebettet in die zuvor beschriebenen Auenlehmschichten. Nach C¹⁴-Daten stammen die ältesten und untersten Ablagerungen aus der Mitte des 6. bis ersten Hälfte des 7. Jahrhunderts. Die knapp über der hier behandelten „Hochwasserschicht“ liegenden Sedimente datieren bereits in die Mitte bis 2. Hälfte des 7. Jahrhunderts. Zwei weitere Proben aus der 2. Hälfte des 8. Jahrhunderts bis ins beginnende 10. Jahrhundert stammen aus einem darüber liegenden ca. 1 m starken Schichtpacket direkt unterhalb der ersten Siedlungsbefunde (Abb. 7).⁶¹ Ein Wiggle-match-Datum aus einer wohl teils wasserführenden „Rinne“, die die „Hochwasserschicht“ schneidet, datiert 675 und präzisiert das fluviale Ereignis in den Zeitraum zwischen der ersten Hälfte des 7. Jahrhunderts und 675.⁶²

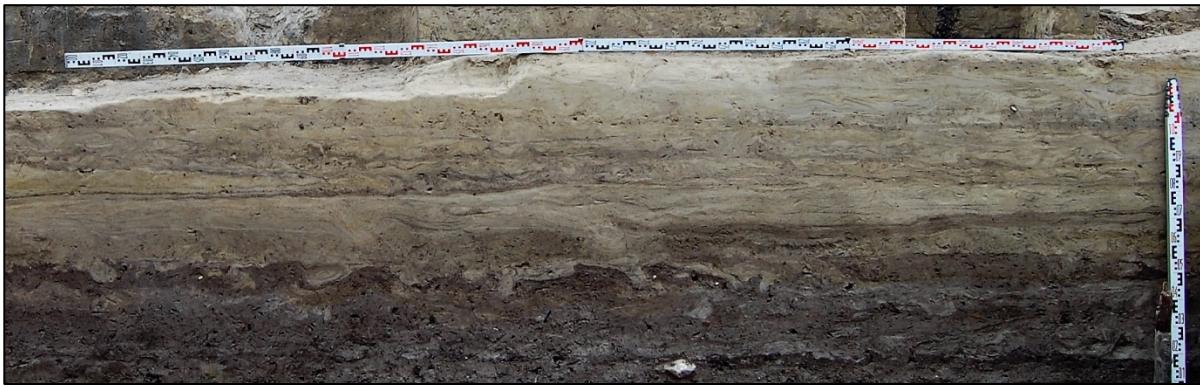
Abbildung 8: Ausgrabung Regensburg Donaumarkt, Detailfoto der angeschwemmten Flusssedimente.

In der Schicht fanden sich verlagert zwei menschliche Schädel, ein Unterkiefer und verschiedene Skelettteile. Deren Vergesellschaftung mit fünf Glasperlen sowie mit der Griffplatte eines einzeiligen Dreilagenkamms sprechen dafür, dass hier Gräber lagen. Die Einordnung der Perlen in die Zeit zwischen 570 und 640 stützt die Datierung des Hochwassereignisses.⁶³ Die Sedimente folgen hierbei nicht dem typischen Muster „echter“ Hochwasserschichten (s. archäologische Quellen oben). Dennoch ist davon auszugehen, dass die Bestattungen durch ein fluviales Ereignis zerstört wurden. Dies implizieren die schluffig-sandigen Flusssedimente mit einem geringen Kies- und Steinanteil, in denen die stark verlagerten menschlichen Knochen mit weiteren Funden liegen. Das Niveau dieser „Hochwasserschicht“ zwischen 328,50 und 329,00 m ü NN liegt nur knapp über dem heutigen Mittelwasser (Winter)-Bereich. Es ist davon auszugehen, dass das Areal im frühen Mittelalter häufig überflutet wurde. Dies belegen ebenfalls die als „Rinnen“ fassbaren Veränderungen sowie die darüber liegenden Auenlehmschichten (Abb. 8).

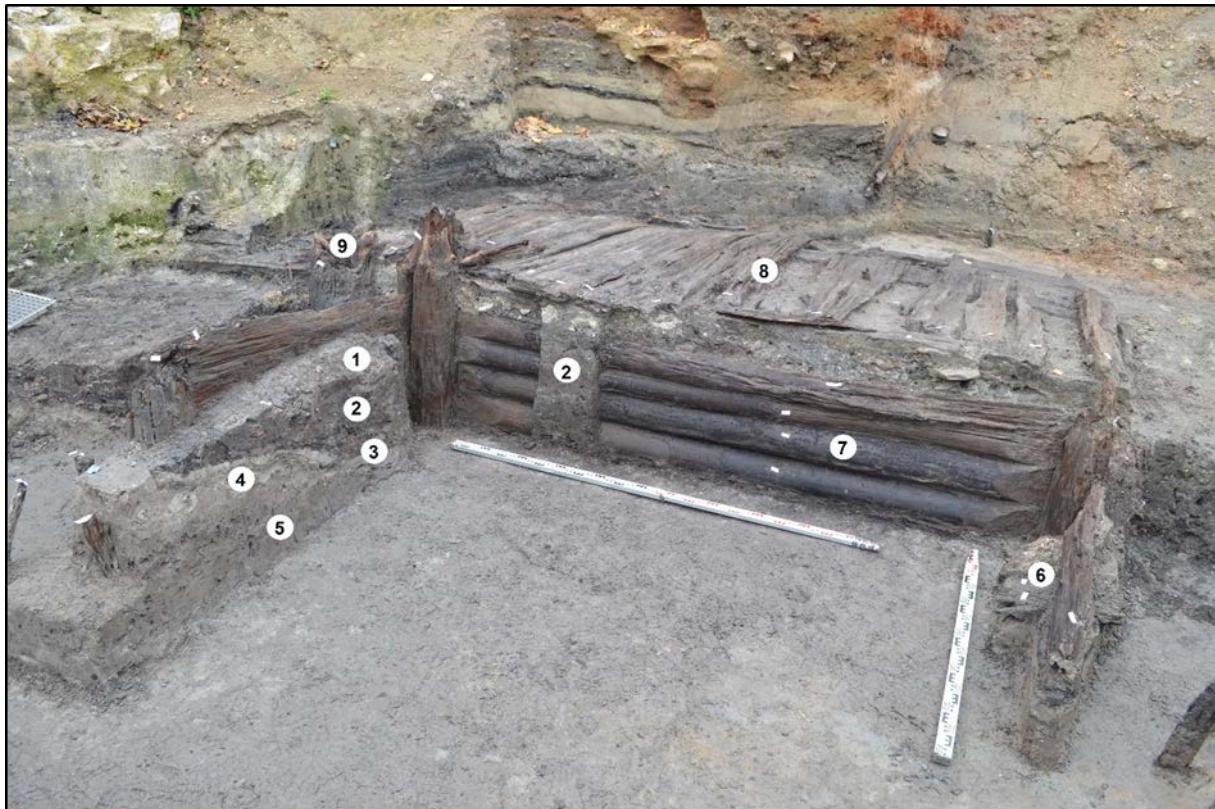
Abbildung 9: Ausgrabung Regensburg Donaumarkt, Holzgebäude, Seitenlänge der Nordwand 3 m, Foto von Süd. **1** Abgela-gerte Auenlehmschicht im Gebäudeinneren; **2** „Hochwasserschicht“; **3** Abfallende Uferlinie unter dem Niveau des ehemaligen Gebäudebodens; **4** Auelehmschicht folgt der abfallenden Uferlinie; **5** Schluffiger Feinsand, in den das Gebäude eingetieft ist; **6** Reste des an der Ostwand erhaltenen Bodens; **7** Nordwand der Bauphase I (985); **8** Bauphase II, Bohlenweg (994); **9** Eckpfo-s-ten der Bauphase III (999).

Ein weiterer Beleg eines Hochwassers fand sich innerhalb der Uferbebauung und zwar im Zusammenhang mit einem der spektakulärsten Befunde der Ausgrabung. Direkt am ehemaligen Ufer konnte in Feuchtbodenerhaltung ein Holzgebäude in Pfostenschlitz- und Blockbauweise dokumentiert werden, das sich dem zur Donau abfallenden Gelände anpasste (Abb. 9). Dendrochronologische Untersuchungen⁶⁴ belegen eine Errichtung im Jahr 985 (die Hölzer wurden frisch verbaut – keine Ablagerungszeit). Offenbar wurde das Haus bereits kurz danach durch ein Hochwasser geflutet. Dies belegen Schwemmschichten über dem am Übergang zur Ostwand erhaltenen Fußboden.⁶⁵ Als Reaktion auf diese Naturkatastrophe baute man Rundhölzer an der Nordwand ab und nutzte das Gebäude nun als offenen Unterstand. Der Bereich davor war mittlerweile verlandet, weshalb man dort einen Bohlenboden verlegte, der bis ins Innere des Gebäudes zieht. Der Boden datiert dendrochronologisch ins Jahr 994 und erstreckte sich im Westen über das Gebäude hinaus, wo dieser in Verbindung mit einem weiteren Haus, dessen Eckpfosten im Jahr 999 gefällt wurden, stand. Ein C¹⁴-Datum (1-sigma 889-977; 2-sigma 857-998)⁶⁶ aus dem unteren Bereich des Sediments im Uferbereich vor dem Gebäude grenzt den Verlandungsprozess zwischen dem ausgehenden 9./10. Jahrhundert und 994 ein. Auch das Hochwasserereignis, dessen Sedimente sich im Inneren des Gebäudes ablagerten, lässt sich zwischen 985 (Errichtung des Gebäudes) und 994 (Bohlenboden) auf wenige Jahre genau datieren. Das Niveau der Hochwasserschicht mit ca. 329,00 m ü NN liegt nicht besonders hoch. Nach der Sedimentbeschreibung besteht sie aus einer Wechselfolge von olivgrauem feinsandigem Lehm und dunkelgraubraunem schluffigem Lehm, jeweils stark durchsetzt mit organischen Großresten, vor allem Holz sowie humosem Material (vgl. Abb. 9/10, Nr. 2). Über dieser Hochwasserschicht lagerten sich in einem zweiten Schritt noch Auenlehme ab (vgl. Abb. 9/10, Nr. 1). Die Stratigraphie ermöglicht demnach die Rekonstruktion folgender Phasen: 1. *Bauphase I, Errichtung des Gebäudes (985); 2. Ablagerung der Hochwasserschicht (zwischen 985 und 994); 3. Einschwemmen von Auenlehmen (zwischen 985 und 994); 4. Verlandung des Uferbereichs vor dem Gebäude (zwischen dem ausgehenden 9./10. Jahrhundert und 994); 4. Bauphase II, Errichtung des Bohlenweges/-bodens (994); 5. Bauphase III, Errichtung eines weiteren im Westen anschließenden Gebäudes (999).*

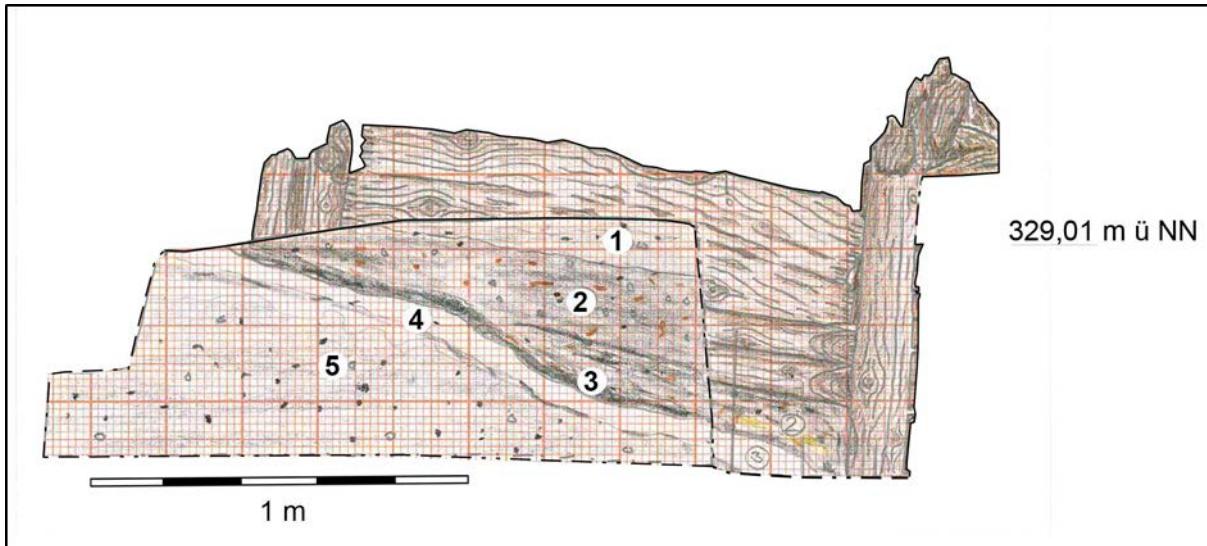
Abbildung 10: Ausgrabung Regensburg Donaumarkt, Holzgebäude, Profil im Gebäudeinneren an der Westwand, Blick von Ost. 1 Abgelagerte Auenlehmschicht im Gebäudeinneren; 2 „Hochwasserschicht“; 3 Abfallende Uferlinie unter dem Niveau des ehemaligen Gebäudebodens; 4 Auelehmschicht folgt der abfallenden Uferlinie; 5 Schluffiger Feinsand, in den das Gebäude eingetieft ist.

Torfreste aus dem Verlandungssediment vor dem Gebäude verdeutlichen das allgemein feuchte Milieu im Uferbereich. Die Erbauer rechneten offenbar mit Überschwemmungen, bzw. damit, dass das Gebäude nicht lange Bestand hatte. Dies zeigt sich zum einen in der Verwendung einfacher Nadelhölzer (Weißtanne, Kiefer und Fichte), während für andere Bauten (bspw. die Substruktion der hochmittelalterlichen Stadtmauer, die in der Grabung ebenfalls erfasst wurde) durchaus die beständigeren Eiche verwendet wurde. Darüber hinaus wurden die Hölzer nur geringfügig zugeschnitten und bereits kurz nach dem Fällen verbaut.⁶⁷ Zum anderen machte sich niemand die Mühe, das Gebäude von dem eingeschwemmten Schlamm zu reinigen. Stattdessen versuchte man die Funktion durch die Anlage des Bohlenweges aufrecht zu erhalten. Erstaunlich ist die kurze Zeitspanne, in der diese dynamischen Veränderungen stattfanden. Trotz der Gefährdung durch Hochwasser wurde diese exponierte Zone am Ufer demnach intensiv genutzt. Die Uferbebauung diente wohl dem Schiffsumschlag und war funktional. Für das hohe Mittelalter ist am Donaumarkt feuergefährliches Handwerk belegt. Im archäologischen Befund war dieses in Form von über fünfzig 2,5–3 m großen Öfen zu fassen.⁶⁸ In den archäobotanischen Analysen fanden sich darüber hinaus Hinweise auf Flößerei.⁶⁹ Die tieferliegende Talaue war demnach trotz der Überschwemmungsgefahr erschlossen, wenn auch zunächst nur als Umschlagsplatz sowie für handwerkliche Zwecke.

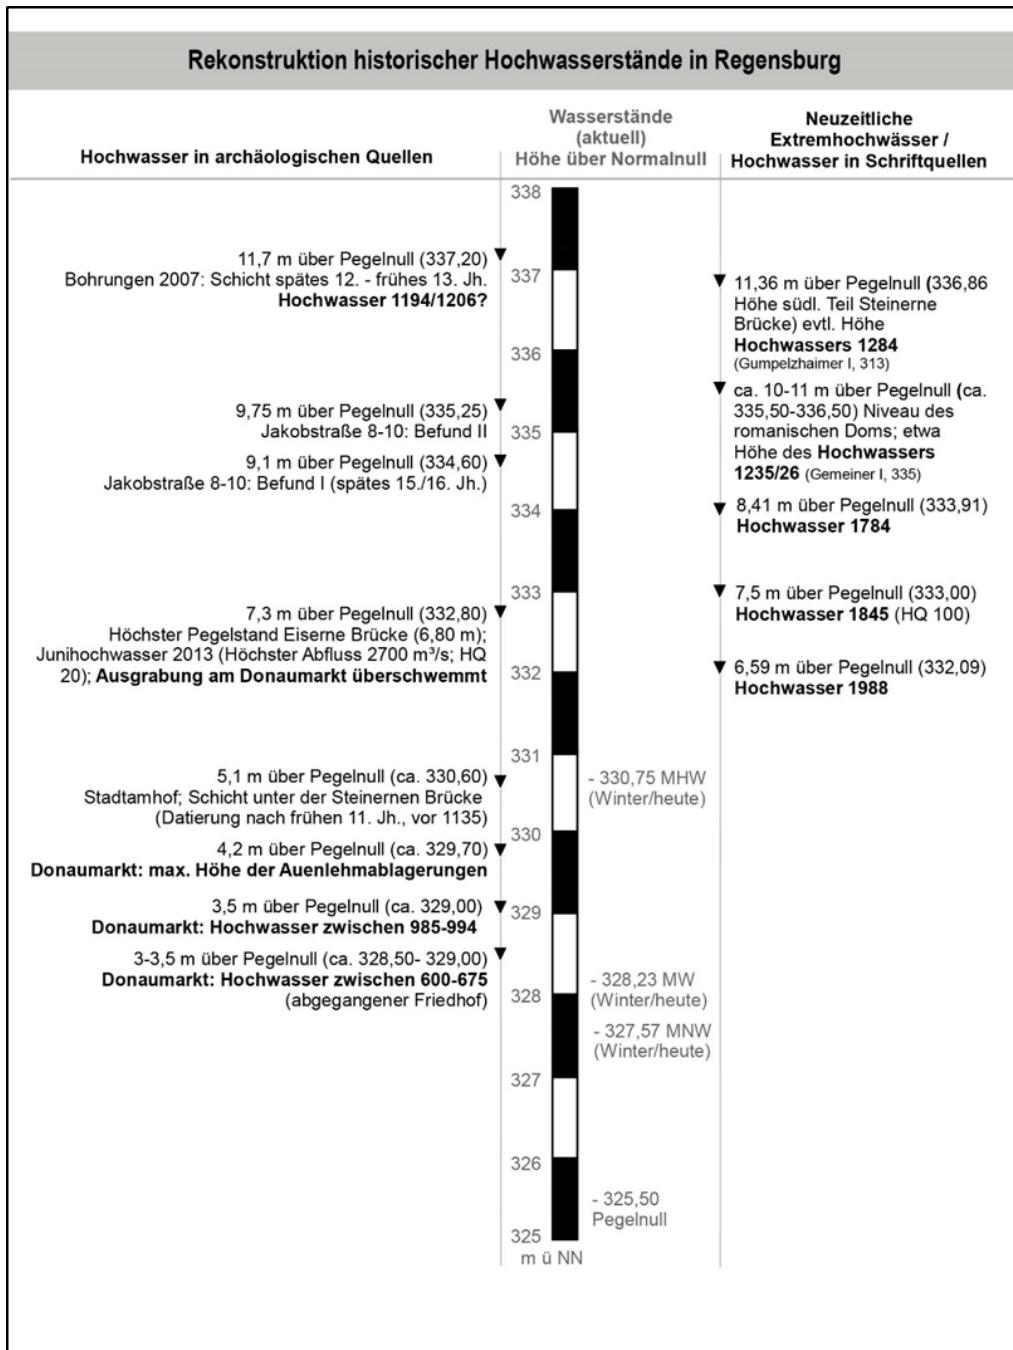
Abbildung 11: Im Text genannte Höhenangaben zu Hochwassern in Regensburg. Abkürzungen: MNW: mittlerer niedrigster Wasserstand; MW: mittlerer Wasserstand; MHW: mittlerer höchster Wasserstand.

Hochwassermarken sprengen und hätte beinahe ganz Regensburg unter Wasser gesetzt. Da die Brücke jedoch von der Brückenmitte zum südlichen Ufer um rund 5,5 m absinkt, ist ein Überspülen der Randbereiche der Brücke durchaus möglich.³⁰ Mit einer Brückenhöhe von 336,86 m ü NN im südlichen Bereich wäre das Hochwasser immerhin noch etwas niedriger als die bereits beschriebenen Überschwemmungsschichten, die dem Hochwasser von 1194 oder 1206³¹ zuzuordnen sind (Abb. 11).

Die hier vorgestellten und rekonstruierten Hochwasserstände (Abb. 11) sind nur bedingt miteinander vergleichbar. Die Donau hat sich mit der Zeit stark verändert und „normale“ Wasserstände waren nicht konstant. Als tiefgreifendste Veränderung ist die Donaukorrektion 1806–1867 zu nennen, wodurch langfristig eigendynamische Prozesse unterbunden wurden. Die Abtiefung der Flusssohle führte zu einem deutlichen Absinken des Grund-
