Alexandra Druzynski v. Boetticher, Peter Völkle

Neue Erkenntniswege zur Baugeschichte des Berner Münsters

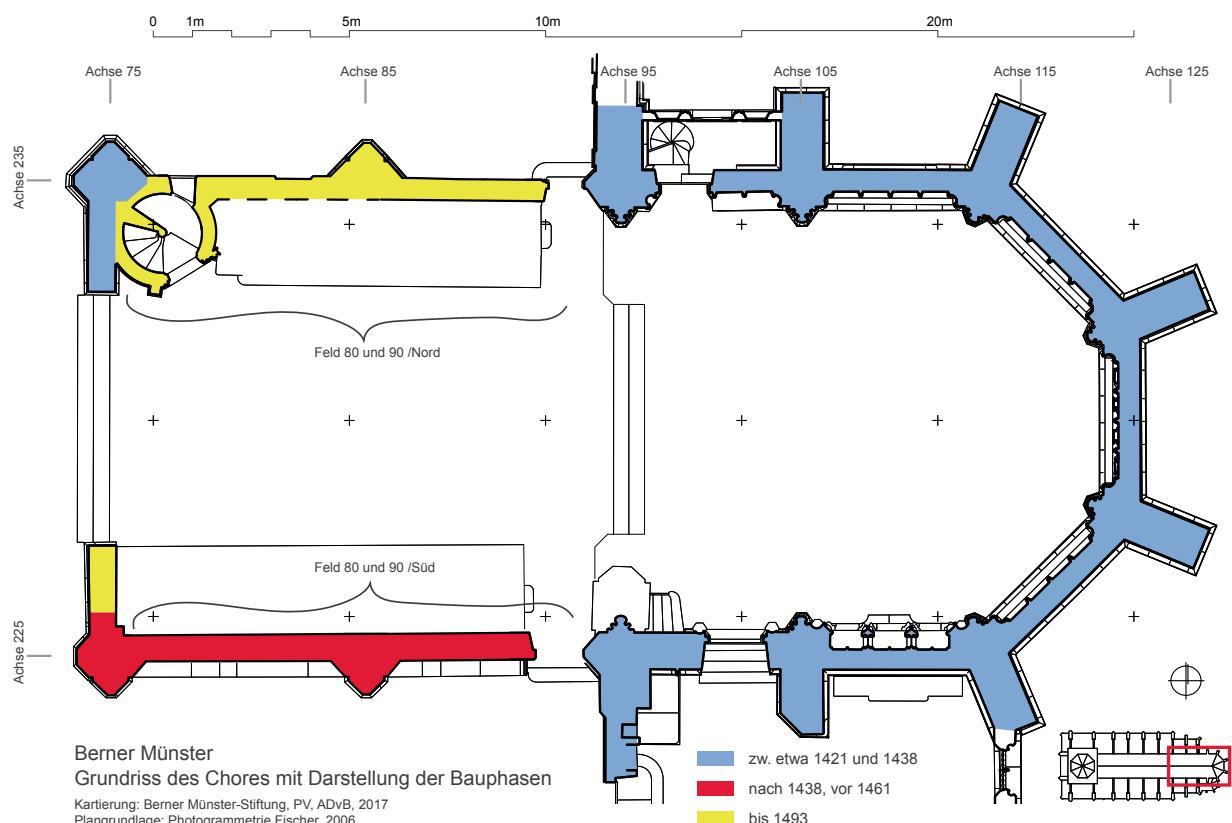
Abb. 1 Der Chor des Berner Münsters, Darstellung der Bauphasen im Grundriss

Der Bau des Chorhauses begann mit der Errichtung des Polygons und des ihm vorgelagerten schmalen Jochs. Erst als man diese Mauerpartien in der gesamten Höhe ausgeführt hatte, baute man die hieran westlich anschliessenden breiten Joche bis zum Triumphbogen (s. Abb. 1). Während man die Südseite recht bald nach Errichtung des Polygons ausführte, baute man die Nordmauer erst etwa fünfzig Jahre später. Aus der Fülle der Befunde im Chor soll im Folgenden exemplarisch der Bereich, an dem das frühe Polygon und die späte Nordmauer zusammentreffen, näher dargestellt werden, denn gerade hier lässt sich gut zeigen, wie zeitlich versetzte Mauerbereiche voneinander unterschieden werden können. Diese in der Abbildung 2 zu sehende Nahtstelle ist auf den ersten Blick durch verspringende Lagerfugen zu erkennen, das heisst, die Steinlagen sind nicht durchgehend auf einer Höhe gemauert. Um diese Uneinheitlichkeit zu kaschieren, wurde im oberen Bereich das Fugennetz mit einem weissen Strich idealisiert nachgezogen. Die tatsächlichen Stossstellen der auf unterschiedlichen Höhen liegenden Quaderlagen liegen weitgehend übereinander und ergeben so die vertikale Naht. Dazu kommt, dass links die Höhe der einzelnen Steinlagen annähernd gleich ist, die Lagen rechts sind

Wie bereits beschrieben, wurde mit dem Bau des Chorhauses am Polygon begonnen. Zeitgleich errichtete man aber auch den Pfeiler 75 Nord bis zur Höhe der Arkaden (s. Abb. 1). Die Bearbeitungsspuren an seinen Steinoberflächen gehören in die Phase des Chorpolygons und nicht in die der beiden Wandfelder der Nordmauer, die charakteristischen Scharriereisenspuren sind hier nicht zu finden. Aus archäologischen Beobachtungen, die in den 1960er Jahren im Zuge des Einbaus einer Heizung im Münster gemacht wurden, wissen wir wiederum, dass direkt un-

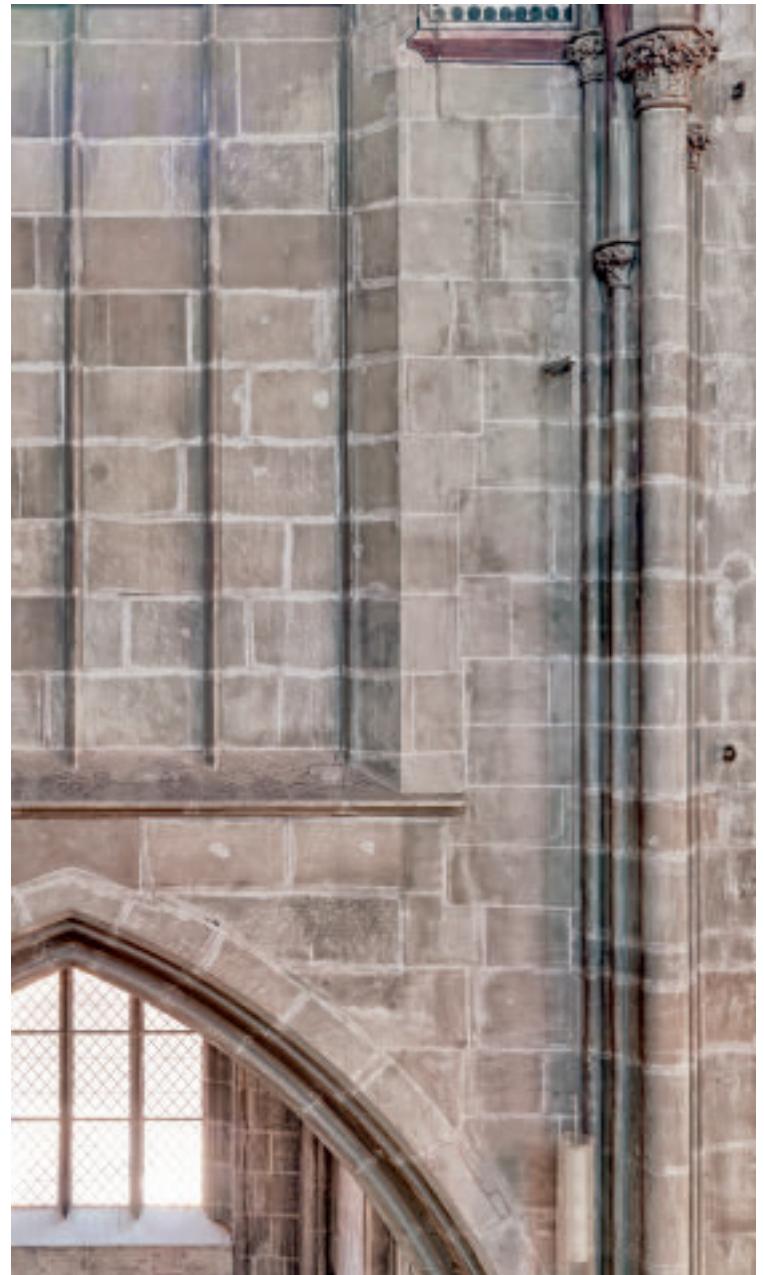
Abb. 2 Baunaht mit deutlichen Störungen im Mauergerüste, die weissen Fugen wurden später aufgemalt und entsprechen nicht überall dem originalen Fugenverlauf.
Foto Nick Brändli / © Berner Münster-Stiftung

dagegen unterschiedlich hoch. Die beschriebene Baunaht ist nicht nur im Inneren des Münsters zu sehen, sie lässt sich ebenfalls über dem Gewölbe verfolgen und ist auf der Rückseite der Mauer, unter dem Pultdach des nördlichen Seitenschiffs, erkennbar. Auch in stilistischen Details unterscheiden sich die Mauerabschnitte voneinander: So entspricht die Profilierung des Dienstbündels an Pfeiler 85 der im Langhaus und nicht der im übrigen Chorhaus, das grosse Kapitell dieses Pfeilers mit seinem Blätterkranz, der nur in der oberen Hälfte liegt, ist gar singulär.

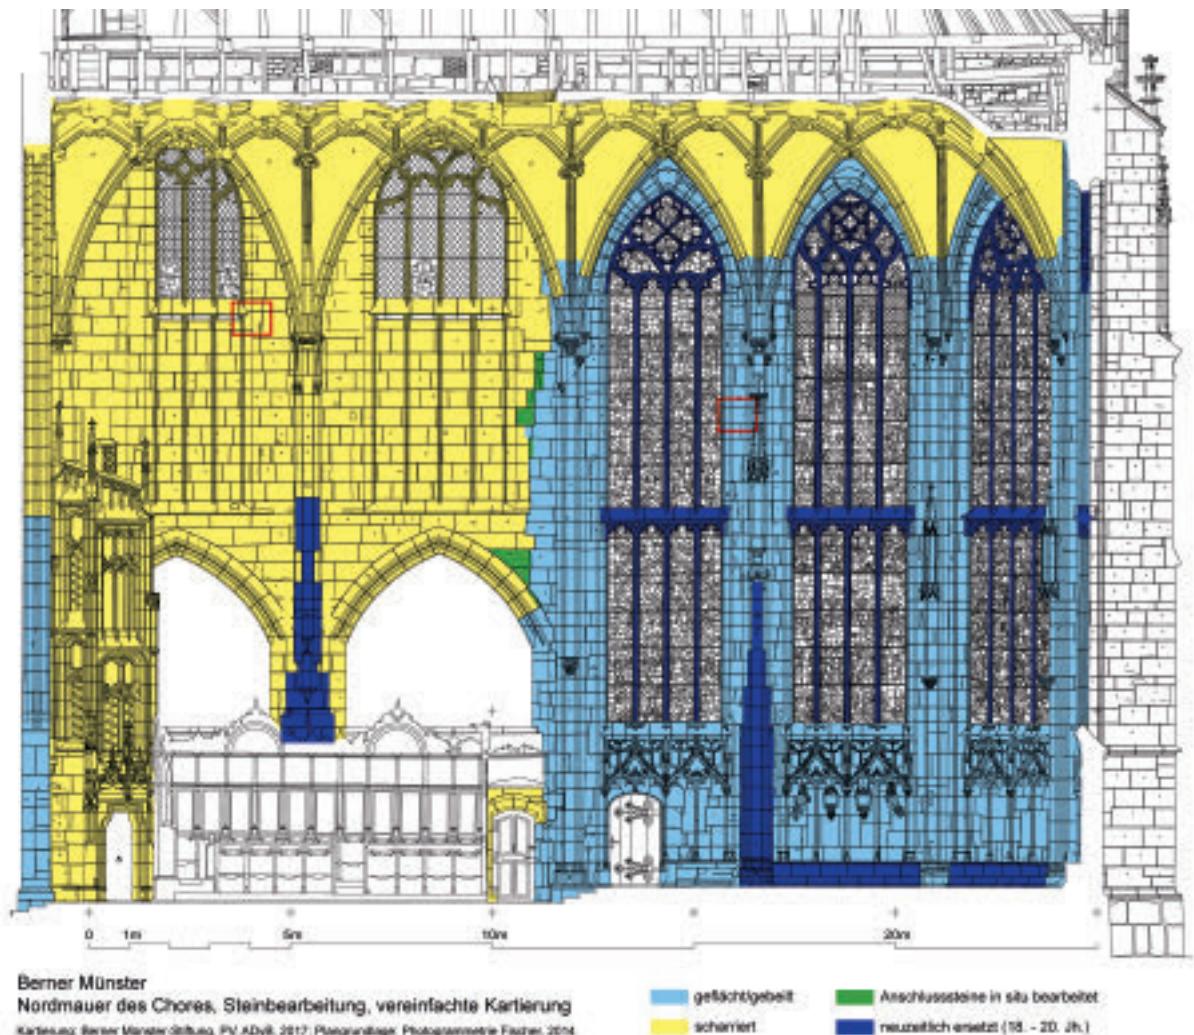
Abb. 3 Nordmauer des Chores, vereinfachte Kartierung der Steinbearbeitung und Lage der Fotoausschnitte der Abbildungen 4 und 5. Plan Wolfgang Fischer Photogrammetrie / © Berner Münster-Stiftung

Darüber hinaus sind die Steine rechts und links der Baunaht unterschiedlich bearbeitet worden (s. Abb. 3). Die Bearbeitung von Werksteinen unterliegt einem stetigen Wandel und erzeugt charakteristische Spuren. Dies kann an

sen wurde, sondern die Steine bewusst vor- und zurückspringend verlegt wurden, ist übliche Praxis und liegt daran, dass man beim Weiterbau mehr Stabilität erreichen wollte und die beiden Abschnitte auf diese Weise verzahnte. Da die Flucht der späteren Mauer nicht exakt eingehalten wurde, mussten einige Steinoberflächen über- bzw. zurückgearbeitet werden. Auch diese Spuren der nachträglichen Bearbeitung sind an den Oberflächen gut ablesbar (s. Abb. 3).

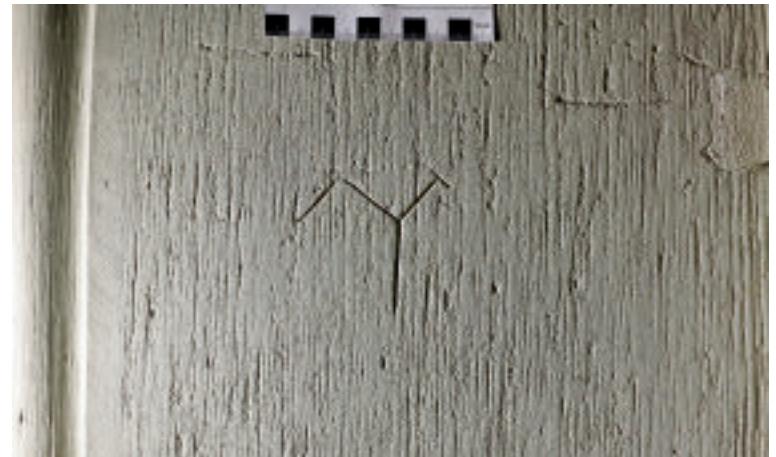
Abb. 4 Im Chorpolygon verbauter Steinquader mit einer fein gebeitelten Oberfläche, darauf ein Steinmetzzeichen. Foto Berner Münster-Stiftung

Die Abfolge der Bauabschnitte wird zusätzlich durch die auftretenden Steinmetzzeichen unterstützt. Diese für das Mittelalter typischen abstrakten geometrischen Zeichen sind auf zahlreichen Quadern zu sehen und wurden nach Fertigstellung eines Werkstücks durch den bearbeitenden Steinmetzen eingraviert (s. Abb. 4 und 5). Während der Chorrestaurierung wurden diese Zeichen komplett erfasst: Jedes Zeichen wurde mittels Abrieb 1:1 auf Papier dokumentiert und auf einem Plan räumlich verortet. Anschliessend wurden die Zeichen mit dem bestehenden Zeichenbestand abgeglichen und neu hinzugekommene in das bestehende Nummerierungssystem integriert. Insgesamt konnten an den Wänden 418 und am Gewölbe 205 Zeichen dokumentiert werden.

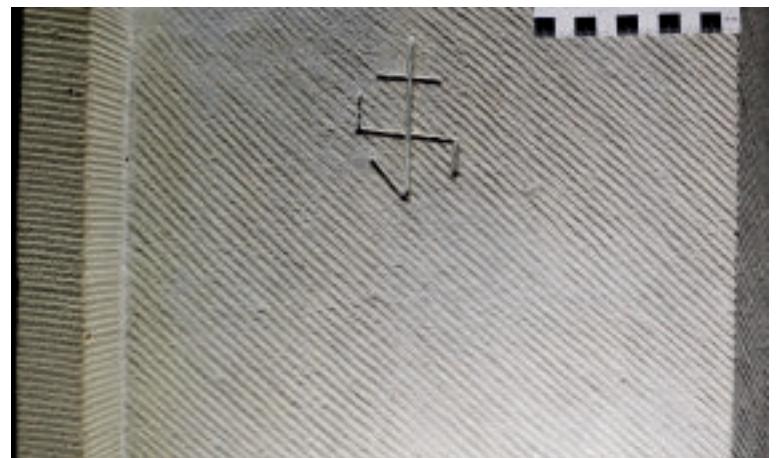
Abb. 5 Diagonal scharrierte Oberfläche mit Steinmetzzeichen an der Nordmauer des Chores (Feld 80). Foto Berner Münster-Stiftung

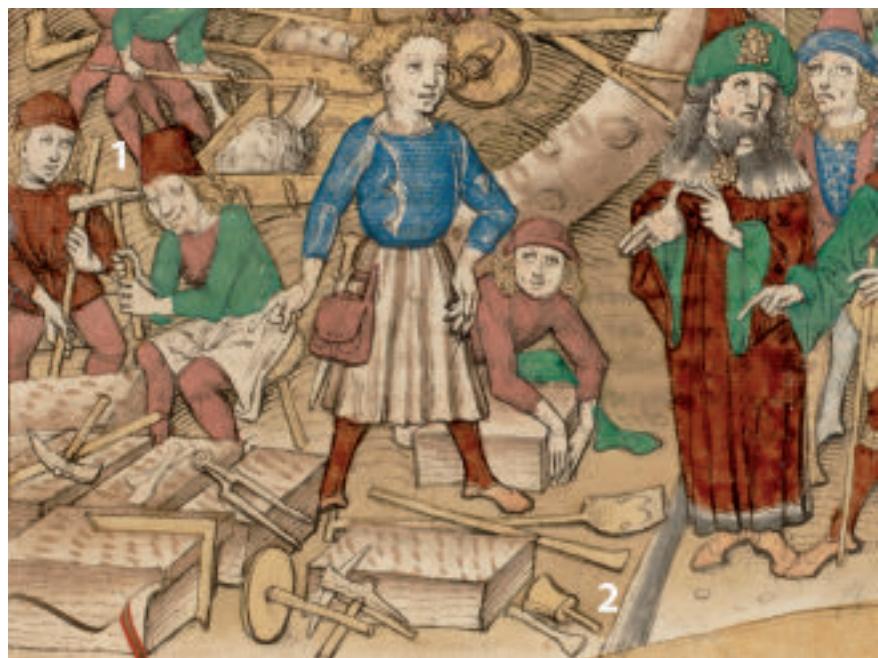
Abb. 6 Ausschnitt aus einer Abbildung der Spiezer Chronik von Diebold Schilling von 1484. Dargestellt sind die wichtigsten Steinmetzwerkzeuge, unter anderem auch die «Fläche» (1) und das Scharriereisen mit Holzknüpfel (2). Burgerbibliothek Bern, MSS.h.h.I.16, S. 55. Foto Codices Electronici AG

der genannten Baunaht besonders gut nachvollzogen werden, da genau zwischen diesen Bauphasen eine entscheidende Änderung in der mittelalterlichen Bearbeitungstechnik stattfand: Im Chorpolygon und an den Südwesten sind alle Steine mit der sogenannten Fläche, einem beilförmigen, zweihändig geführten Werkzeug, bearbeitet. Dabei entstehen sehr feine, in der Regel vertikale Rillen in der Oberfläche (s. Abb. 4). Im Laufe der zweiten Hälfte des 15. Jahrhunderts entwickelt sich eine neue Form der Endbearbeitung, die Scharriierung. Diese wird mittels eines etwa 5 cm breiten Meissels, geschlagen durch einen Holzküpfel, erzeugt. Die dabei entstehenden Hiebe verlaufen meist diagonal und sind wesentlich breiter (s. Abb. 5). Diese Spuren treten nur an den beiden westlichen Jochen der Nordwand auf. Auf historischen Abbildungen sind diese unterschiedlichen Werkzeuge manchmal abgebildet, besonders anschaulich sind sie in der Spiezer Bilderchronik von Diebold Schilling um 1484 dargestellt (s. Abb. 6).

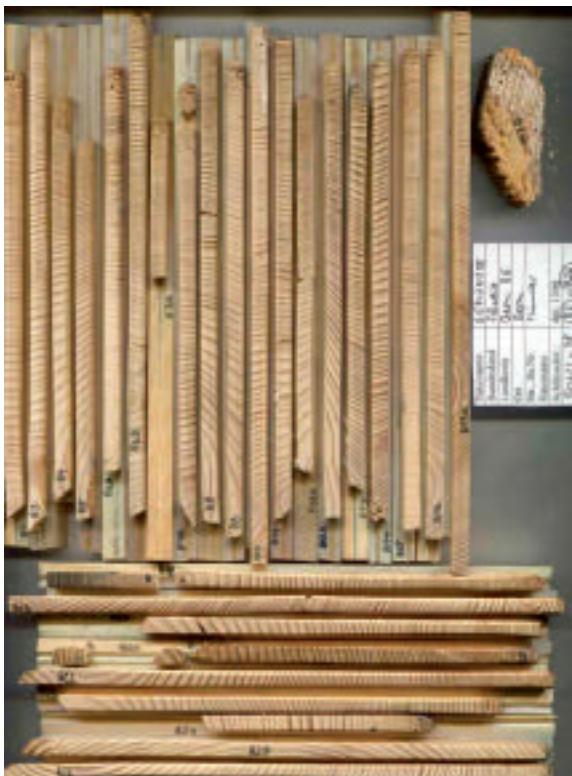
Abb. 7 Proben für die dendrochronologische Untersuchung aus den bauzeitlich verbauten Hölzern der erhaltenen Dachwerke des Berner Münsters. Foto Thomas Eissing

Die späte Datierung des nordwestlichen Chorbereiches ist nicht nur aufgrund der beobachteten Bearbeitungsspuren an den Steinoberflächen zu postulieren, sondern lässt sich auch mit Hilfe naturwissenschaftlicher Methoden bestätigen. Glücklicherweise haben sich am Münster einige Holzkonstruktionen erhalten, die aufgrund ihres Gefüges als bauzeitlich eingeordnet werden können und im Rahmen des Projekts dendrochronologisch untersucht wurden. Bei der dendrochronologischen Untersuchung können auf Grundlage der Jahrringbreiten und ihrer Abfolge die Fälldaten der verbauten Hölzer jahrgenau bestimmt werden (s. Abb. 7). Zu den beprobten Hölzern gehören Reste eines ersten Dachwerks, die sich unter dem heutigen, aus dem Jahr 1599 stammenden Dachwerk noch *in situ* erhalten haben, sowie das Dachwerk des nördlichen Seitenschiffs, das an der nordwestlichen Chormauer lehnt. Die Untersuchung erbrachte, dass die Hölzer für das Chordachwerk 1437/38 geschlagen und somit wahrscheinlich 1438 verbaut wurden. Die Hölzer, die für das Pultdach im nördlichen Seitenschiff verwendet wurden, wurden dagegen 1493 gefällt. Auch das Dachwerk des südlichen Seitenschiffs wurde in die Untersuchungen einbezogen und konnte auf 1460/61 datiert werden. Sein Aufrichten setzt voraus, dass zu diesem Zeitpunkt die Felder 80 und 90 der südlichen Chormauer bereits errichtet waren, was die Entstehung dieser Mauerbereiche auf die Zeitspanne zwischen 1438 und 1461 eingrenzt.³
