Erdbeben, Feuer, Wasser und andere Katastrophen

Ihr Einfluss auf die Stadtentwicklung
und Stadtgestalt im Spätmittelalter und in der
Frühen Neuzeit

Beiträge der Tagung in Basel

1./2. Februar 2018

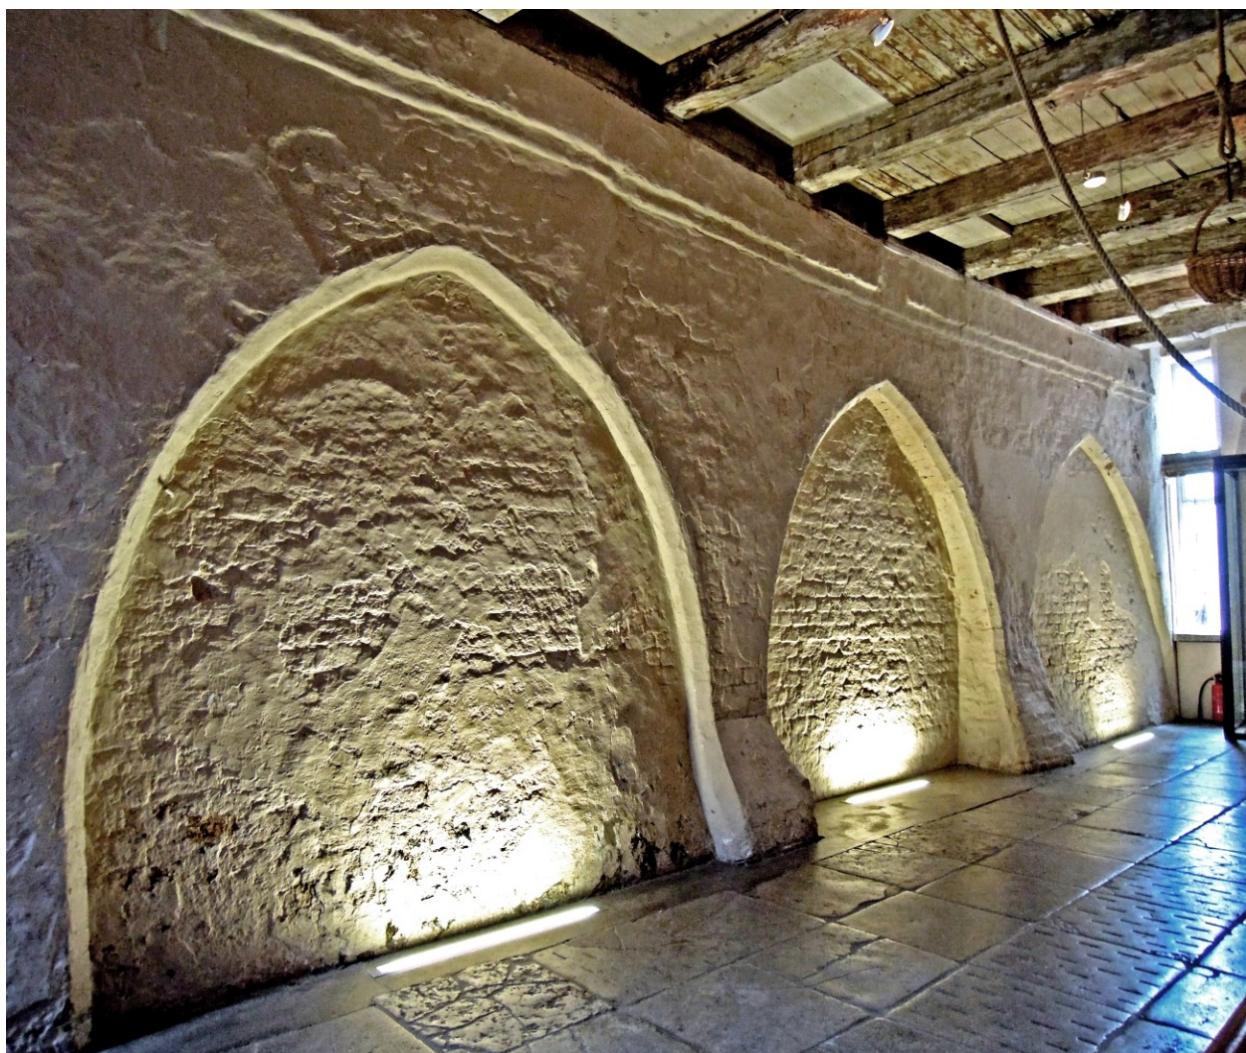
Abbildung 5: Brandmauer des Dielenhauses Fleischhauerstrasse 79 in Lübeck. Foto Ulrich Büning, Lübeck

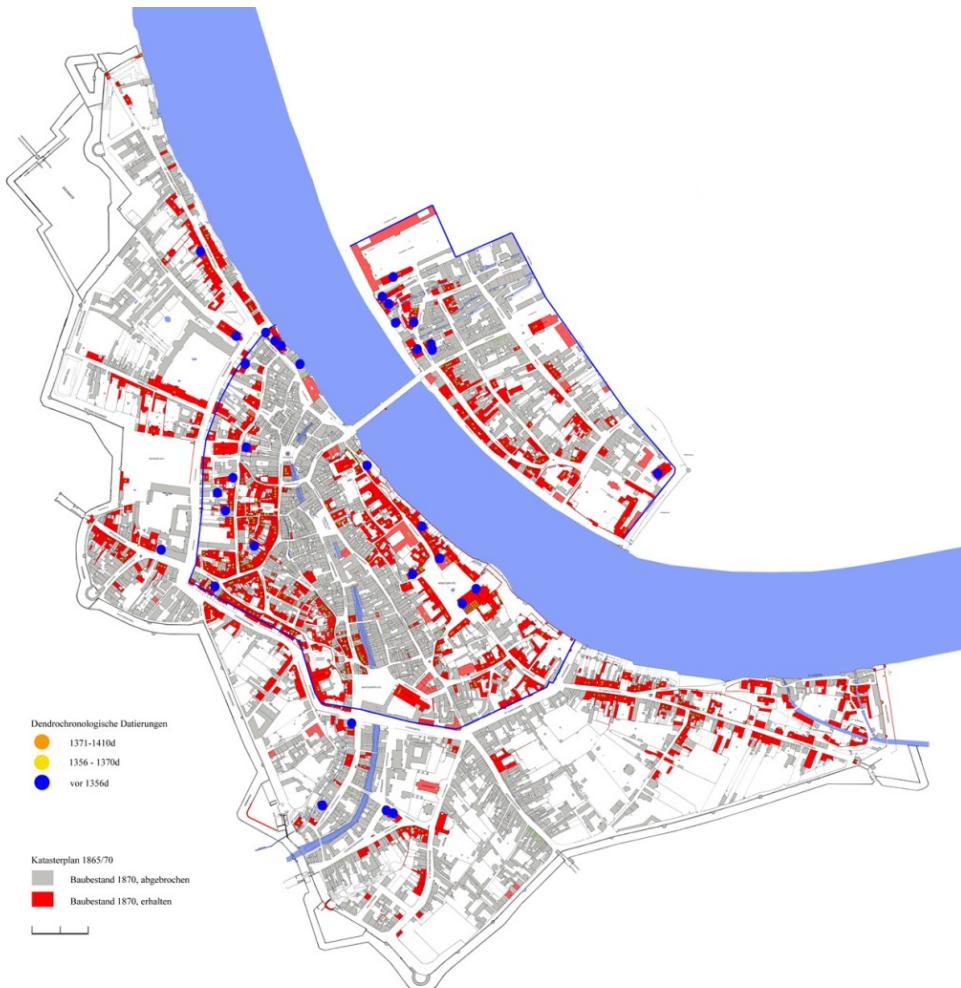
Abbildung 4: Basel, Altstadt mit Vorstädten. Dendrochronologisch datierte Baumassnahmen vor 1356 (Umzeichnung des ältesten Katasterplans von 1858-60, rot gekennzeichnet die noch heute erhaltenen Bauten).

Eine ganze Reihe von Basler Gebäuden stammt noch aus der Zeit vor dem Beben und wurde demnach gar nicht oder nur leicht beschädigt (Abb. 4). Diese Häuser finden sich vor allem auf dem Münster-, Peters- und Leonhardsberg, wo Bauten der Oberschicht dominieren, aber auch in den durch Handwerker und Krämer geprägten Vorstädten, wie in der Steinen- und St. Johanns-Vorstadt sowie in Randlagen Kleinbasels.

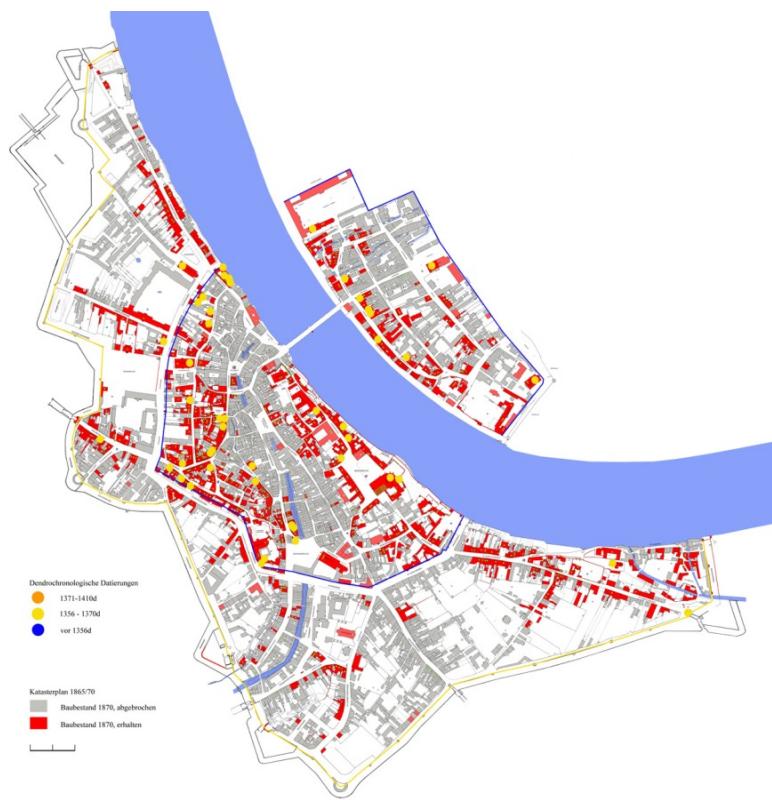
Abbildung 5: Basel, Altstadt mit Vorstädten. Dendrochronologisch datierte Baumassnahmen zwischen 1356 und 1370.

Die 1356 bis 1370 datierten Gebäude in Basel stammen aus der Wiederaufbauphase nach dem Beben 1356 (Abb. 5). Aber nicht jedes damals errichtete Haus muss ein Wiederaufbau gewesen sein. Die Schäden beziehungsweise die dokumentierten Baumassnahmen konzentrieren sich auf die Hangkante zum Rhein, am Spalenberg und in der Talstadt sowie bei Sakralbauten und anderen hohen Gebäuden. Die Bauten, an denen zwischen 1370 und 1410 gebaut wurde (Abb. 6), müssen keinen unmittelbaren Bezug mehr zum Erdbeben aufweisen. Im Folgenden sollen einige Beispiele für Baumassnahmen bald nach 1356 vorgestellt und interpretiert werden.

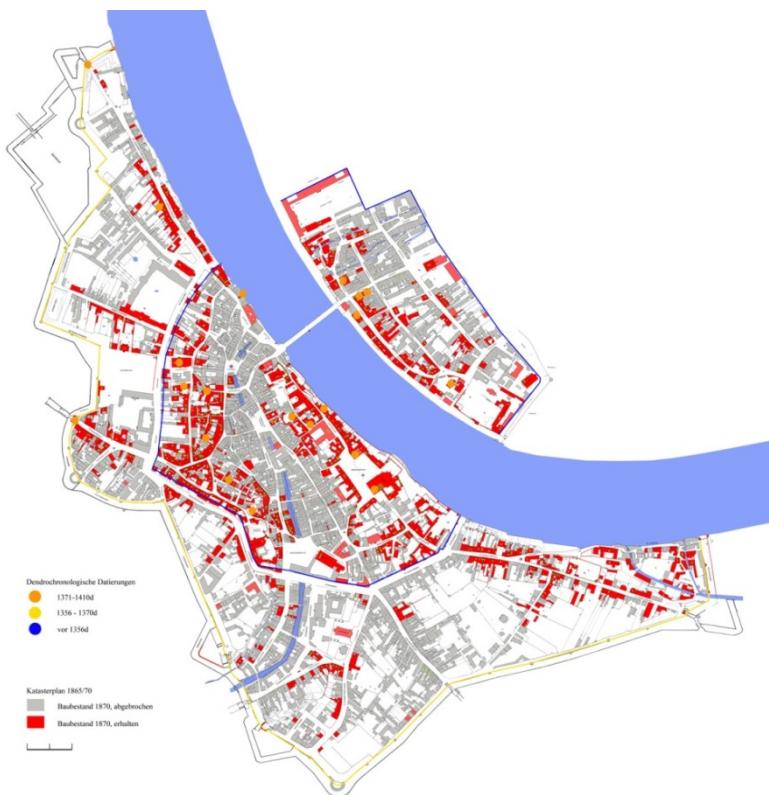
Abbildung 6: Basel, Altstadt mit Vorstädten. Dendrochronologisch datierte Baumassnahmen zwischen 1371 und 1410. Bauen und Bauten vor und nach dem Beben.

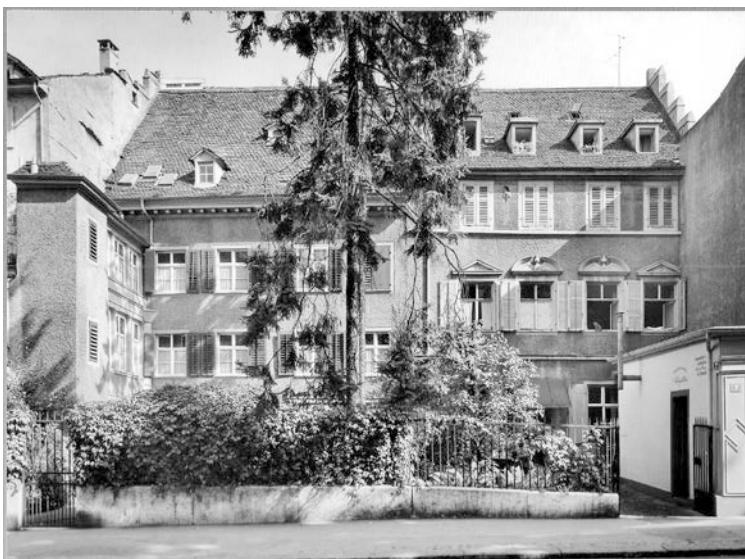
Abbildung 7: Basel, Kohlerhof (Petersgraben 5–7). Ansicht des Hauptgebäudes vom ehemaligen Stadtgraben aus. Linke, nördliche Hälfte um 1293 erbaut, 1364 neues Dachwerk und Erweiterung um südliche Hälfte. Umbau und Fassadenerneuerung nach Hausteilung und Abbruch der Stadtmauer.

Der Adelshof, benannt nach einem Eigentümer im 16. Jahrhundert, umfasste ein grosses Areal an der Petersgasse.¹⁴ Das Hauptgebäude stand weit abgerückt von der Strasse nahe der Inneren Stadtmauer des 13. Jahrhunderts. Erst nach Abbruch der Mauer 1805 wurde die Hauptfassade zum Petersgraben ausgerichtet (Abb. 7).

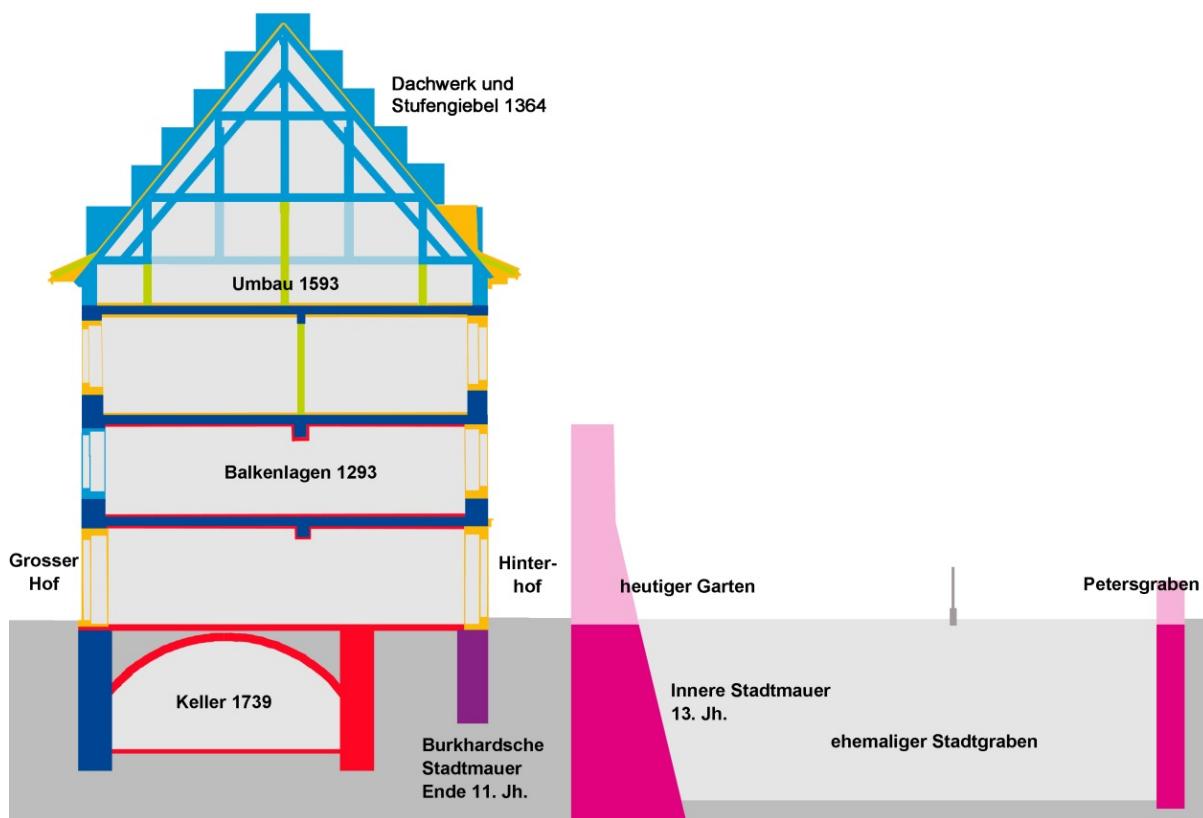
Abbildung 8: Basel, Kohlerhof. Schnitt durch das Hauptgebäude (nördliche Hälfte) und die ehemalige Stadtmauer mit Graben.

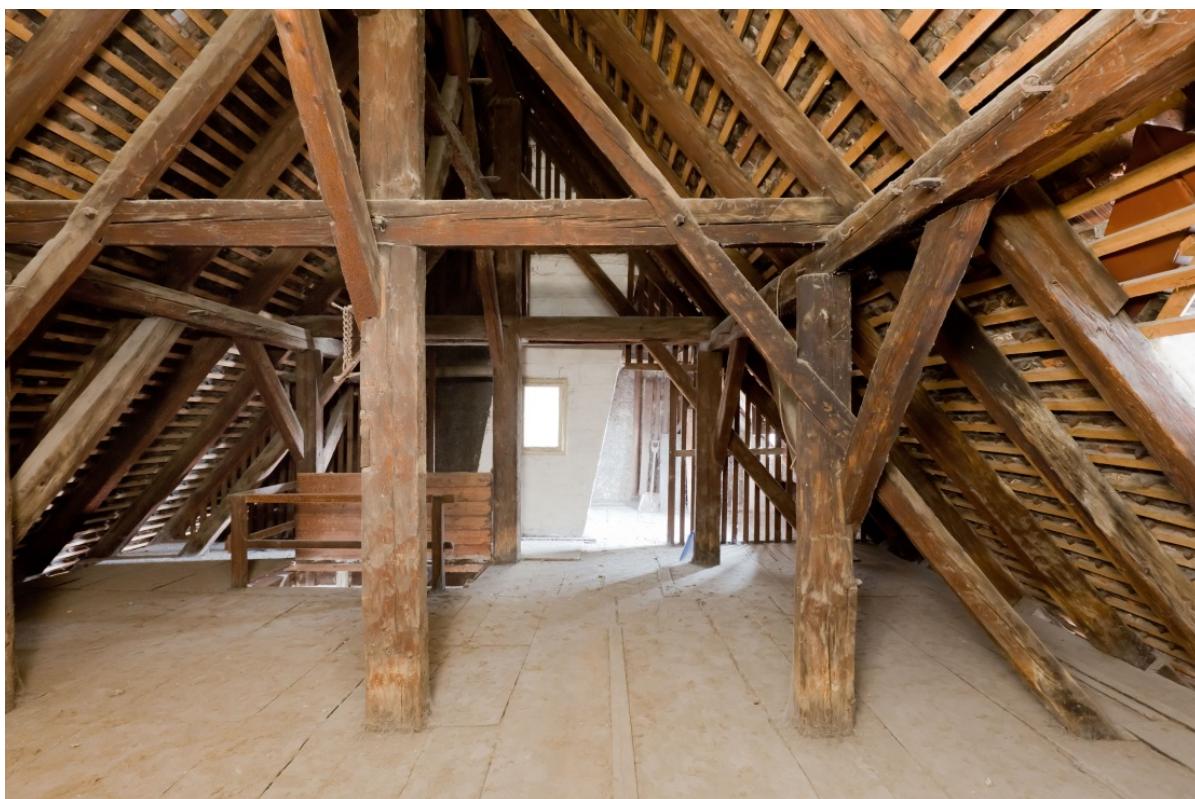
Abbildung 9: Basel, Kohlerhof. Dachwerk von 1364, Firstständer und stehender Stuhl im zweiten Dachgeschoss.

Das Basler Beben scheint dem Haus wenig geschadet zu haben, jedenfalls fanden sich keine Mauerrisse oder Brandspuren. Dennoch wurde das gesamte Dach um 1364 erneuert (Abb. 9). Gleichzeitig hat man das Hausvolumen verdoppelt, indem man es in gleicher Breite und Höhe nach Süden erweiterte. Dieser neue Hausteil (heute Petersgraben 7) wurde unterkellert. Die Balkenlage im Untergeschoss und die Dachbalken können in die gleiche Zeit wie das Dach über der nördlichen Haushälfte datiert werden.

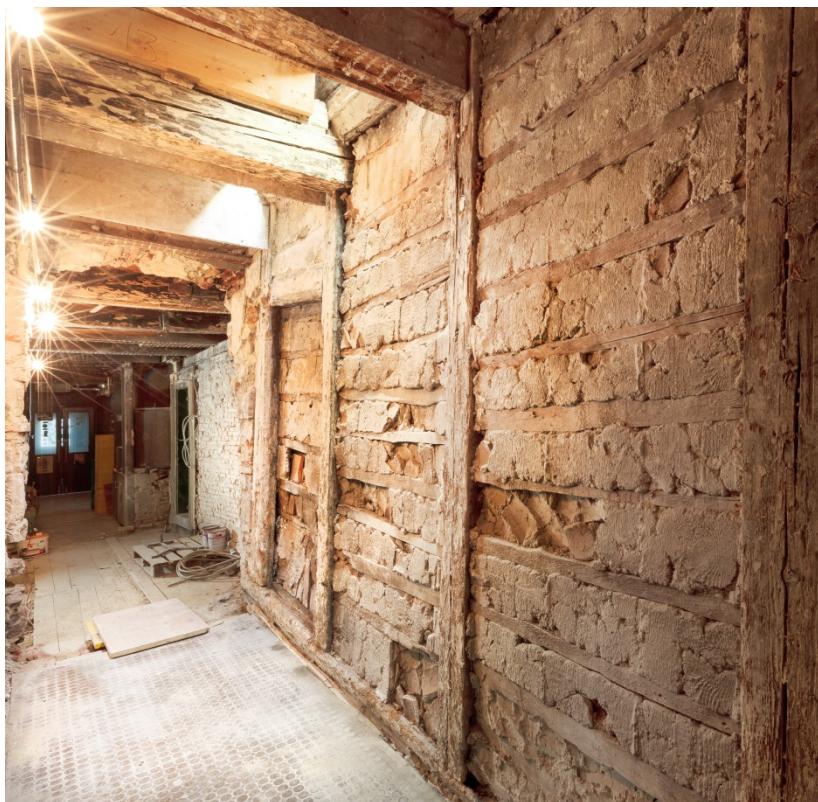
Abbildung 12: Basel, Haus „zum Waldshut“. Trennwand von 1357 im rückseitigen Steinbau, Blick zur Strasse im Hintergrund.

Das Gebäude scheint einem Schadensfeuer zum Opfer gefallen zu sein: Mauer und Putz des Steinkerns waren auf der zur Strasse gerichteten Seite brandverfärbt (Abb. 11). Dort scheint der hölzerne Bauteil gebrannt zu haben – im Kleinbasler Stadtbrand 1354 oder in einem durch das Erdbeben 1356 ausgelösten Feuer. Dass aber auch die freistehenden Steinmauern im Obergeschoss vollständig und im Erdgeschoss teilweise kollabierten, spricht für einen Erdbeben-schaden. Auch das Datum des Wiederaufbaus deutet darauf hin – 1357 liess der Kaufmann Johann Hüglin von Laufen das Haus wieder errichten.

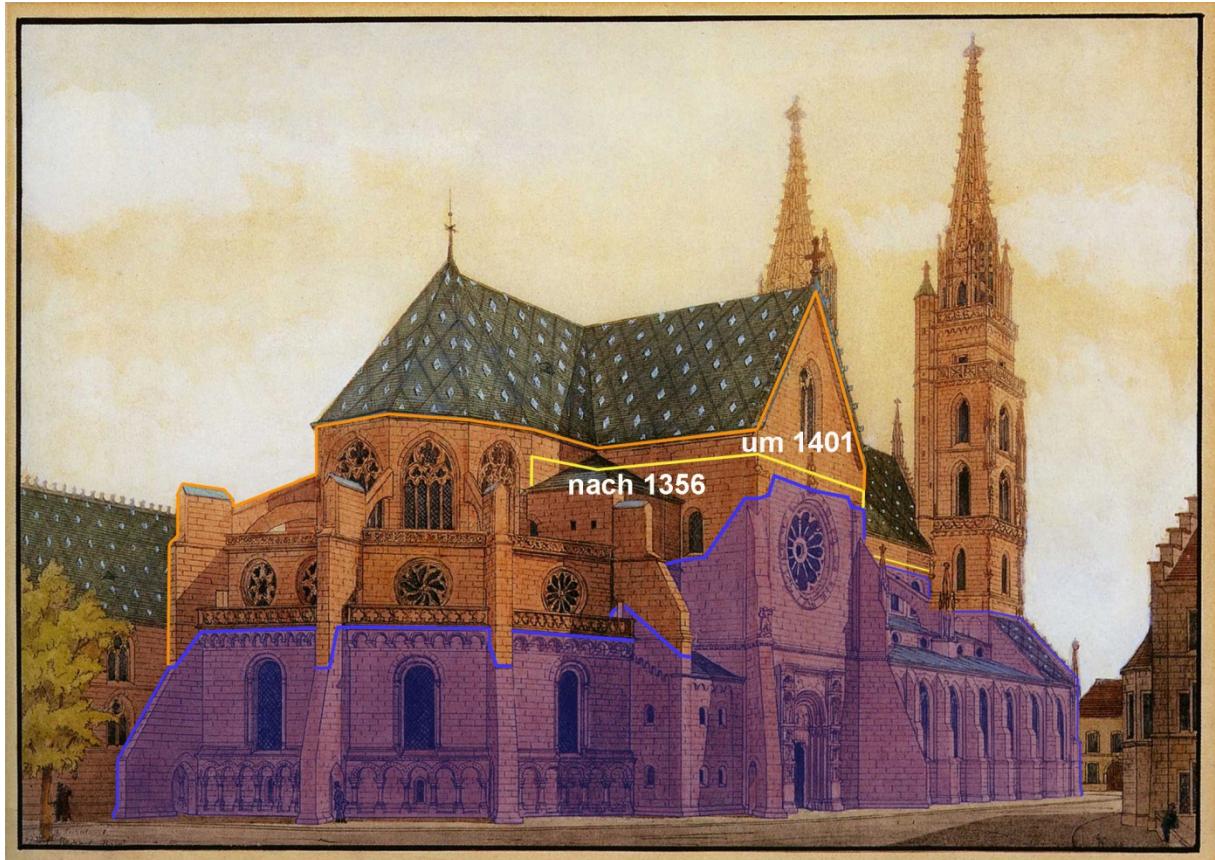
Abbildung 15: Basel, Münster. Ansicht von Nordosten mit Kennzeichnung der erhaltenen (blau) und der nach 1356 wieder aufgebauten Bauteile (kolorierter Druck von „IK“, 1885).

Am Basler Münster sind an vielen Stellen Spuren der Erdstöße zu erkennen, besonders gut am nördlichen Querhaus (Abb. 14).¹⁸ Unterhalb des nicht (mehr) kreisrunden Glücksrads sind verklammerte Risse erkennbar, oberhalb fand sich eine romanische Spolie – demnach wurde das Mauerwerk hier erneuert. Die Befunde lassen sich so zusammenfassen: Bei dem spätromanischen, um 1220 errichteten Querhaus¹⁹ stürzte 1356 das Giebelfeld ein. Erhalten blieb die Fassade zwischen den beiden Strebepfeilern mit einem nun gestauchten Rundfenster. Auch die freistehenden Teile der damals fünf Türme und die Gewölbe kollabierten. Nach dem Beben wurden die Mauerkrone notdürftig gesichert, unter Wiederverwendung von romanischen Werksteinen (Abb. 15). Balkenauflager belegen ein Notdach über dem Querhaus. Der Hochaltar wurde bereits 1363 neu geweiht und gleichzeitig ein Chorgestühl eingebaut.²⁰ Dies dürfte in einem notdürftig wiederhergestellten Chorbereich mitten in einer Baustelle erfolgt sein. Um 1400 erfolgte der vollständige und vergrösserte Wiederaufbau und die erneute Einwölbung des Querhauses (Abb. 16).

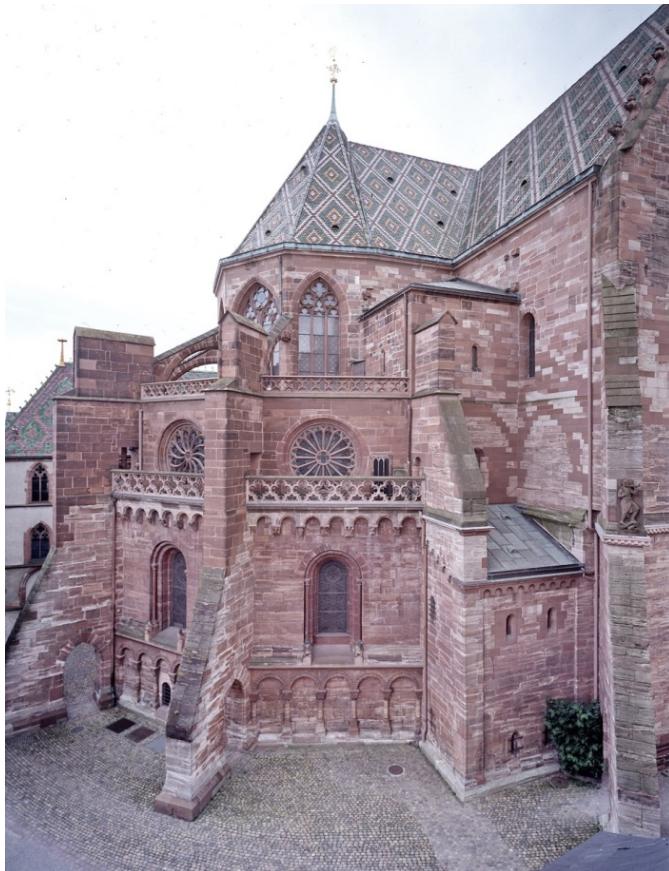
Abbildung 16: Basel, Münster. Chor und Querhaus von Nordosten mit spätromanischen und gotischen Bauteilen.

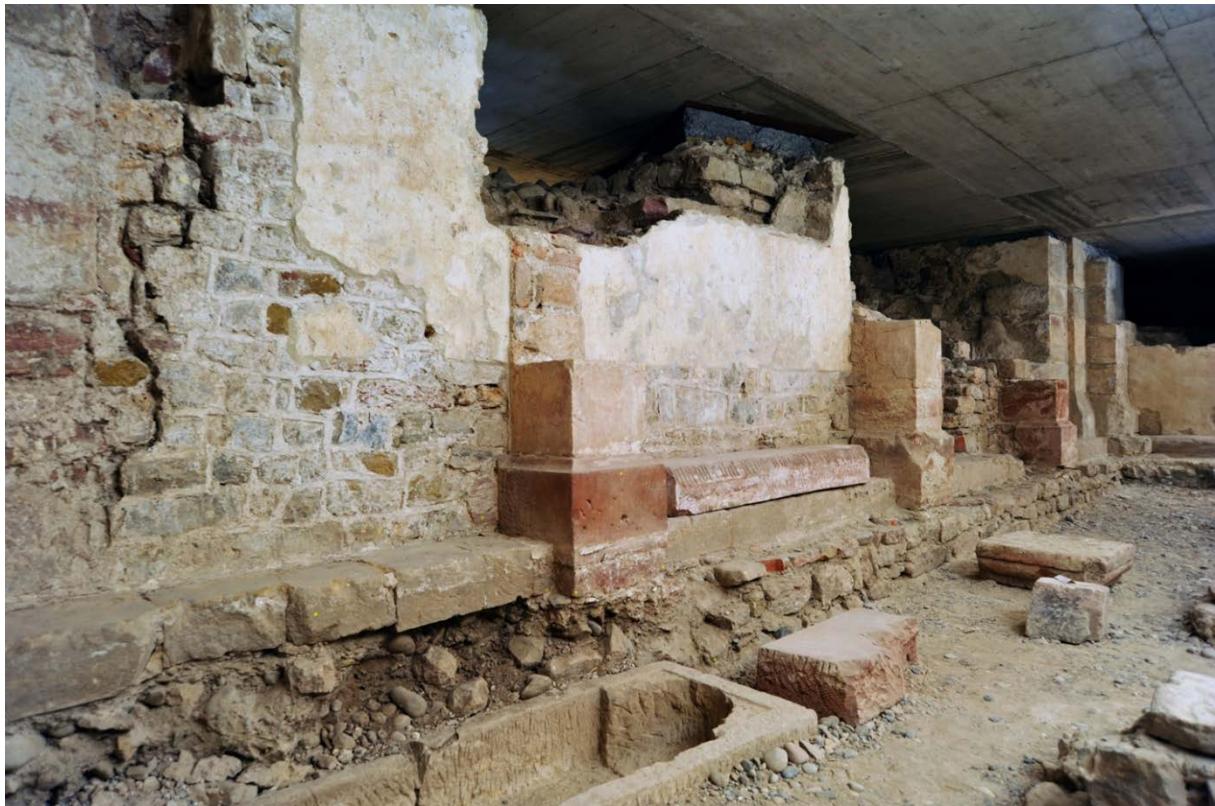
Abbildung 17: Basel, Münster. Südseite der Vierungskrypta. Drei der nach dem Erdbeben von 1356 an den Wandseiten eingefügten spätgotischen Wandpfeiler. Die Fundament- und Sockelzone sowie die Blendmauer mit den erhöhten Fugengraten stammen aus frühromanischer Zeit.

Die aus dem frühromanischen Münster weitgehend übernommene Kryptenanlage wurde im Beben ebenfalls in Mitleidenschaft gezogen. Herabstürzende Trümmer des Chors und des Vierungsturms zerstörten sowohl die Ost- wie auch die Vierungskrypta. Der Wiederaufbau der ehemals durch 12 Stützen gegliederten und mit einem Mörtelgussboden versehenen Vierungskrypta erfolgte teilweise nach einem neuen Schema: Zwischen zwei breiten Seitenschiffe fügte man nun ein schmales Mittelschiff ein und an den Kryptawänden wurden Wandpfeiler aufgeführt, so dass der Raum nun über sechs frei stehende Pfeiler verfügte (Abb. 17). In der Ostkrypta sind die vier zentralen Pfeiler wohl ersetzt worden. Die Gewölbe beider Krypten waren bereits 1363 neu aufgeführt. Der ehemals nach oben offene Kryptaumgang wurde ebenfalls überwölbt. Spätestens beim Bau des 1381 geweihten Lettners musste die Westtreppe, die von der Vierungskrypta ins Langhaus geführt hatte, geschlossen werden. Die Zugänge zur Krypta, die neu mit einem Tonplattenboden ausgestattet worden waren, erfolgten nun von Norden und von Süden her über breit ausladende Treppen. Damit waren die Baumassnahmen an der Krypta abgeschlossen.

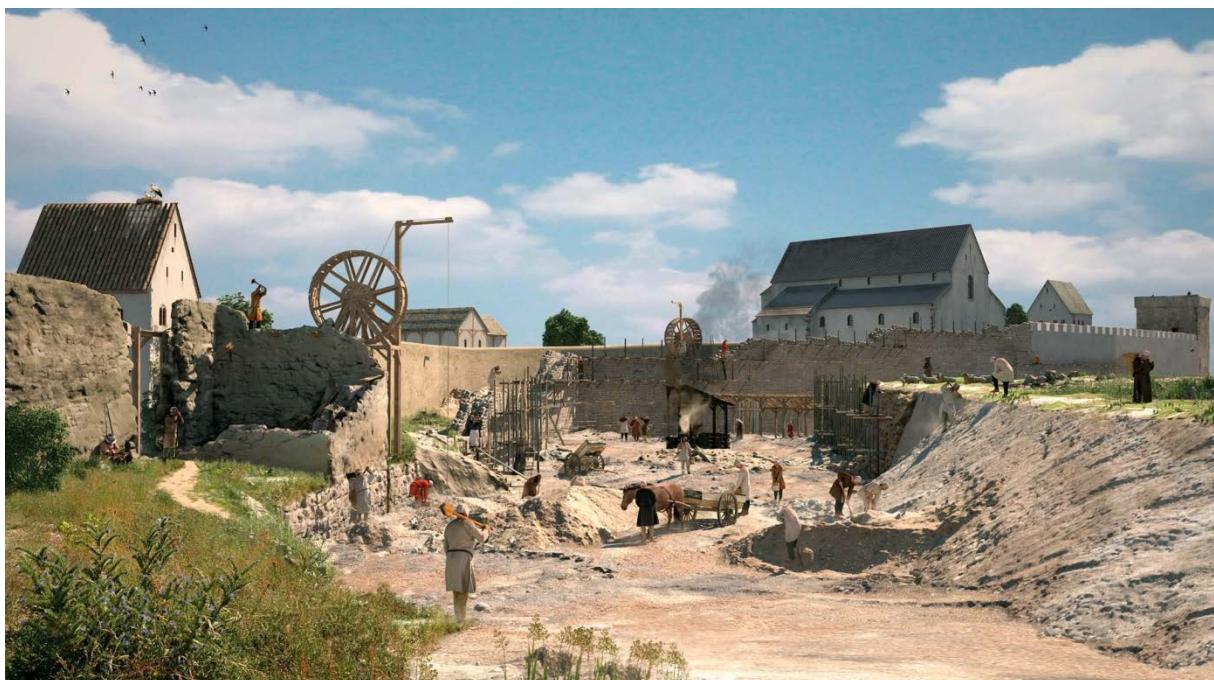
Abbildung 20: Basel, Teufelhof. Lebensbild Niederlegung und Unterfangung des Teufelhofs turms während des Baus der Inneren Stadtmauer mit Graben und Kontermauer, vor 1250. Im Hintergrund die Leonhardskirche und der Lohnhofeckiturm.

Weniger als 200 m nordwestlich des Lohnhofeckturms, ebenfalls am Leonhardsgraben, liegt der Teufelhof, wo eine vergleichbare Ausgangslage anzutreffen ist. Neben einem ebenfalls vorspringenden rechteckigen Turm, der heute in das Gebäude integriert und zugänglich ist, sind aufgehende Reste der Burkhardtschen Stadtmauer und der bündig anschliessenden Inneren Stadtmauer erhalten. Die Baugeschichte unterscheidet sich jedoch von derjenigen des Lohnhof-Eckturms. Der Turm wurde anlässlich des Baus der Inneren Stadtmauer in der ersten Hälfte des 13. Jahrhunderts weitgehend niedergelegt und die unteren Fundamentbereiche aufwändig unterfangen und neu aufgemauert (Abb. 20). Dies war notwendig, da die Innere Stadtmauer einen Stadtgraben besass, dessen Sohle tiefer lag als die Unterkante des alten Turmfundaments.²⁴

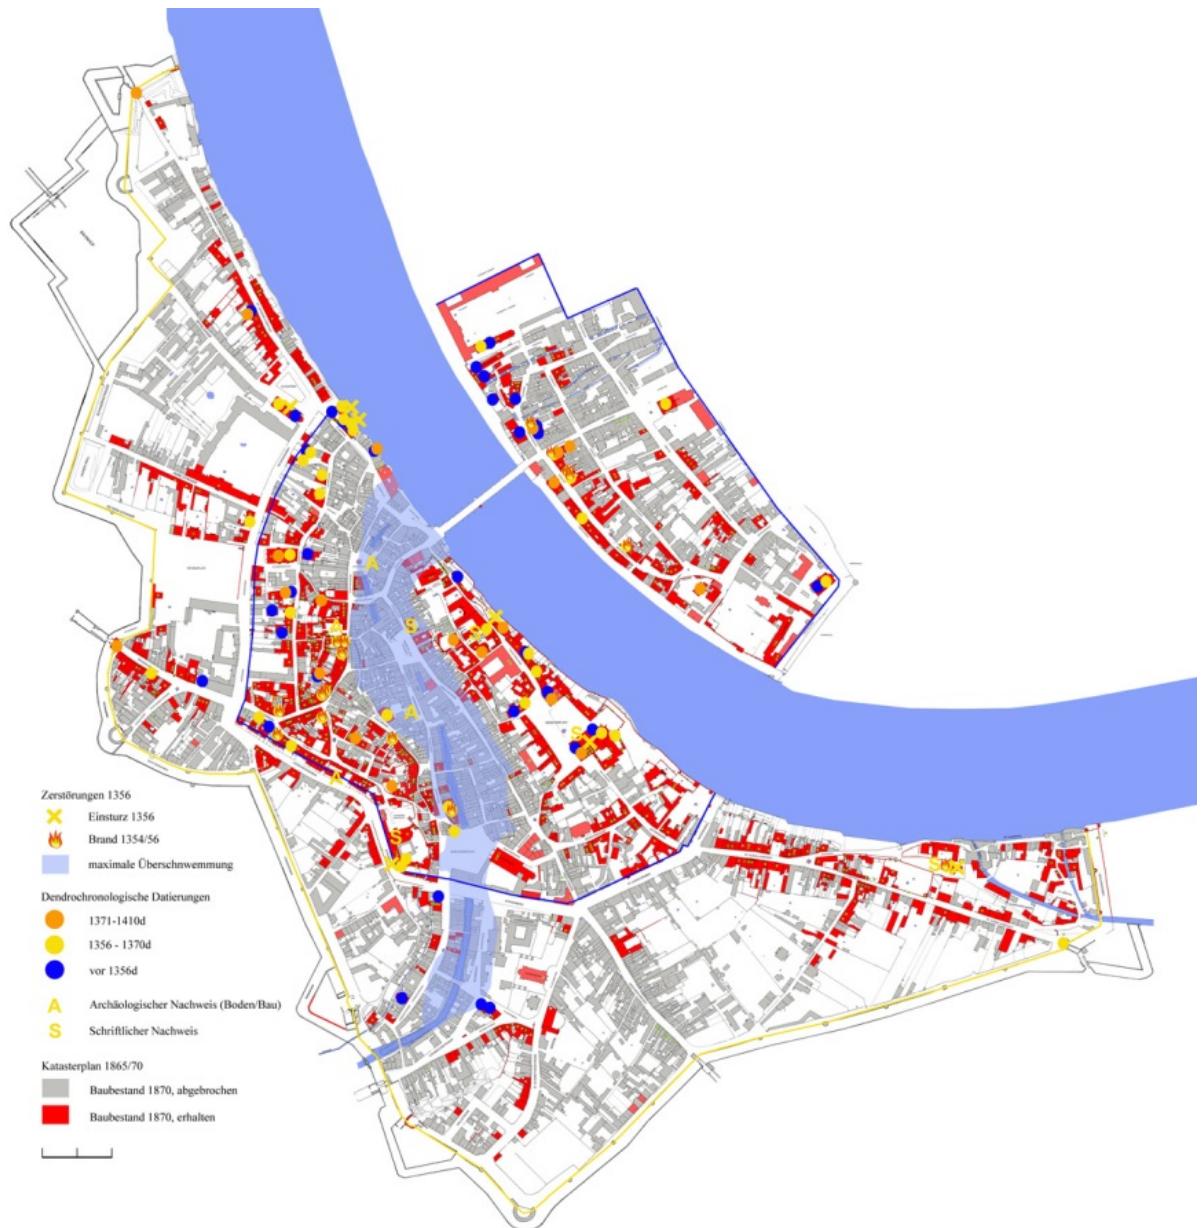
Abbildung 24: Altstadt von Gross- und Kleinbasel mit Vorstädten. Dendrochronologisch datierte Baumassnahmen vor und nach 1356 sowie mögliche Schadensursachen (Einsturz, Feuer und maximaler Überschwemmungsbereich des Birsig).

Auch die bauhistorische Forschung hat mit diesen Unschärfen zu kämpfen. Doch sind archivalisch oder dendrochronologisch datierte Baumassnahmen in den Jahren nach 1356 zumindest gewichtige Hinweise auf Erdbebenschäden (Abb. 24). Das Beispiel des Kohlerhofs zeigt aber auch, dass nicht unbedingt eine Zerstörung vorliegen muss, um neu- oder auszubauen. Offensichtlich führten die Zerstörungen nicht zu einem Stillstand, sondern ganz im Gegenteil zu einem allgemeinen Stadtausbau, der im gotischen Wiederaufbau des Münsters und dem Bau einer riesigen neuen Stadtmauer gipfelte. Die älteren Häuser in der Talstadt und in Kleinbasel, meist aus strassenseitigen Holz- und rückseitigen Steinbauten bestehend, wurden nun durch dreigeschossige, oft steinerne Bauten mit hohem Satteldach ersetzt. Die Mauern weisen nun Ausgleichslagen aus Backstein auf (Abb. 25). Dachziegel scheinen sich dagegen erst nach mehreren Bränden im 15. Jahrhundert vermehrt durchzusetzen.³² Dementsprechend sind auch keine einschneidenden Veränderungen in der Dachkonstruktion der Häuser feststellbar. Die nach dem Beben errichteten Dachwerke der Sakralbauten weisen allerdings eine deutliche Verstärkung der Konstruktion auf.³³

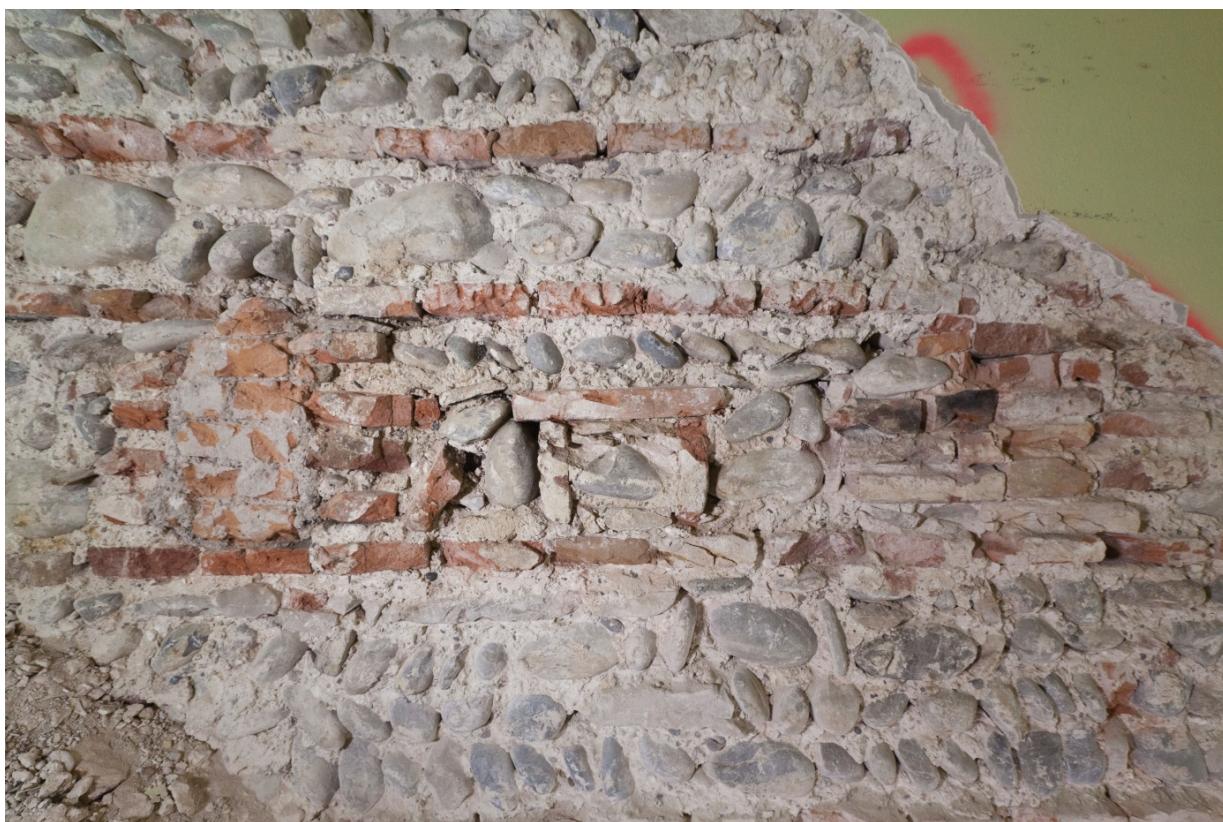
Abbildung 25: Basel, Steinenvorstadt 42. Typisches Basler Mauerwerk nach dem Beben von 1356. Nördliche Brandmauer aus Mischmauerwerk (Wacken und Backsteine) mit Auflagern für Gerüstholzer und Balken, errichtet vor 1426.

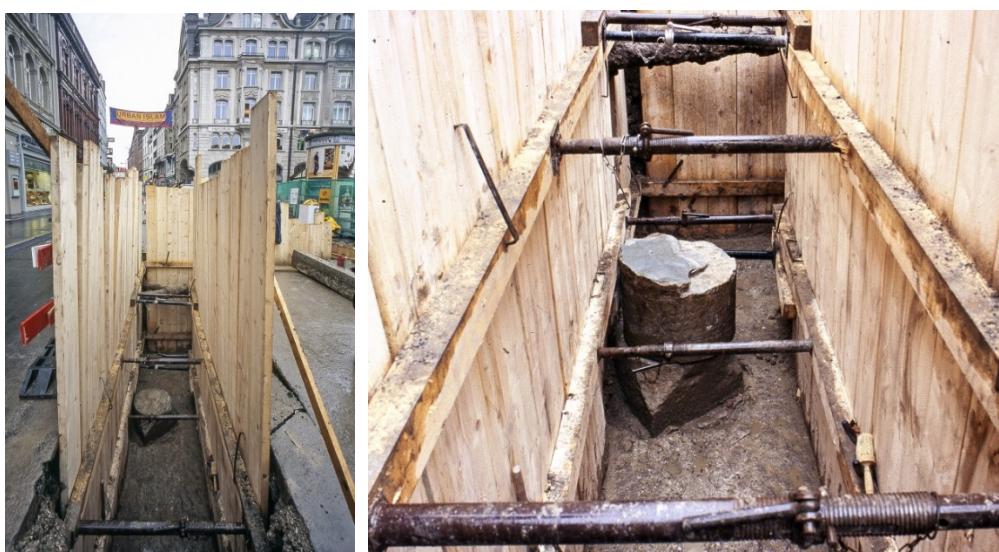
Abbildung 3: Leitungsgrabung der Archäologischen Bodenforschung im Marktplatz, 2006. In situ erhaltene Säule im Keller eines Wohnhauses, möglicherweise des Hauses zum Riesen.

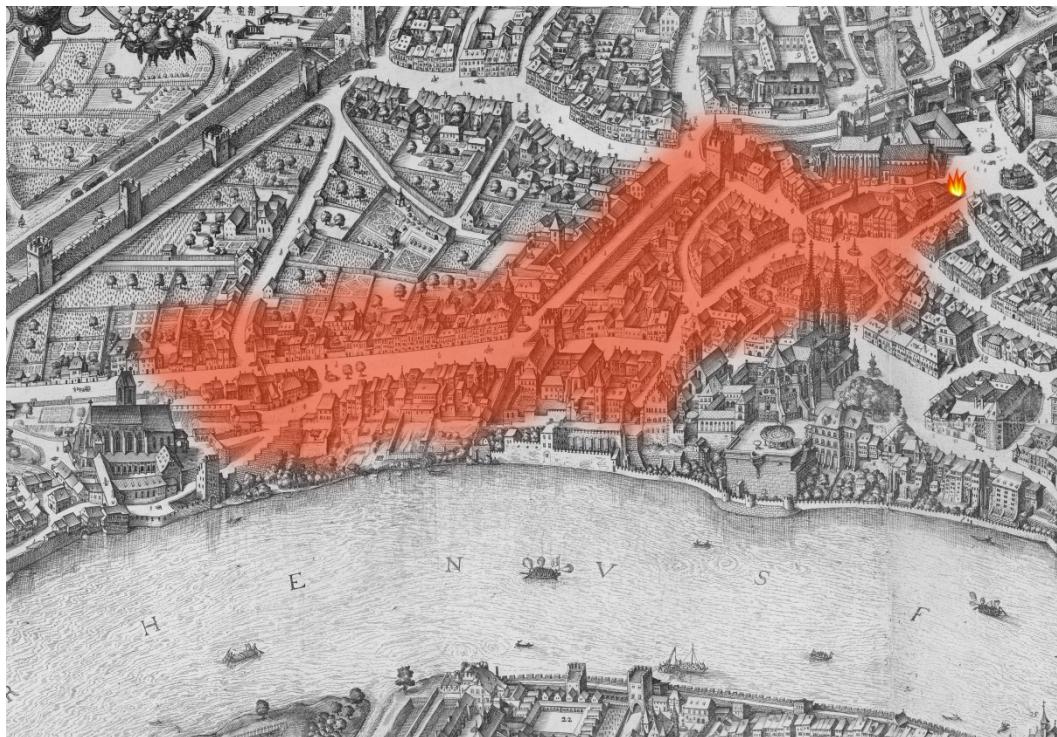
Abbildung 4: Matthäus Merian d. Ä.: Planvedute Basels, 1615/17 (Ausschnitt), mit Kennzeichnung des Stadtbrands von 1417.

Alban-Vorstadt, wo nur die Kirche und vier Häuser verschont blieben, „die nit schindelnzschöpfe hettent und mit ziegeln getecket woren.“²⁷ Insgesamt sollen 250 Hofstätten verbrannt sein. In der hypothetischen Darstellung der Brandentwicklung auf Matthäus Merians Stadtansicht von 1615/17 ist diese Anzahl ungefähr nachvollziehbar (Abb. 4).

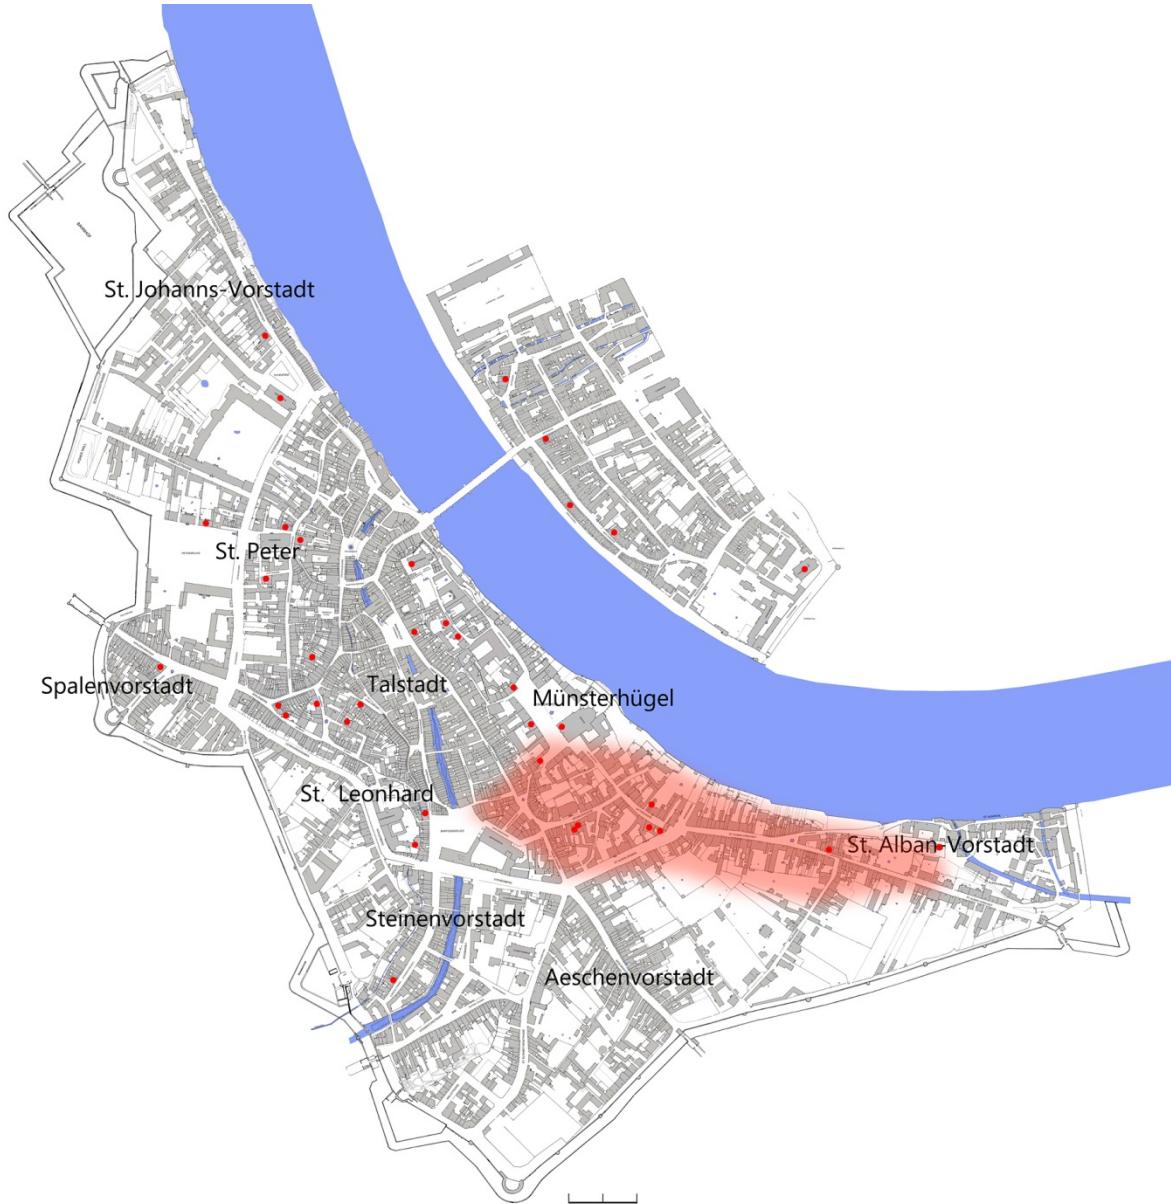
Abbildung 6: Stadtgrundriss Basels auf Grundlage des ersten Katasterplan Rudolf Falkners um 1870, Umzeichnung Stephan Tramèr. Die rot eingefärbte Fläche kennzeichnet den Bereich des Brandes 1417, die roten Punkte dendrochronologisch datierte Dachwerke im Zeitraum 1417 bis 1452.

tinsgasse, Nadelberg – hier zwei Beispiele aus der Martinsgasse und der Rittergasse) (Abb. 6). Daraus können Schlüsse gezogen werden, nämlich erstens, dass ein Ersatz der Schindeldeckung durch Dachziegel offenbar durchaus möglich war, ohne die Dachkonstruktion zu ändern.³⁸ Zweitens, dass der Aufwand für ein neues Dachwerk nur von finanziert starken Haus-eigentümern bewältigt werden konnte, und dies ganz unabhängig vom Stadtbrand.

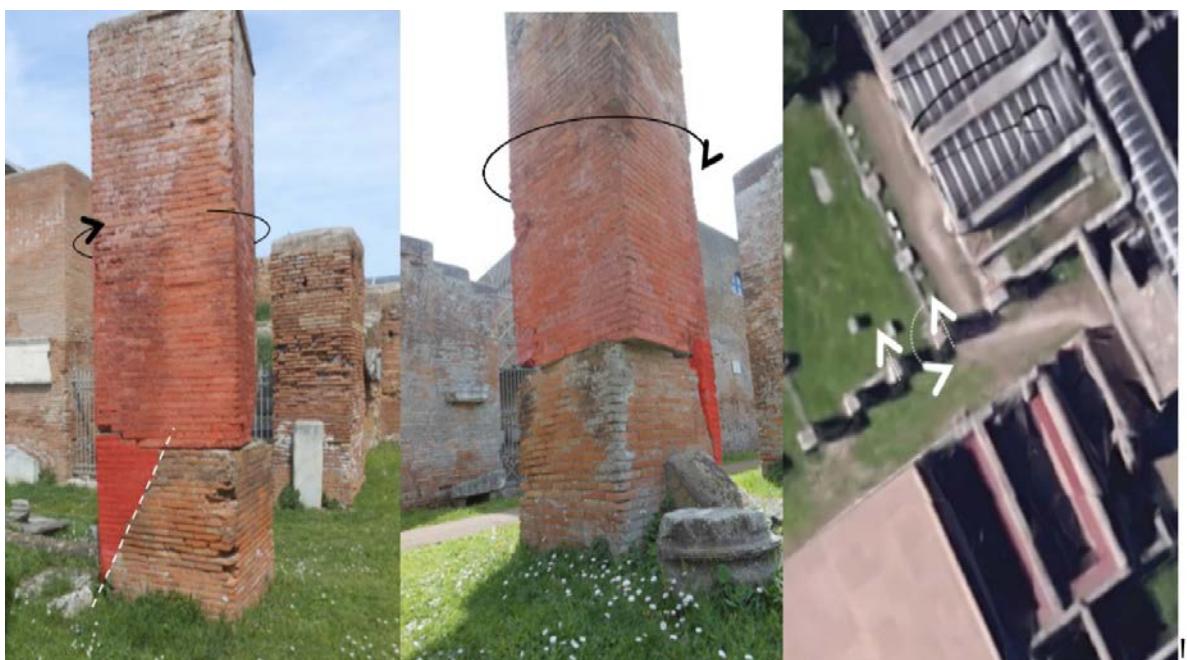
Abbildung 5: Bruchzone aufgrund der Verdrehung des Pilasters im oberen Bereich (Piccolo Mercato)

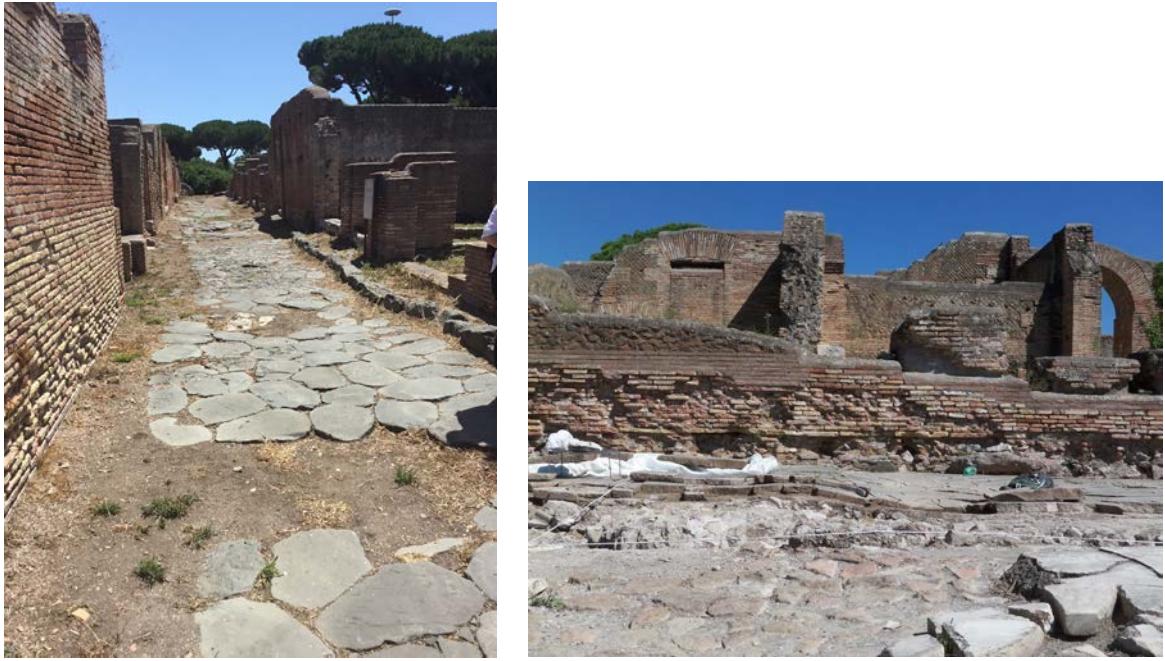
Abbildung 7: Subsidenzphänomen: a) beim Forum b) in der IV Region)

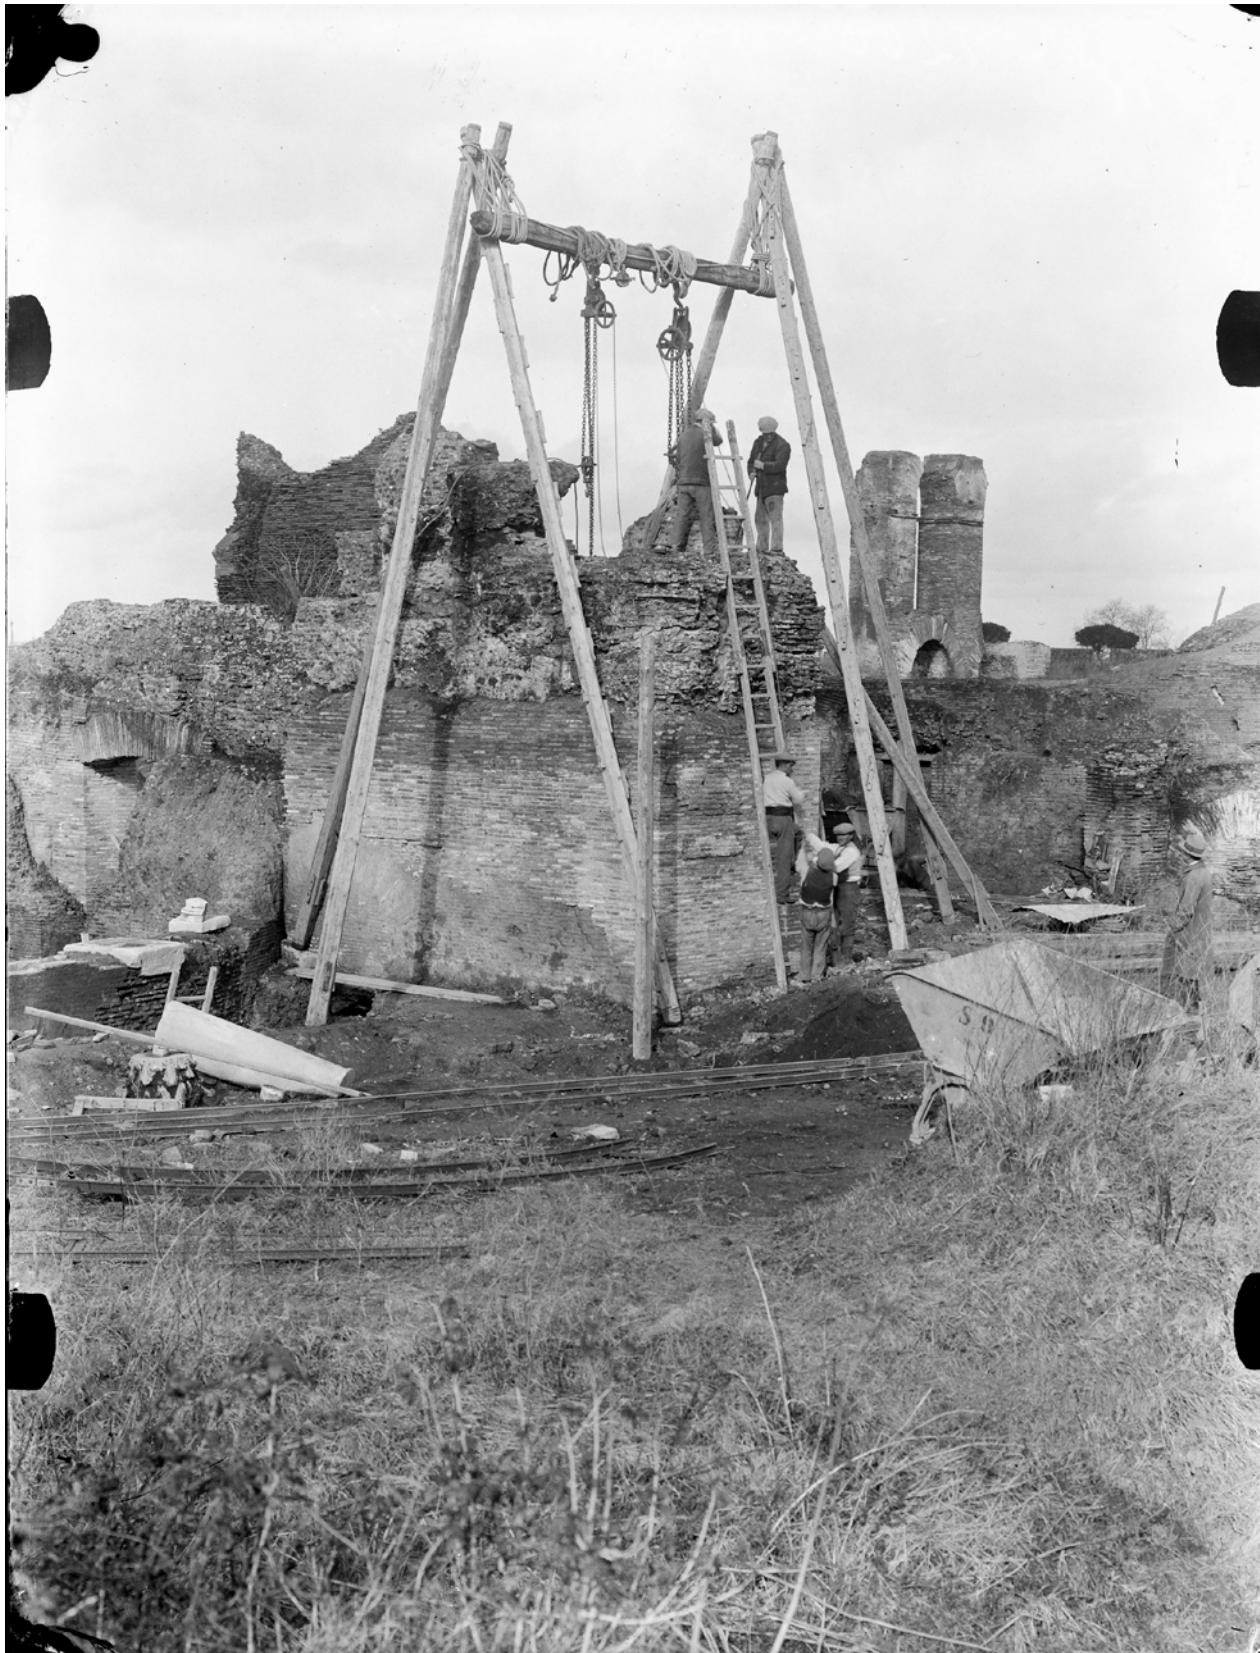
Abbildung 9: Forumstherme (1928). Einige Einstürze wurden in kleinen Fragmenten abgeschnitten und wieder gehoben. Das war möglich, weil der Mörtel noch von hoher Qualität war (*Opus Cementicium*), C1260, Fotoarchiv, PAOA.

Bei Ostia Antica zeigte der Untersuchungsbefund viele verschiedene Ansätze für Reparaturmaßnahmen oder für die Wiederverwendung von Mauerwerk, die man noch heute zur Kenntnis nehmen sollte. Dabei soll die Dokumentation von Restaurierungseingriffen, Wartungstechniken und Neubauten in der Antike und in der Moderne vertieft werden. Heutzutage gibt es noch immer eine große Diskussion dieser unterschiedlichen Ansätze. Die Restaurierungseingriffe werden üblicherweise entlang der Einsturzlinie durchgeführt. Die neuzeitlich-moderne Restaurierung und Befestigung des Mauerwerks und ihre Entwicklung von 1909 bis heute werden auch in den nachfolgenden Strukturanalysen berücksichtigt (Abb.9).
