Erdbeben, Feuer, Wasser und andere Katastrophen

Ihr Einfluss auf die Stadtentwicklung
und Stadtgestalt im Spätmittelalter und in der
Frühen Neuzeit

Beiträge der Tagung in Basel

1./2. Februar 2018

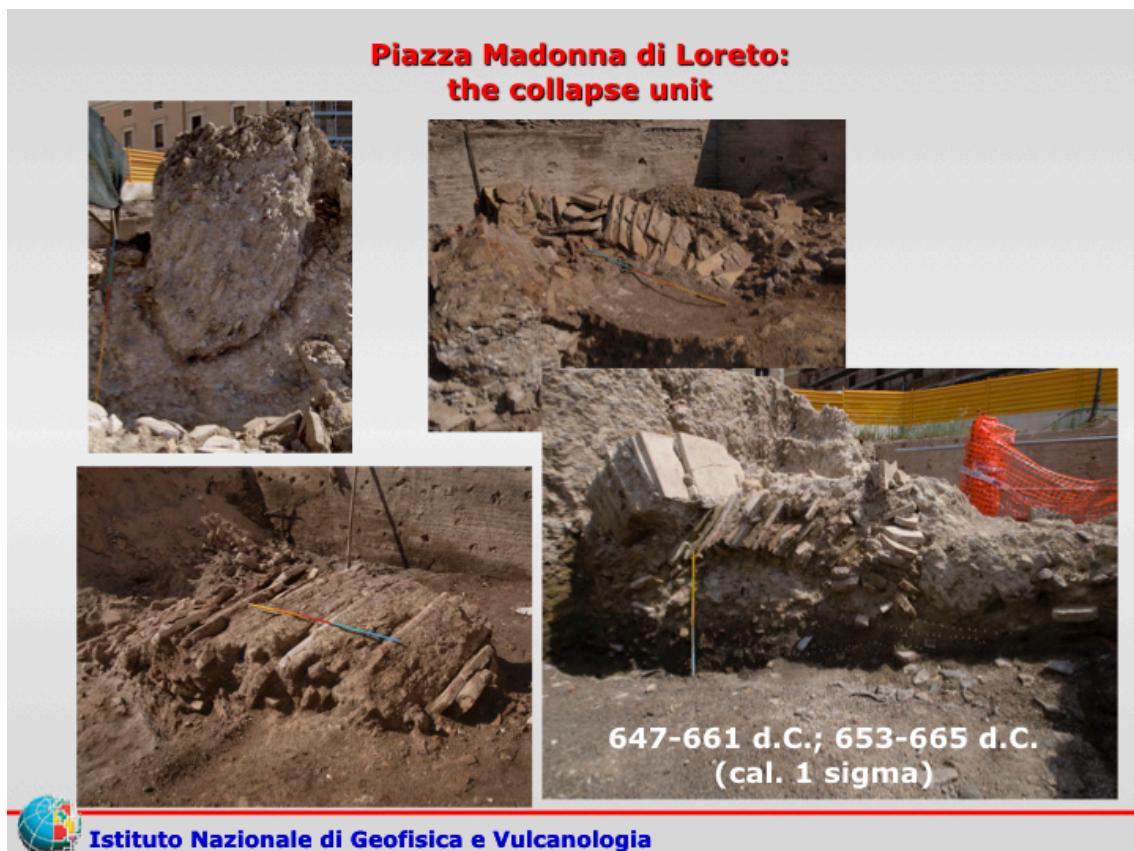
Abbildung 10: Einstürze aus Piazza Madonna di Loreto (Rom, Italien)¹¹

Die antike Ruinenstadt von Ostia liegt heute ungefähr 30 Kilometer südwestlich von Rom, ca. 3 Kilometer landeinwärts. Eine Gleichzeitigkeit der Erdbeben in Ostia Antica und Rom soll mit den neuen Ergebnissen der Vermessungskampagne verifiziert werden. Seit der Antike sind in der Großstadt Rom die Effekte und Grade der Beschädigung von Zone zu Zone verschieden. Es wurde bereits erforscht, dass die schweren Schäden in Stadtbereichen zu finden sind, die auf alluvialen Sedimenten liegen. Was wir heute in Rom sehen, ist das Ergebnis von seismischen Schäden, vom Colosseo zum Tempio di Marte Ultore im Foro di Augusto, in der Basilica Ulpia (Palazzo Roccagiovine), in der Crypta Balbi oder im Auditorium di Adriano (Abb. 10) usw.

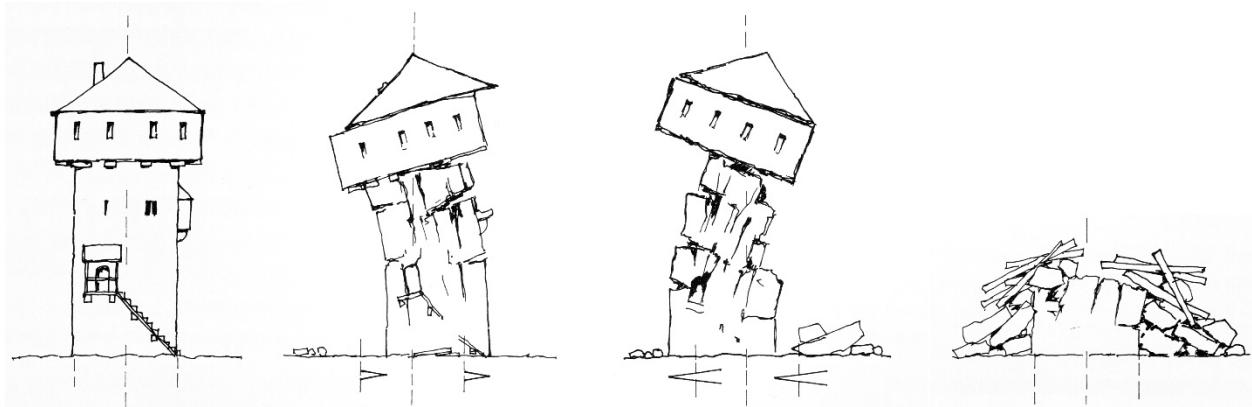
Abb. 2: Zeichnung nach einer Idee von Markus Weidmann 2002, in Meyer 2006, S. 26. Einsturzmodell eines mittelalterlichen Wohnturms. Die Pfeile unterhalb des Turms verweisen auf die horizontalen Schwingungen in Folge seismischer Aktivitäten, die sich konträr zur Eigenfrequenz des Gebäudes verhalten.

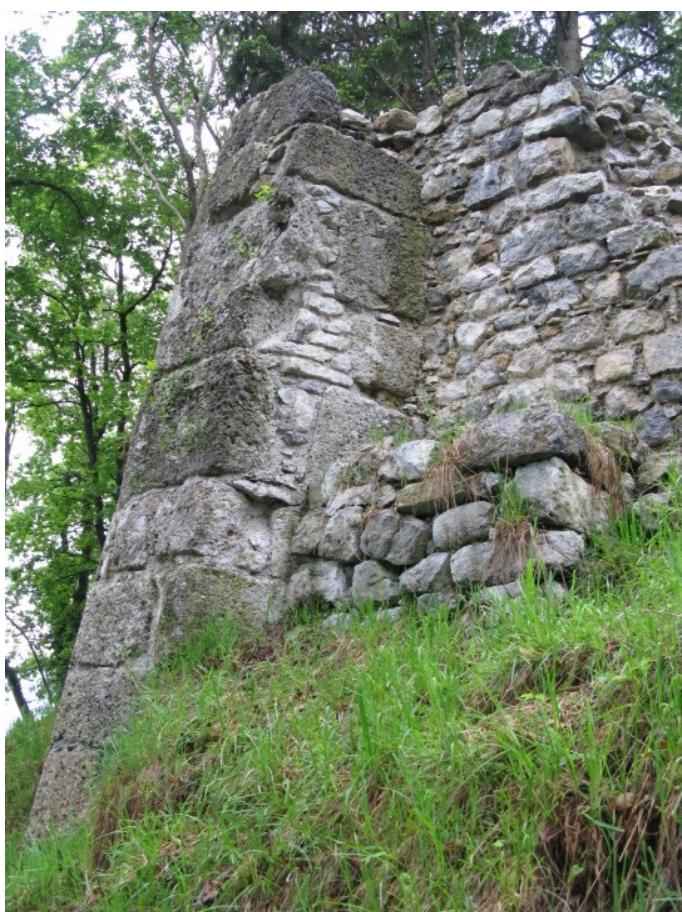
Abb. 4: Schloss Thaur bei Hall in Tirol. An die Ostmauer in maximilianischer Zeit angesetzte Pfeiler aus Nagelfluh.
Foto: Stefan Fiechtner, Innsbruck.

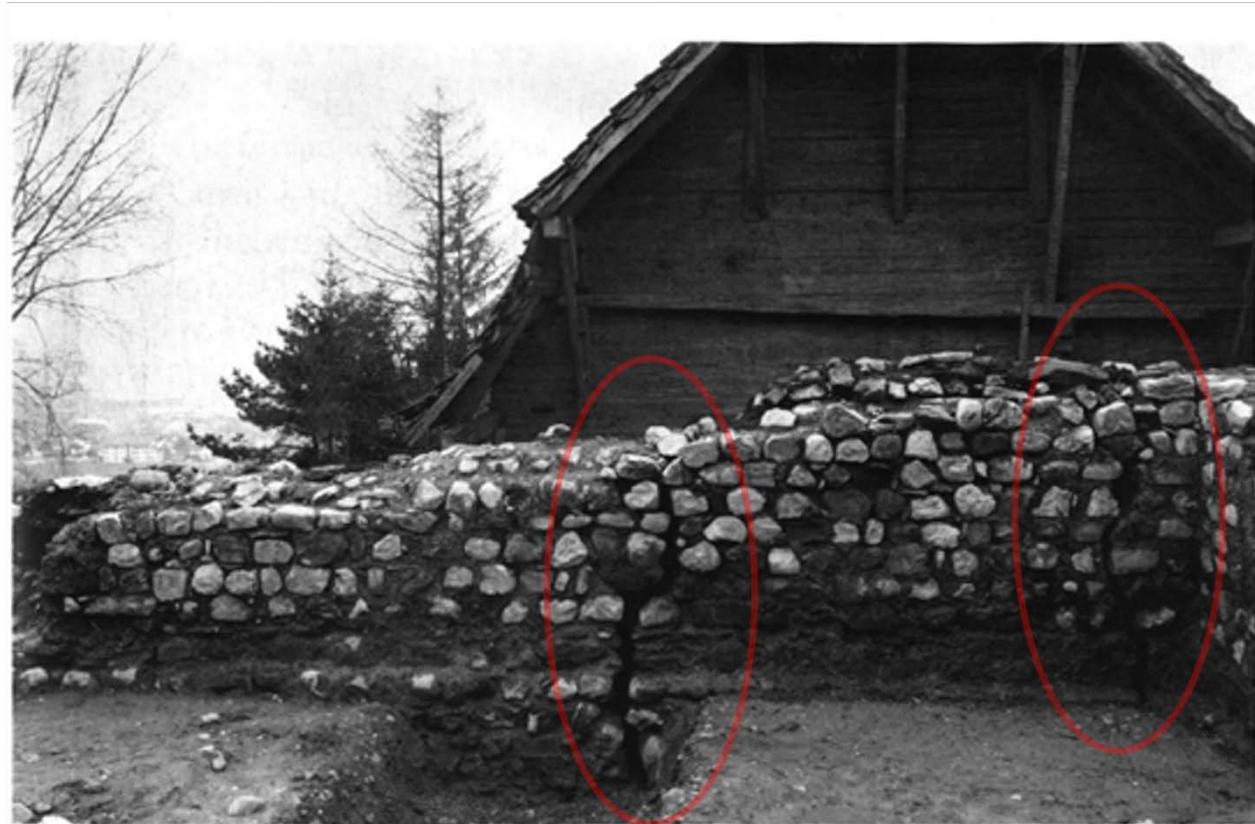
Abb. 5: Burgruine Gams/SG, Ostwand des Kernbaus. Durch rote Ellipsen hervorgehobene 7-30 cm breite vertikal verlaufende Risse, die die Ostwand des Kernbaus durchziehen. Foto: Georg Sidler, Schwyz. In: Gollnick 2001, Abb. 8, S. 31.

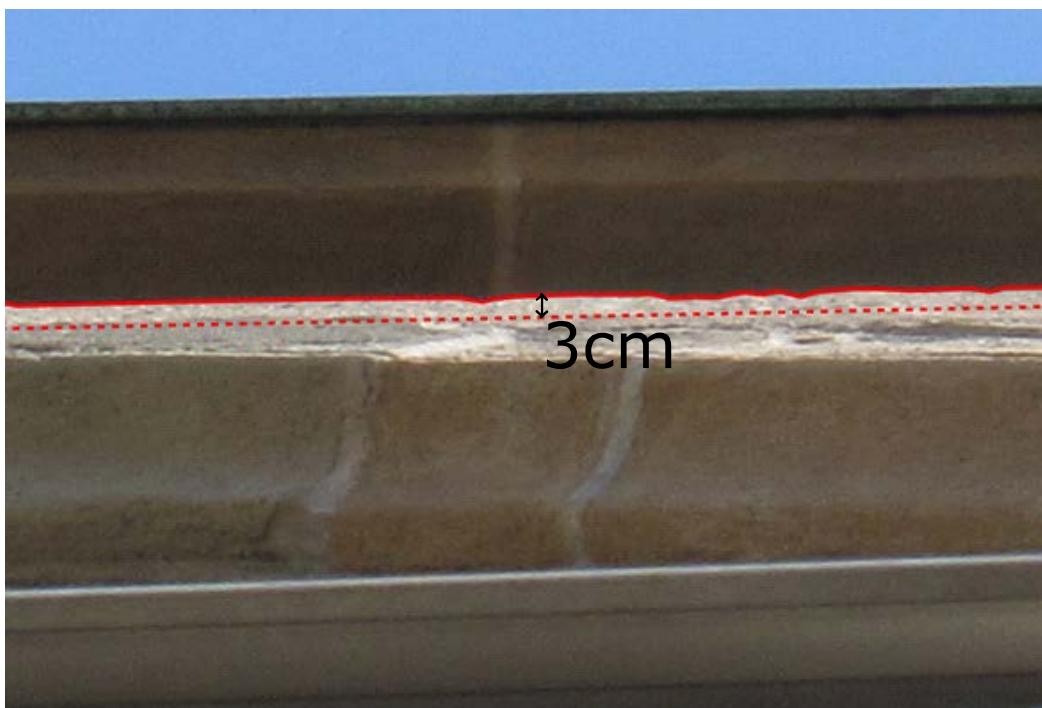
Abb. 6: Chur, Westfassade der Kathedrale. Vergrößertes Detail der oberen Fensterlaibung des großen Fensters in der Kathedrale Chur, Westfassade. Die konkave Wölbung, welche erst durch die Gesamtbetrachtung der Fassadenbreite ersichtlich wird, wurde hier durch den Zwischenraum von durchgehender und strichlierter Linie verdeutlicht, wobei letztere sich durch die NW- und SW-Ecken vorgegebene Mauerflucht orientiert. Foto: Stefan Fiechtner, Innsbruck.

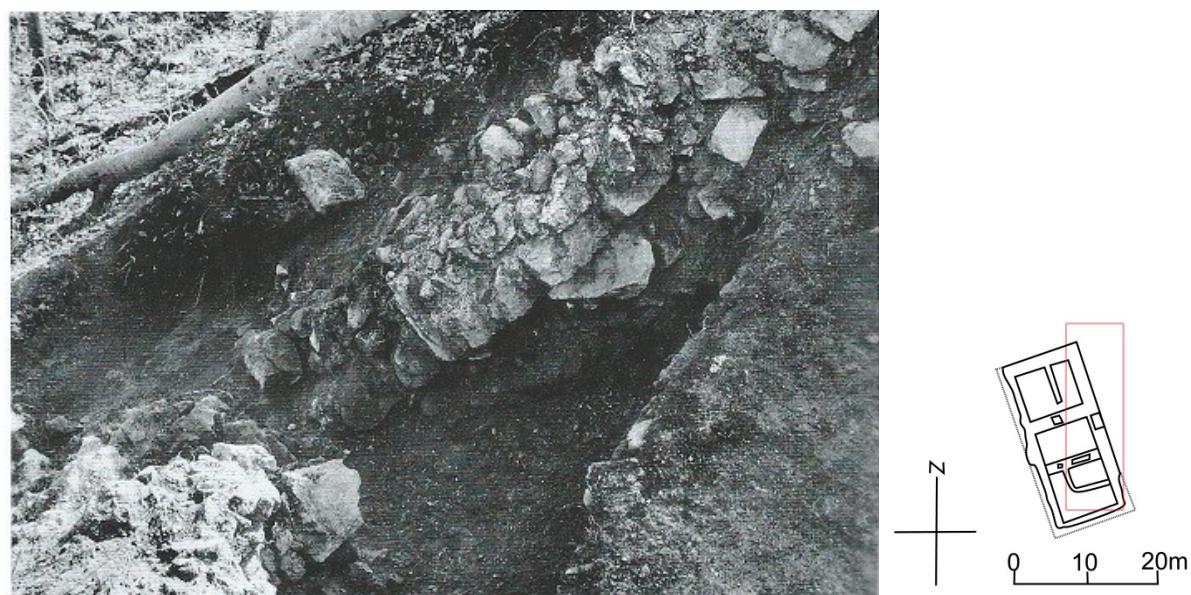
Abb. 8: Pratteln/CH, Ostwand. Abgestürzte Ostwand des Kernbaus der Burg Madeln während der Grabungsarbeiten 1939/40. Foto: Archiv Archäologie Baselland, Liestal. Grundriss des Kernbaus nach Werner Meyer, Burgen von A-Z: Burgenlexikon der Regio. Jubiläumsausgabe zum 50jährigen Bestehen der Burgenfreunde beider Basel. Basel 1981, S. 104.

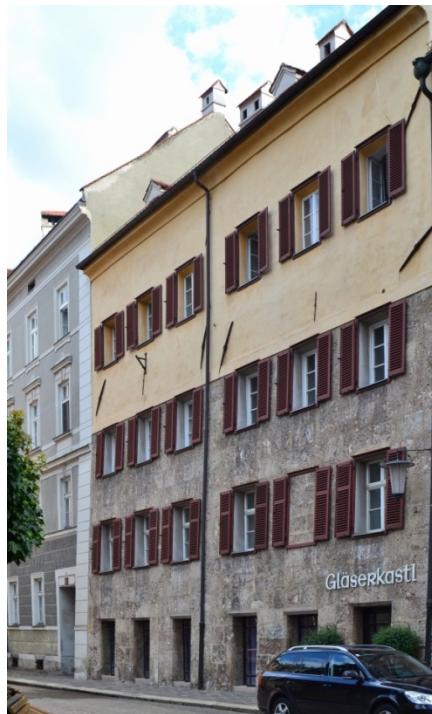
Abbildung 4 – Innsbruck, Domplatz 4. Stützmauer beginnend auf dem heutigen Gehniveau, ganzflächig angebracht.

Die Ausgangshöhe der Bauelemente befindet sich zum einen auf dem heutigen Gehniveau (z. B. Domplatz 4) oder auf einem Sockel bzw. einer Sockelzone (z. B. Herzog-Friedrich-Str. 15). Sie verkleiden die Außenfassade in einem Bereich, der sich unterhalb des ersten Stockwerks bis hinauf zum Ende des zweiten Stockwerkes zieht. An einigen Gebäuden kann man auch sehen, dass die Höhenunterschiede an ein und demselben Haus ebenso variieren können (z. B. Seilergasse 8). Der Baustoff wurde entweder ganzflächig angebracht (z. B. Domplatz 4, Abb. 4) oder aber auch nur pfeilerartig (Domplatz 1, Abb. 5).

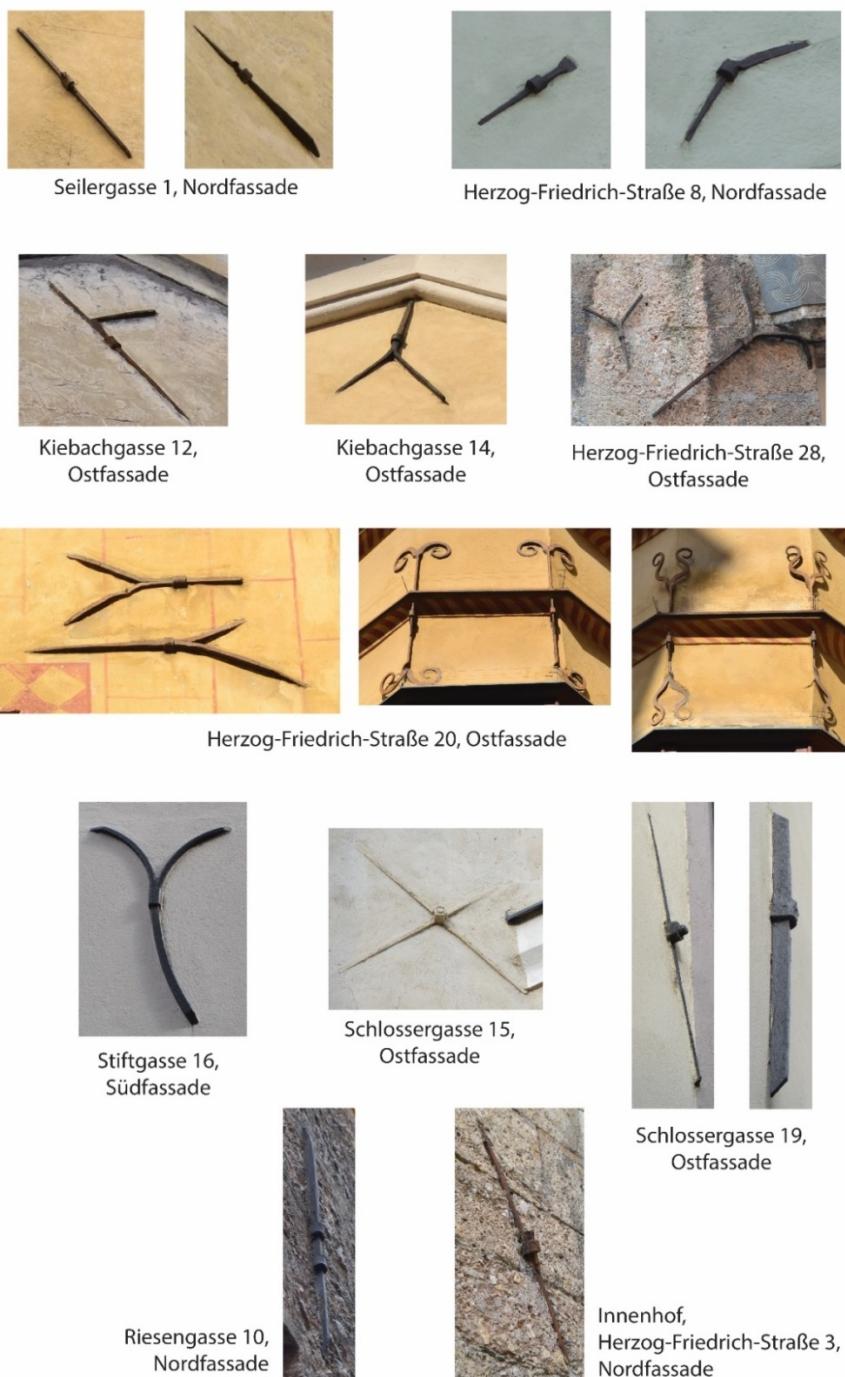
Abbildung 8 –Innsbruck, verschiedene Formen von Eisenschleudern (ohne Maßstab)

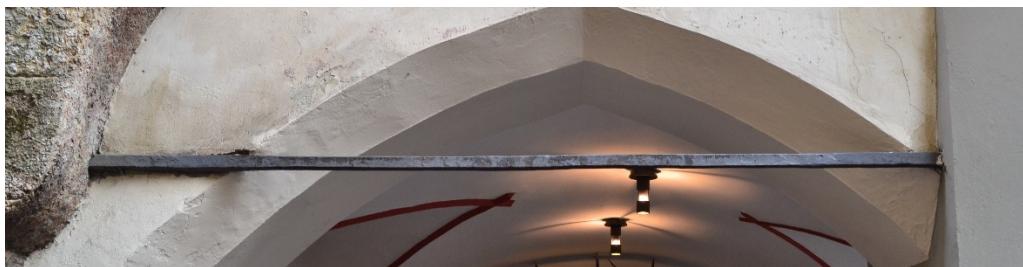
Abbildung 9 – Innsbruck, Herzog-Friedrich-Str. 12 und 15. Eisenstangen bzw. -verstärkungen, Laubengang.

Sowohl in der Herzog-Otto-Str. 10 (Vorbau), als auch in der Herzog-Friedrich-Str. 12 und 15 (im Laubengang, Abb. 9) und im Trautson-Haus (Herzog-Friedrich-Str. 22, Treppenaufgang) kann man Eisenstangen sehen. Vermutlich gehörten auch sie zu den Baumaßnahmen, die nach den Erdbeben durchgeführt wurden, um die Häuser, Laubengänge, Vorbaue, Lichtschächte, usw. erdbebensicherer zu machen.

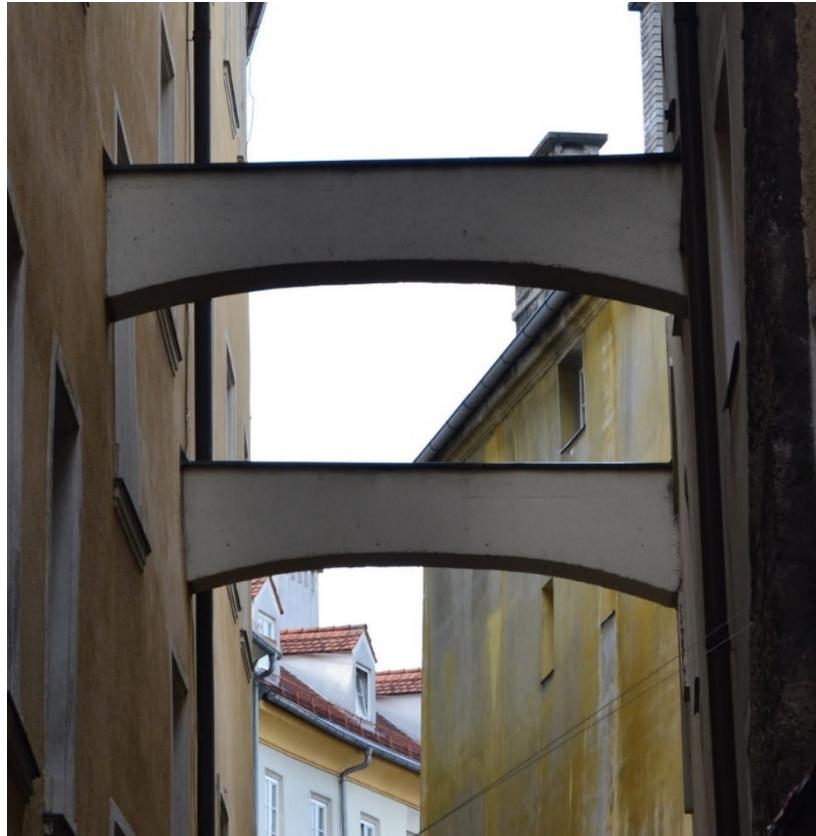
Abbildung 10 – Innsbruck, Stiftgasse 6 und 1. Gassenbögen.

Ebenso kann man in der Altstadt Gassenbögen bzw. Mauerbögen entdecken. Ein solcher befindet sich im Innenhof der Herzog-Friedrich-Str. 3, der zwei separate Gebäude miteinander verbindet. Zwei weitere Bögen befinden sich zwischen der Stiftgasse 6 und 1 (Abb. 10). Die Mauerbögen überspannen die Gasse und verbinden ebenso zwei separate Gebäude.

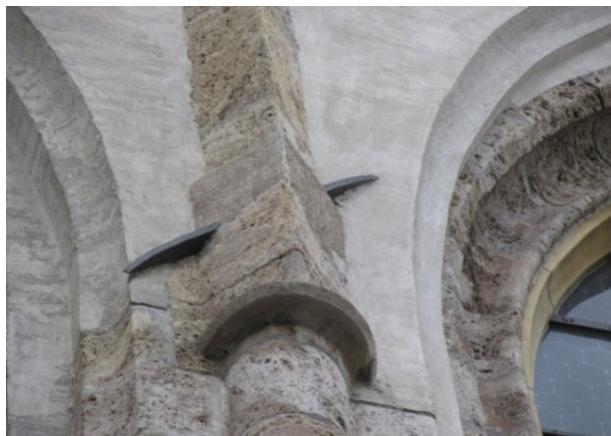
Abbildung 1: St. Nikolaus. Eisenschleuder an der Südseite.

An den Außenseiten der Seitenschiffe der Pfarrkirche St. Nikolaus in Hall kann man noch insgesamt sieben Schleudern erkennen.⁶ An der Nord- und Südseite sind sie unter einem Steinpfeiler neben den Rundbogenfenstern versteckt. Im Innenbereich des Hauptschiffes kann man die Zuganker, die die Schleudern miteinander verbinden, beobachten (Abb. 1 und 2).

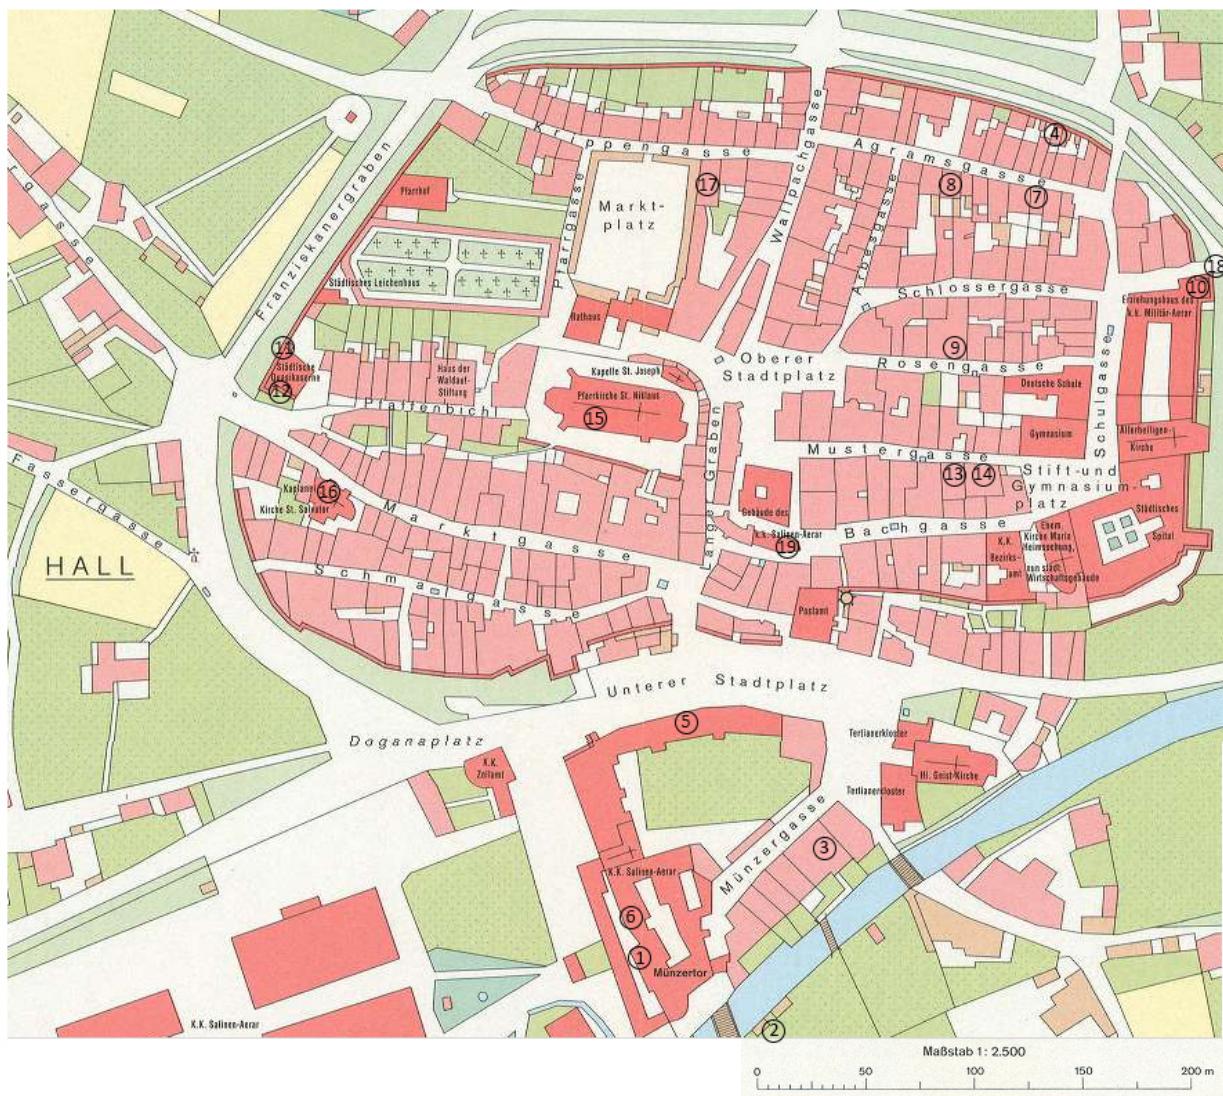
Abbildung 10: Stadtgrundriss Halls nach dem Franziszeischen Kataster, 1856. Die Nummern markieren den Standort des jeweiligen Schleudertyps (siehe Abb. 11).

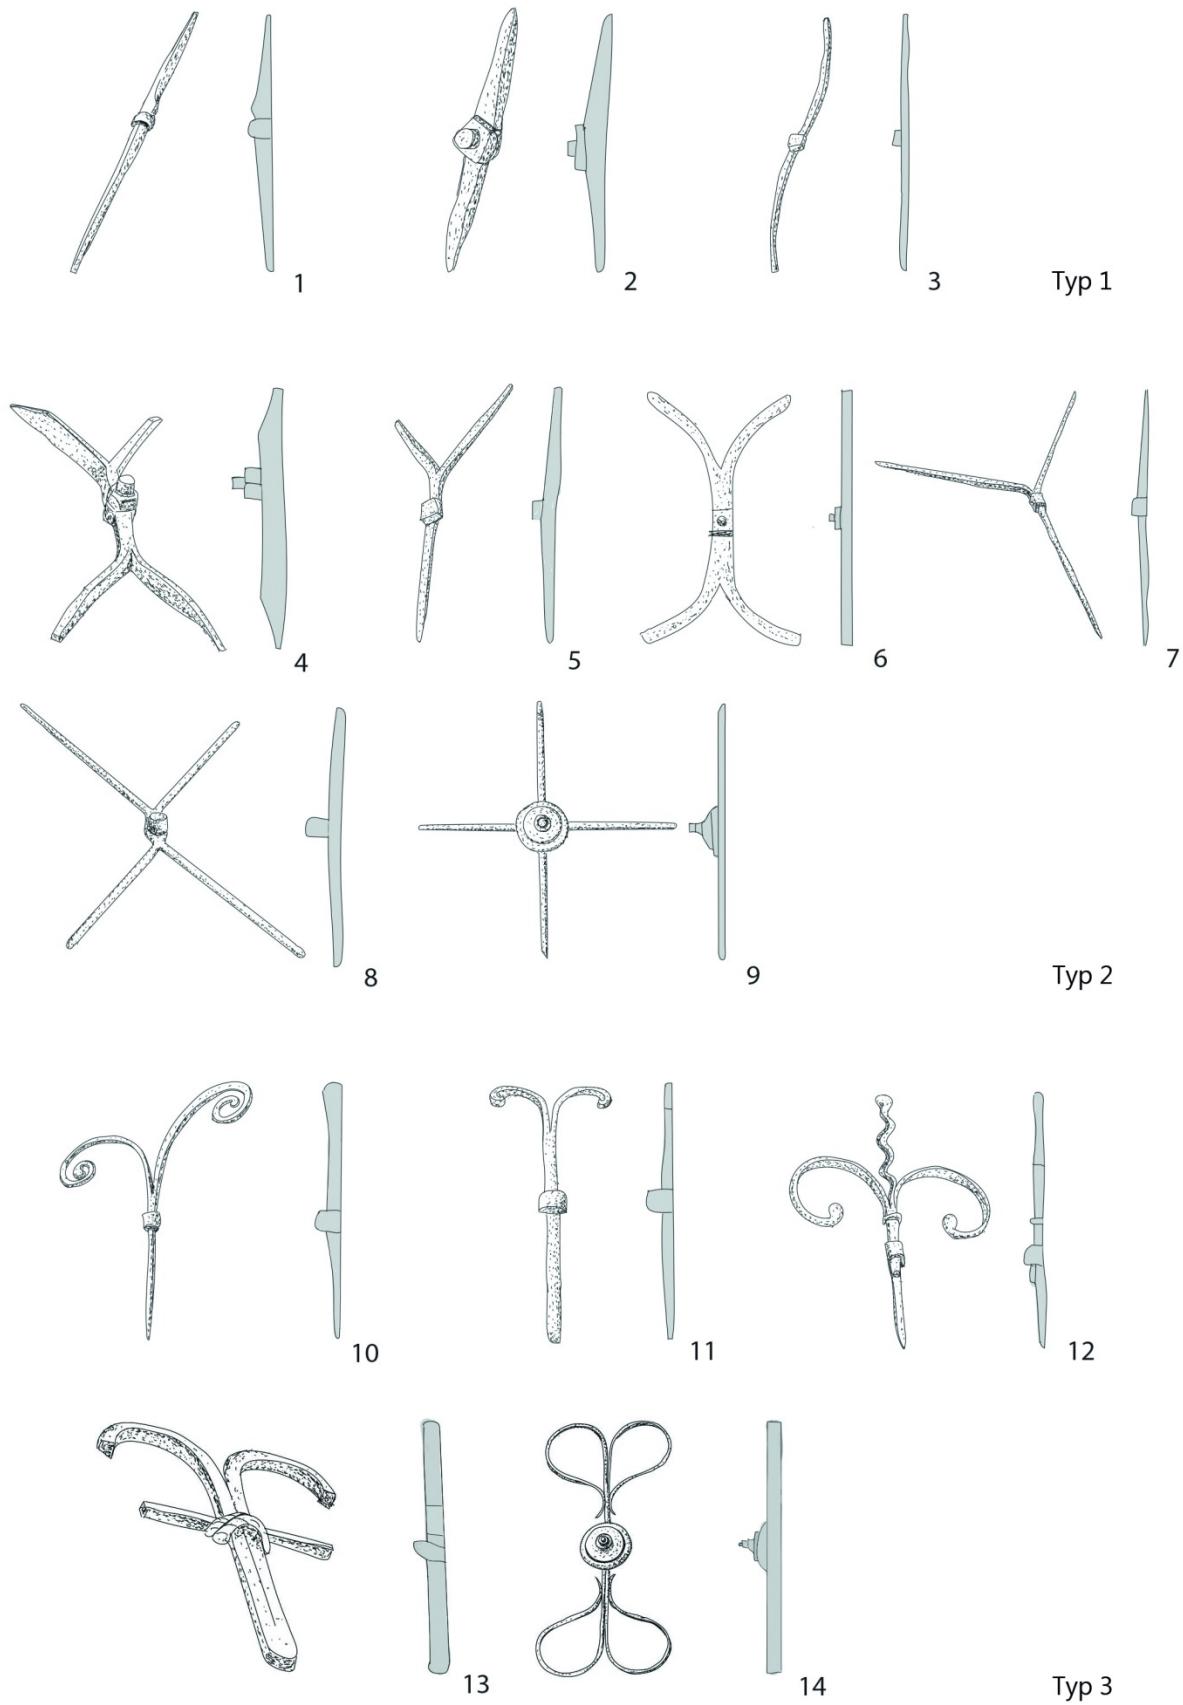
Abbildung 11: Schleuderformen aus Metall in Hall i. Tirol

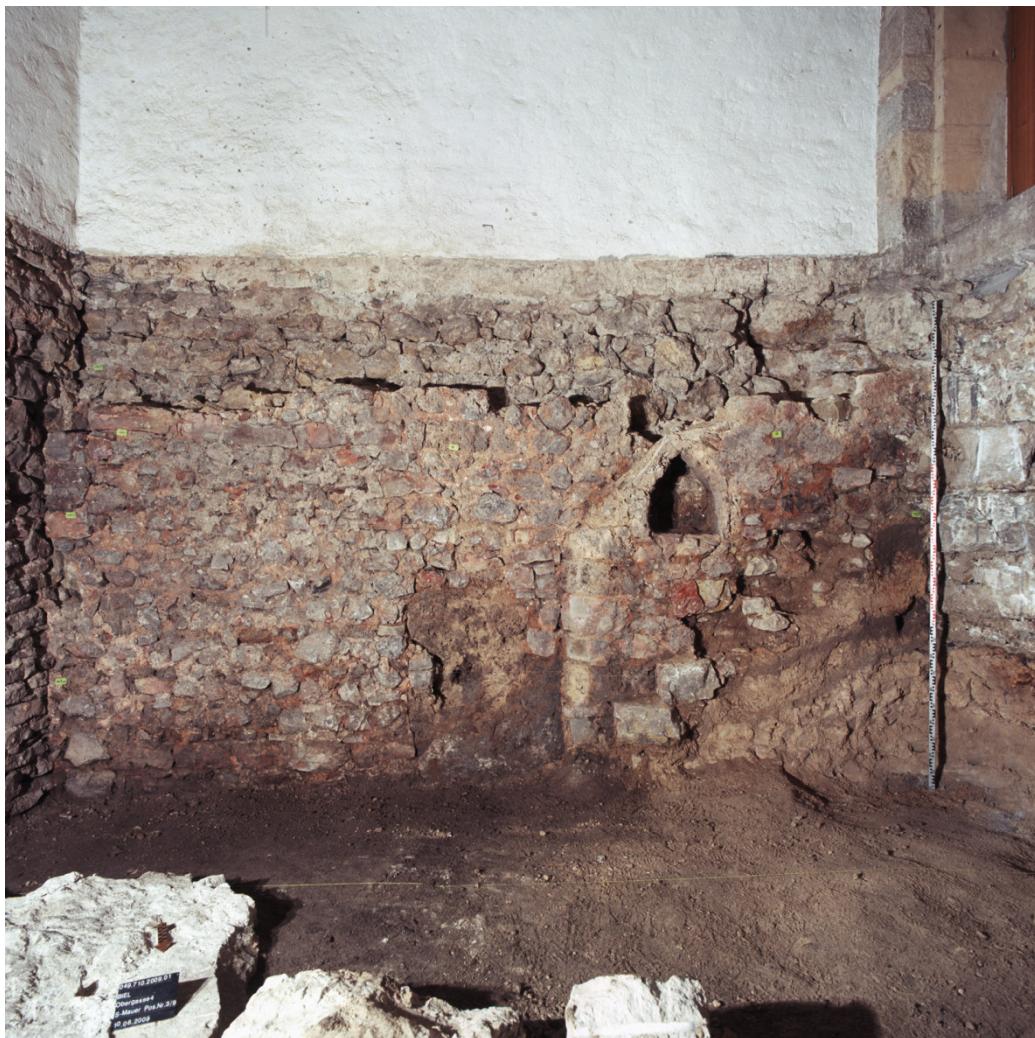
Abb. 5 – Biel, Obergasse 4. Keller des 13./14. Jahrhunderts mit intensiven Brandspuren wahrscheinlich des Stadtbrandes von 1367 (Archäologischer Dienst des Kantons Bern).

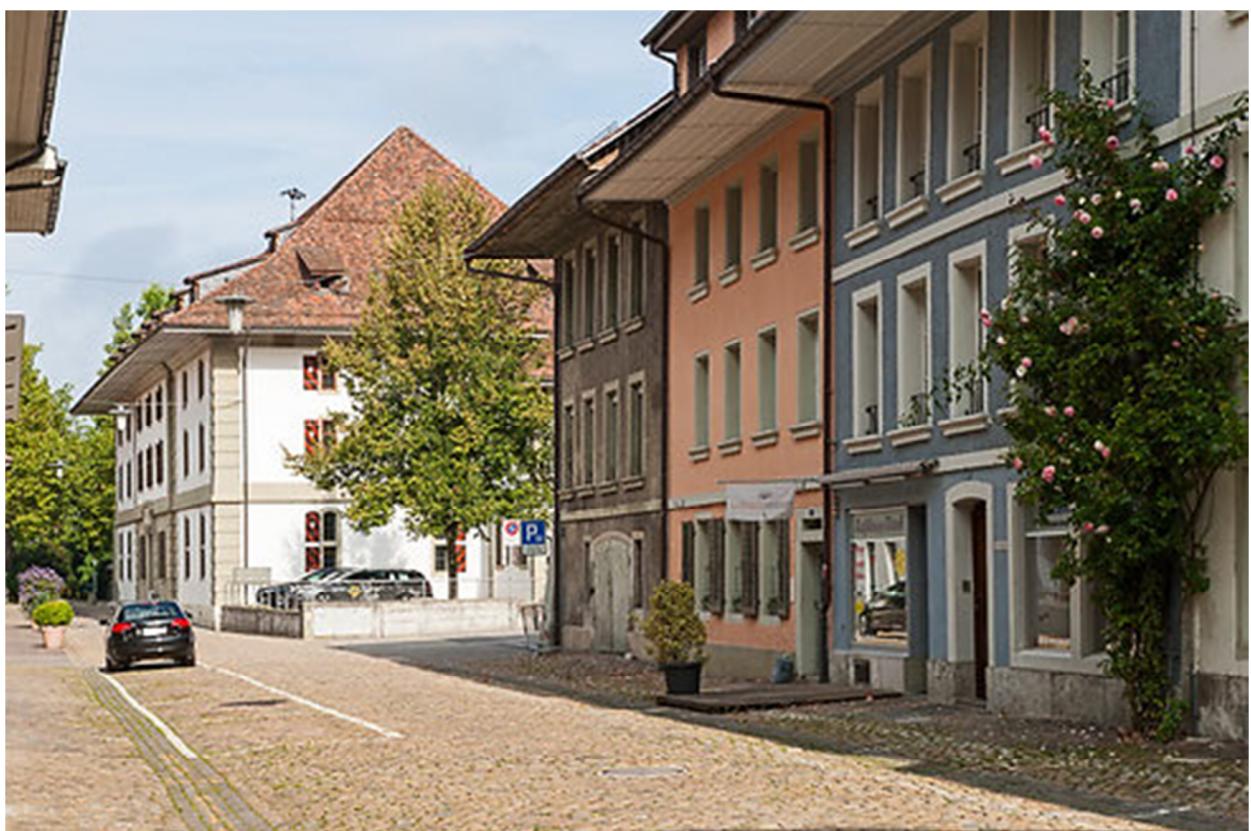
Abb. 6 – Burgdorf, Unterstadt, Kornhausgasse. Blick nach Westen mit einer Häuserzeile, die ab 1715 nach den Plänen des Berner Werkmeisters Hans Jakob Dünz wiedererrichtet wurden. Bauuntersuchungen zeigten allerdings, dass die Brandmauern meist noch von den mittelalterlichen Vorgängern stammen (Archäologischer Dienst des Kantons Bern).

Satzungen in dieser oder ähnlicher Form sind aus verschiedenen Städten bekannt. Neben den genannten Elementen wurden etwa Brandmauern ohne Öffnungen, steinerne Treppen und gemauerte Kamine gefordert.²³ Auch wurde verschiedenen Orts die Mindestbreite der Wohnhäuser vorgeschrieben, um der Verschachtelung Einhalt zu gebieten. Städte erwarben Steinbrüche und richteten Ziegelhöfe ein, um die gemauerten Häuser mit Ziegeldeckung mittels materieller Unterstützung fördern zu können. 1715 entwarf der stadtbernsische Werkmeister im Auftrag der Obrigkeit für den Wiederaufbau der zerstörten Gebäude in der Burgdorfer Unterstadt gar Pläne eines Musterhauses, an die sich alle Wiederaufbauwilligen zu halten hatten.²⁴

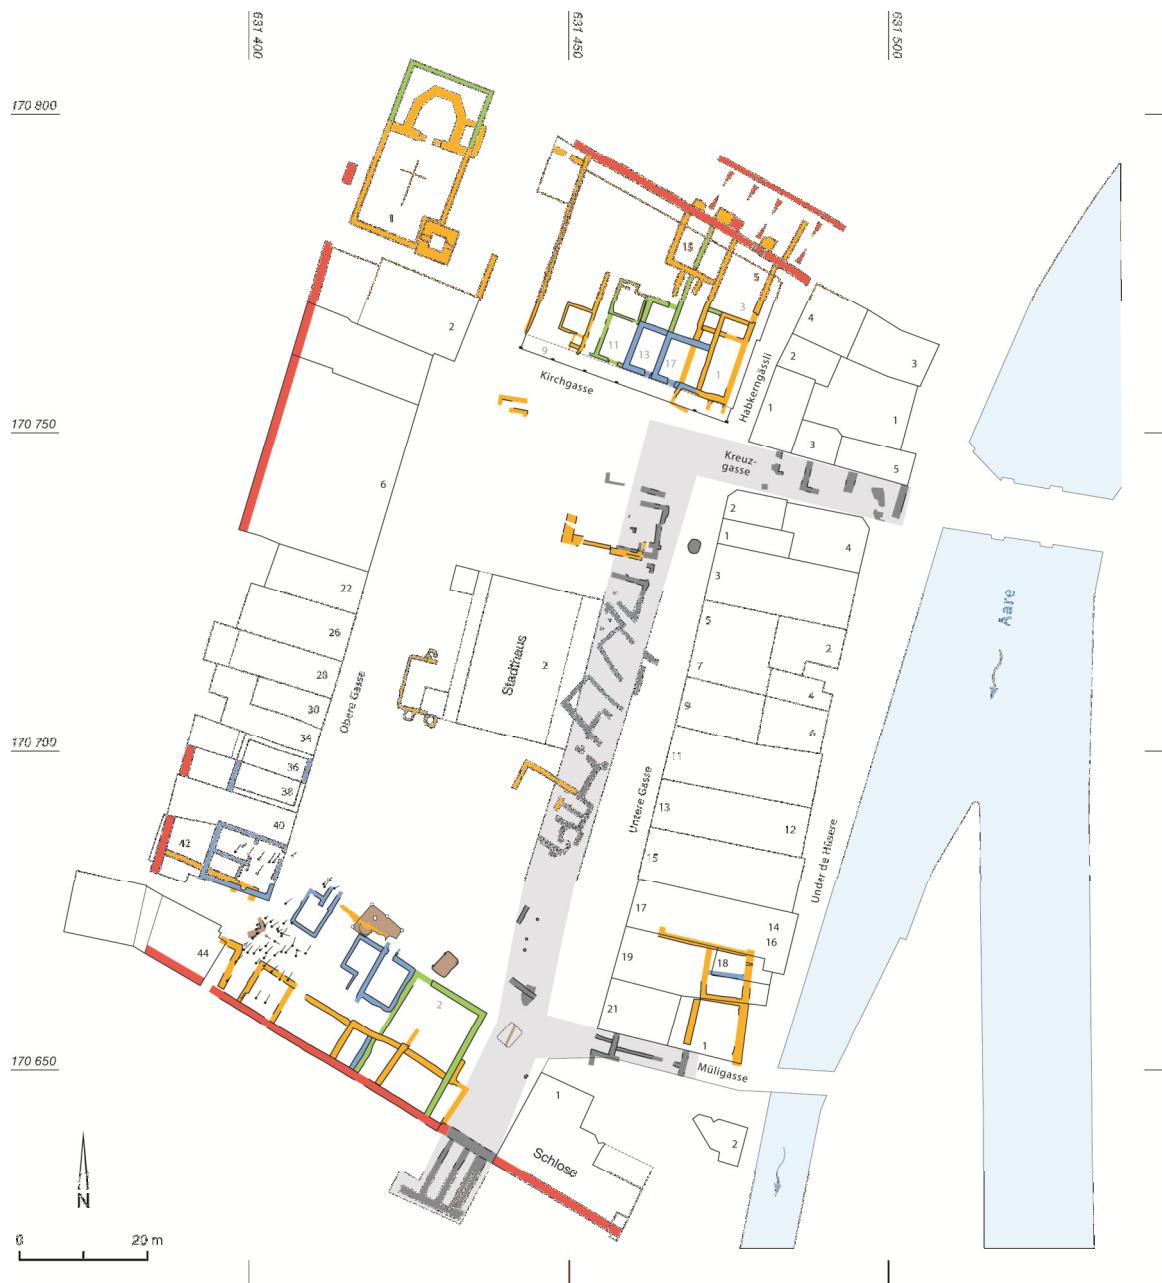
Abb. 8 – Unterseen, Städtli. Heutige Bebauung mit vier Häuserzeilen um einen grossen Platz, in dessen Mitte das ehemalige Kaufhaus steht (dünne schwarze Linien und Hausnummern). Deutlich sichtbar in dunkelgrau sind die archäologischen Reste einer Häuserzeile auf der Westseite der Unteren Gasse. Sie wurde beim Stadtbrand von 1470 zerstört und nicht wieder aufgebaut (Archäologischer Dienst des Kantons Bern).

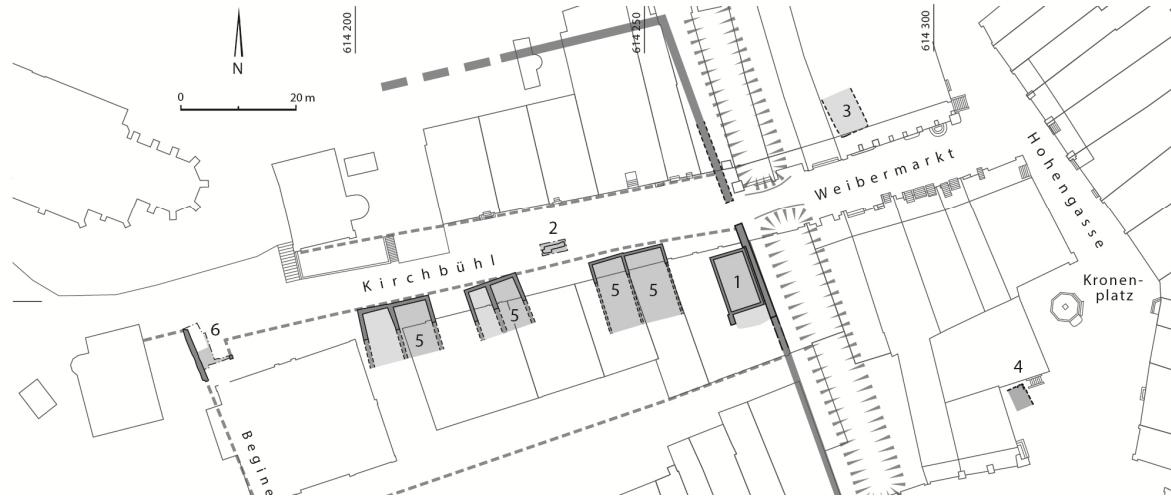
Abb. 9 – Burgdorf, Oberstadt, Kirchbühl mit der gründungszeitlichen Bebauung und der Fassadenlinie des 13. Jahrhunderts in Dunkelgrau sowie der heutigen Bebauung, deren Fassadenlinien auf den Wiederaufbau nach dem Stadtbrand von 1594 zurückgehen (Archäologischer Dienst des Kantons Bern).

Noch konsequenter ging man nach den Bränden des 15. und 16. Jahrhunderts in Burgdorf und in Aarberg vor – in beiden Städten wurden die Fassadenlinien um etliche Meter zurückversetzt. So erhielt der Kirchbühl von Burgdorf seine heutige platzartige Breite erst nach dem Stadtbrand von 1594.²⁹

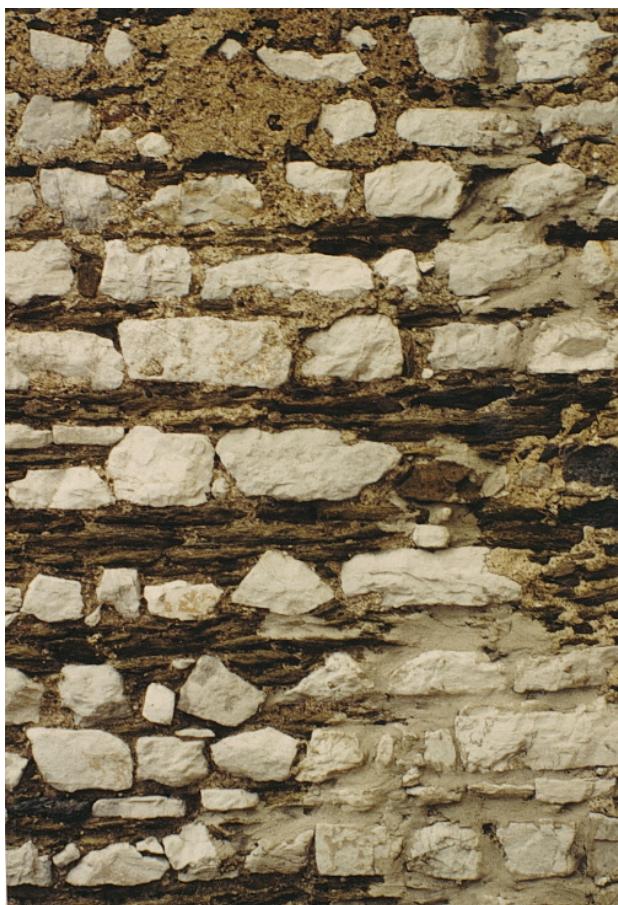
Abbildung 6: Mauerwerk in Limburg um 1250: Lagen von Kalkstein (weiß) wechseln sich mit Schalstein (grün) ab.

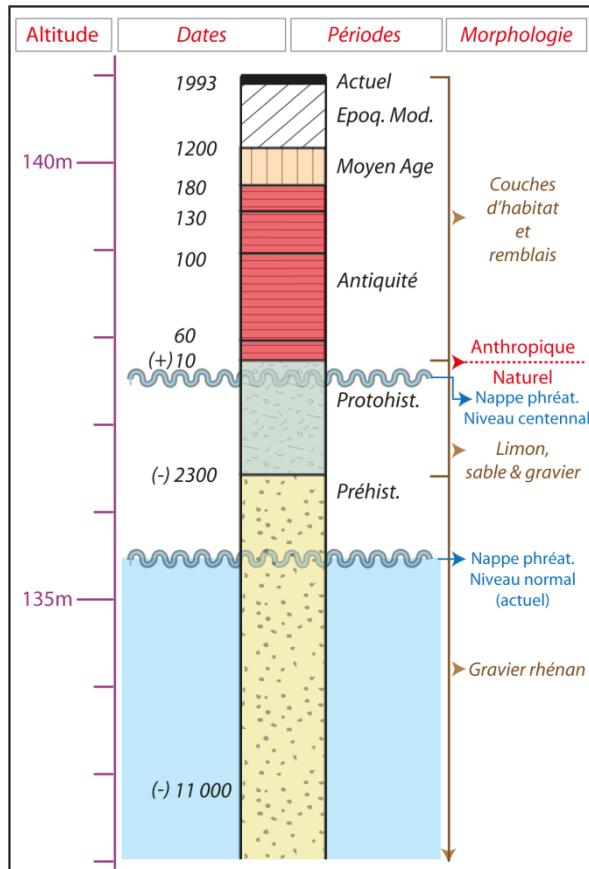
Figure 2 : Log stratigraphique de l'accumulation sédimentaire et anthropique réalisé à partir des données de fouilles de la place de l'Homme-de-Fer en 1991. Pour le contexte, se référer à *Strasbourg 1994*, p. 164 et ss.

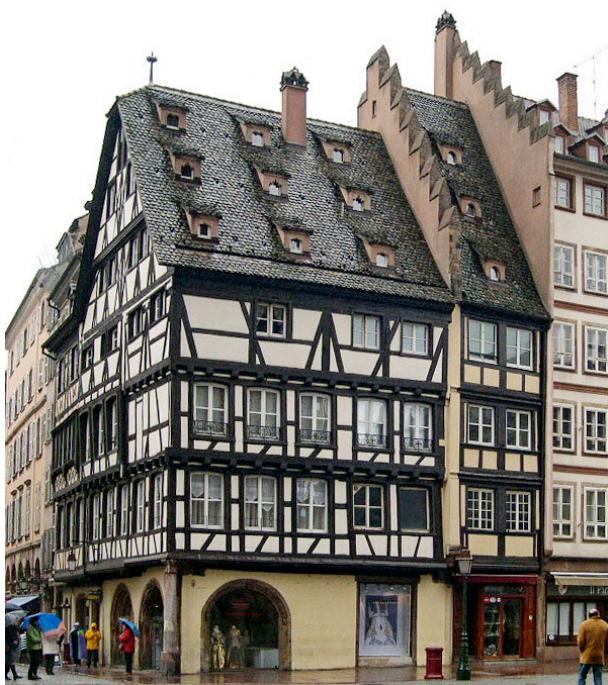
Figure 7 : Photo des maisons formant l'angle de la rue du Dôme et de la place de la cathédrale. Le bâtiment à gauche, ancienne pharmacie du Cerf, est très composite, avec un rez de chaussée voûté édifié en 1497 et des étages datés des XVe-XVIIIe s. dont une partie reconstruite après l'incendie de 1466. Le bâtiment à droite, très étroit et entre deux pignons maçonnes saillants, a été construit en 1300, après le grand incendie de 1298.

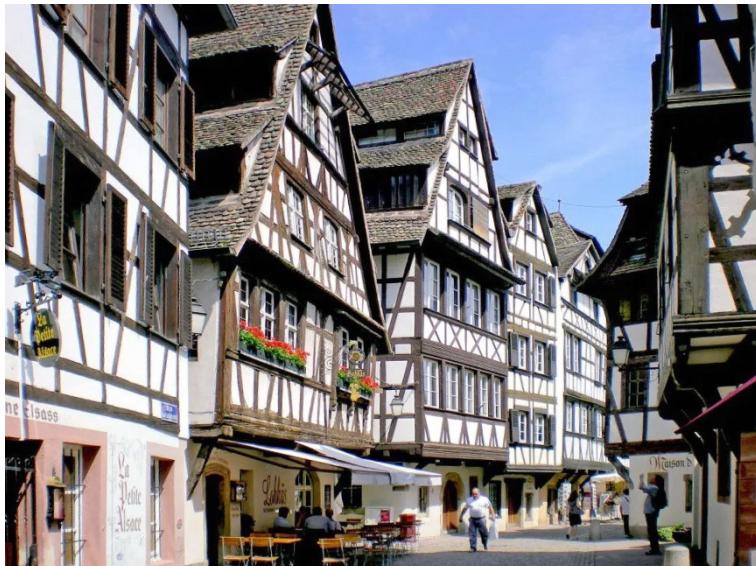
Figure 12 : Vue d'une série d'encorbellements simples conservés actuellement, rue du Bain-aux-Plantes (doc. Hugo Clément).

Sur les îlots concernés, la moitié a été arpentée, fournissant 96 bâtiments à encorbellement simple (fig. 12) et 10 avec un double niveau (fig. 13). La moitié d'entre eux est formée par un simple débordement des solives du 1er étage, 21 disposant de corbeaux en bois et 33 de corbeaux en pierres. La grande majorité (88 cas) est disposée sur la façade principale côté rue ou place, le reste formant pour moitié un côté sur cour et l'autre moitié

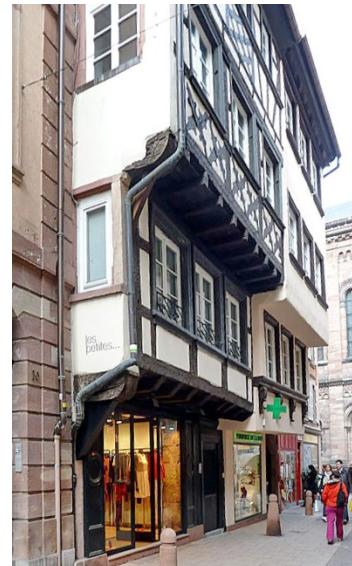
Figure 13: Vue d'un encorbellement double, rue des Orfèvres (doc. Hugo Clément).

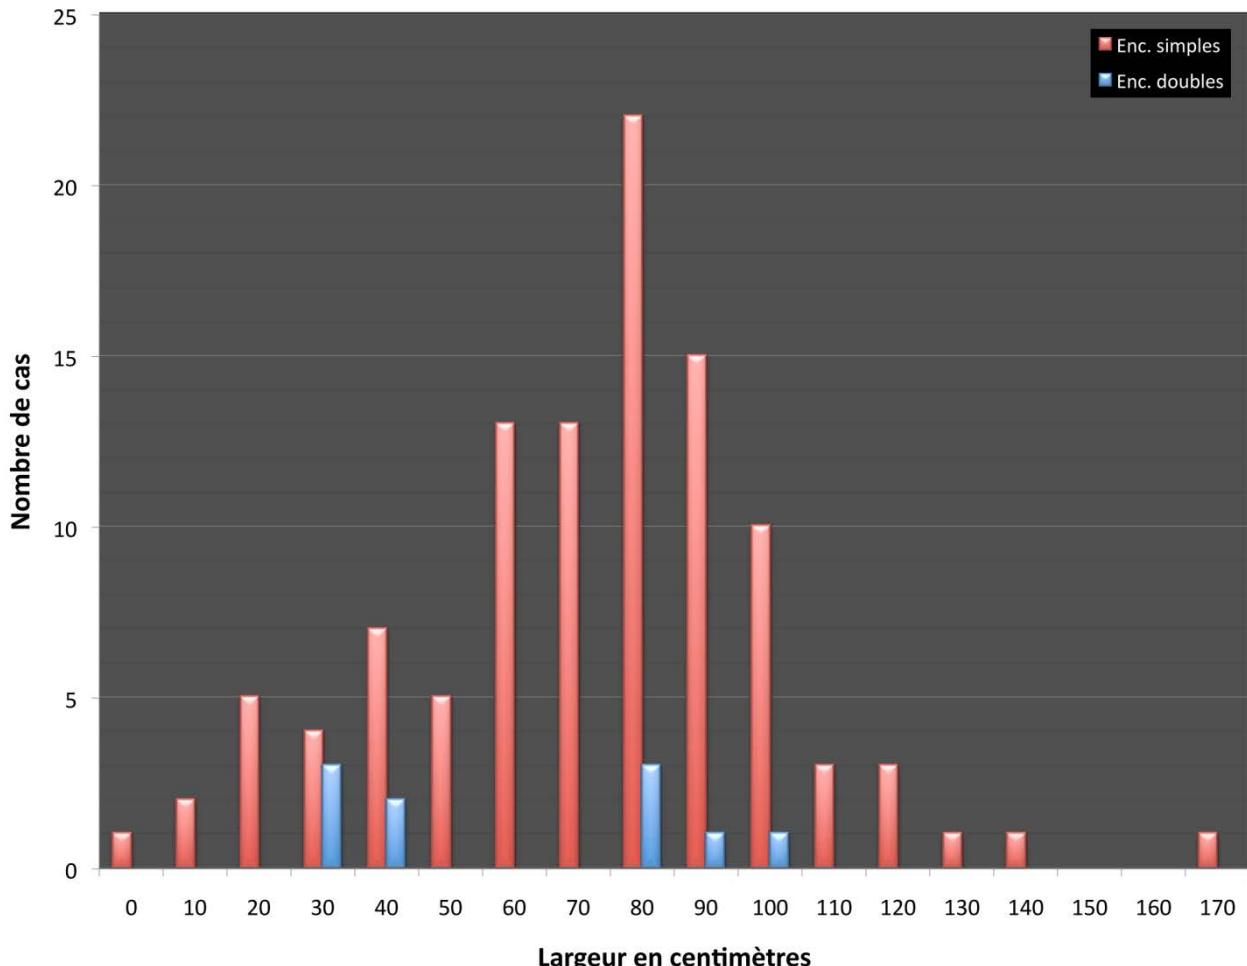
Figure 14 : Graphique de la largeur des encorbellements mesurés dans la vieille ville actuelle (doc. provisoire issu d'un travail d'étudiants).

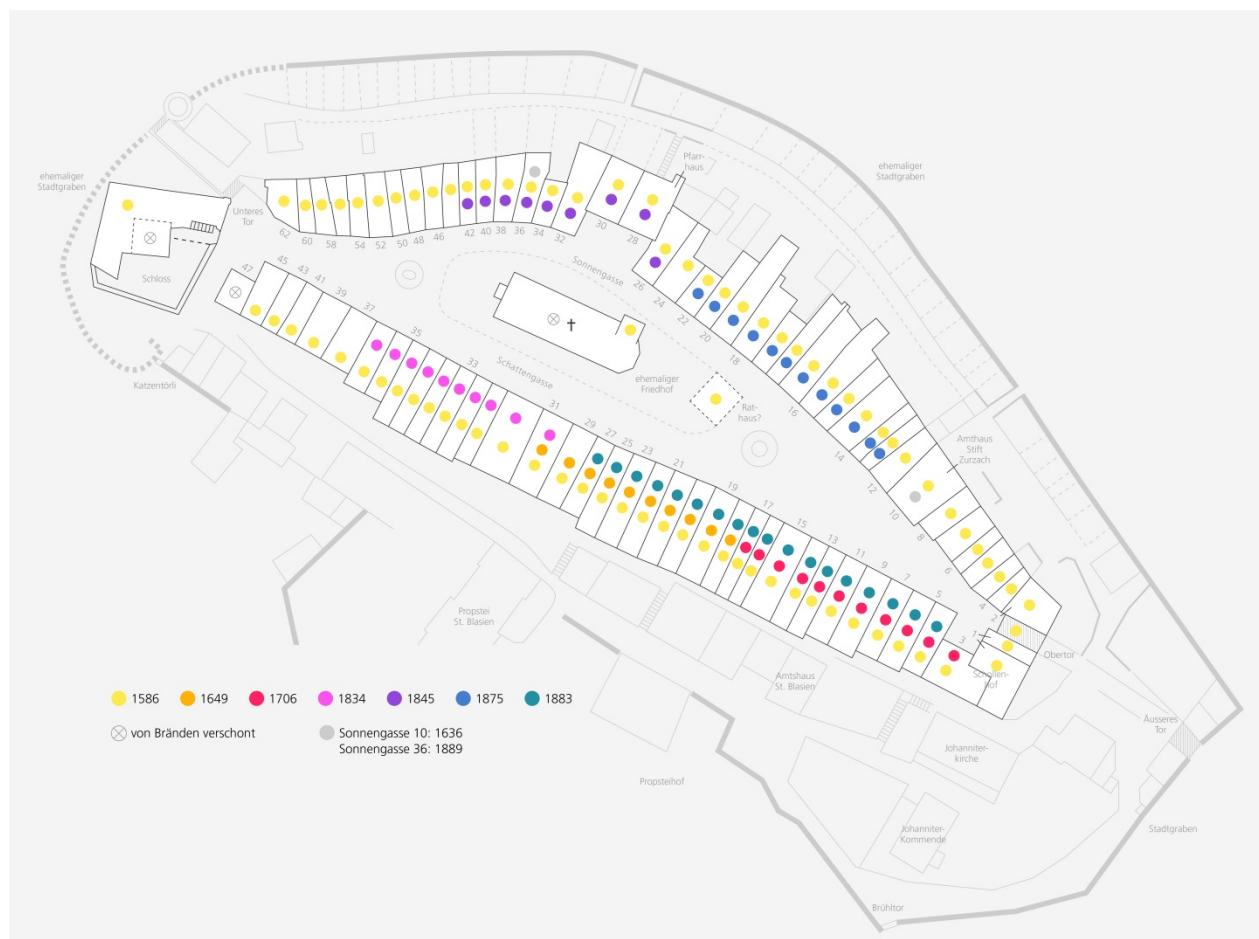
Abbildung 1: Klingnau. Brandkatastrophen 1586–1883 (© Grafik Marc Siegenthaler, Les Graphistes, Bern).

Im Herbst 2017 erhielt der Stadtbrand von Klingnau von 1586 unvermittelt Tagesaktualität, wie ein Artikel aus der Aargauer Zeitung vom 5. September 2017 zeigt.¹ Im Rahmen der Sanierung der Werkleitungen in der gesamten Oberstadt stiessen die Bauarbeiter auf grossflächige Aschereste. Aus terminlichen Gründen konnte die Kantonsarchäologie nicht vor Ort sein, um die 30 bis 60 cm dicken Schichten, die offenbar auf einer Länge von 40 Metern und einer Breite von 6 Metern zu beobachten waren, genauer zu untersuchen und zu dokumentieren. Der Brand von 1586 war nicht die einzige verheerende Katastrophe, die Klingnau heimsuchte (Abb. 1):

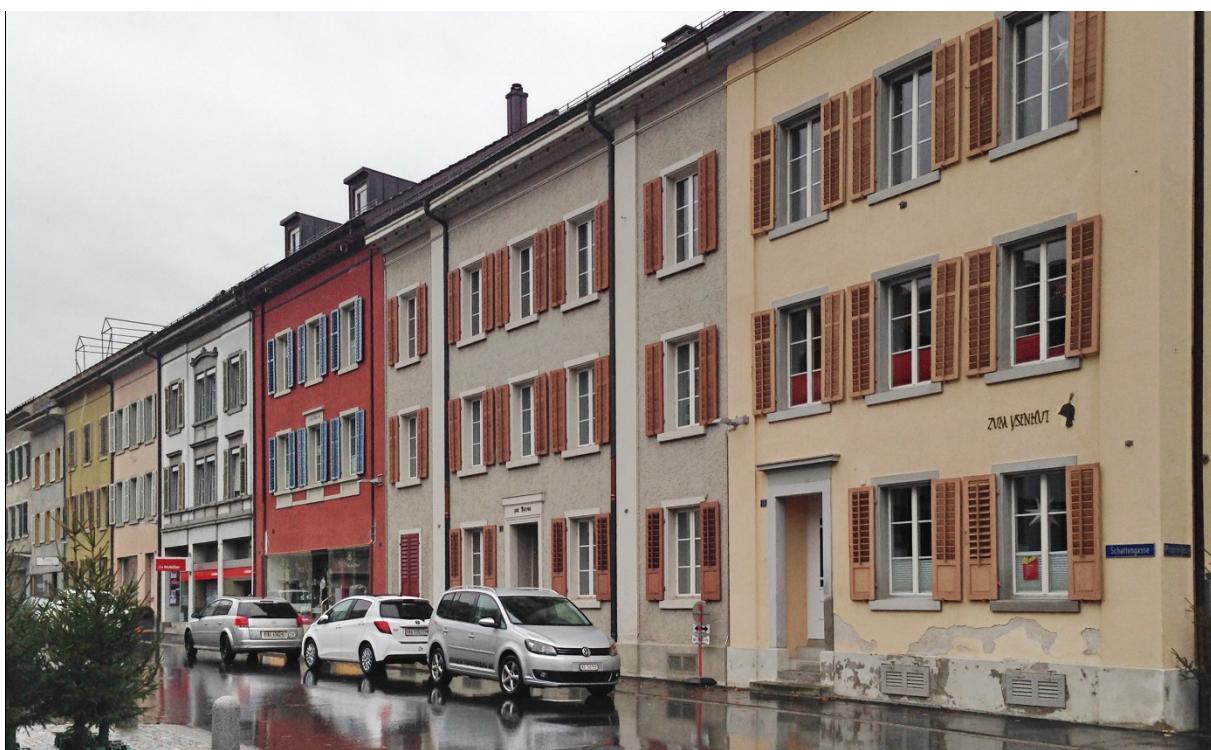
Abbildung 2: Klingnau. Schattengasse 5–19. Wiederaufbau nach 1883 (© Foto DPAG, Susanne Ritter-Lutz).

zur Krone an der Schattengasse 17 ein und löste einen Brand aus, der das Haus einäscherete und die anstossenden Häuser bis gegen das Untertor hin beschädigte.³ 1706 zerstörte ein Feuer die Häuserzeile zwischen «Krone» und «Höfli», Schattengasse 17 bis Schattengasse 3. 1834 fiel wiederum an der Schattengasse eine Reihe von Häusern dem Feuer zum Opfer, die heutigen Nummern 31 bis 35. 1845 brannten an der Sonnengasse 2 Häuser ganz nieder (Nr. 32 und 34) und beschädigten beidseits weitere 7 Häuser. Schliesslich ereigneten sich nochmals zwei Grossbrände: 1875 legte das Feuer an der Sonnengasse binnen einer Stunde 13 Häuser in Schutt und Asche und 1883 erfasste ein Grossfeuer 18 Wohnbauten an der Schattengasse. Der Wiederaufbau dieser beiden Zeilen wirkte sich auch als durchgreifende Änderung im Stadtbild aus (Abb. 2).
