Erdbeben, Feuer, Wasser und andere Katastrophen

Ihr Einfluss auf die Stadtentwicklung
und Stadtgestalt im Spätmittelalter und in der
Frühen Neuzeit

Beiträge der Tagung in Basel

1./2. Februar 2018

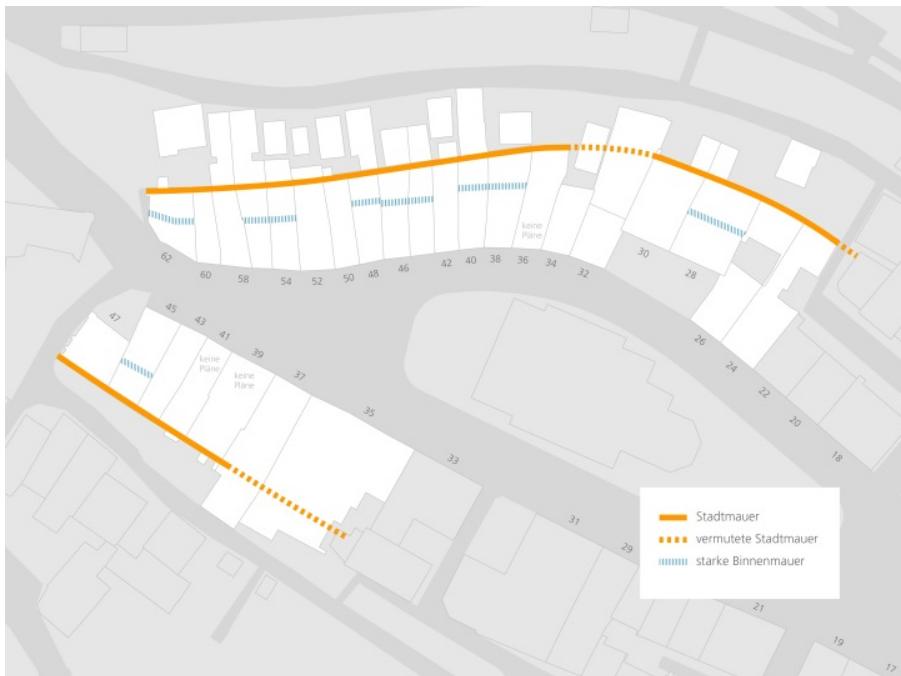
Abbildung 7: Klingnau. Nordwestteil der Oberstadt mit Einzeichnung der vorhandenen starken Binnenmauern (© Grafik Marc Siegenthaler, Les Graphistes, Bern).

Bei den starken Binnenmauern handelt es sich zweifellos um frühere Aussenmauern. Vergleicht man diesen Befund mit den Resultaten der Untersuchungen in Berner Landstädten, so zeigen sich dort häufig dreiteilige Strukturen von Parzellen mit Vorderhaus, Hoffläche und Hinterhaus.²⁶ Darf man sich die Bebauung der Parzellen in Klingnau ähnlich vorstellen, wie sie für die Unterstadt von Burgdorf rekonstruiert werden können, mit einem zumindest in den unteren Partien gemauerten Wohnhaus an der Stadtmauer? Oder können wir von einer Situation wie in Nidau ausgehen, wo im Bereich des heutigen Rathauses ein turmartiger Steinbau vorne an der Gasse stand, während sich auf der übernächsten Parzelle ein Steinbau am hinteren Rand erhob?²⁷ Zurzeit kann die Frage nicht beantwortet werden; es ist aber zu hoffen, dass zukünftige Untersuchungen von Wohnhäusern in der Oberstadt von Klingnau zu weiteren Erkenntnissen führen.

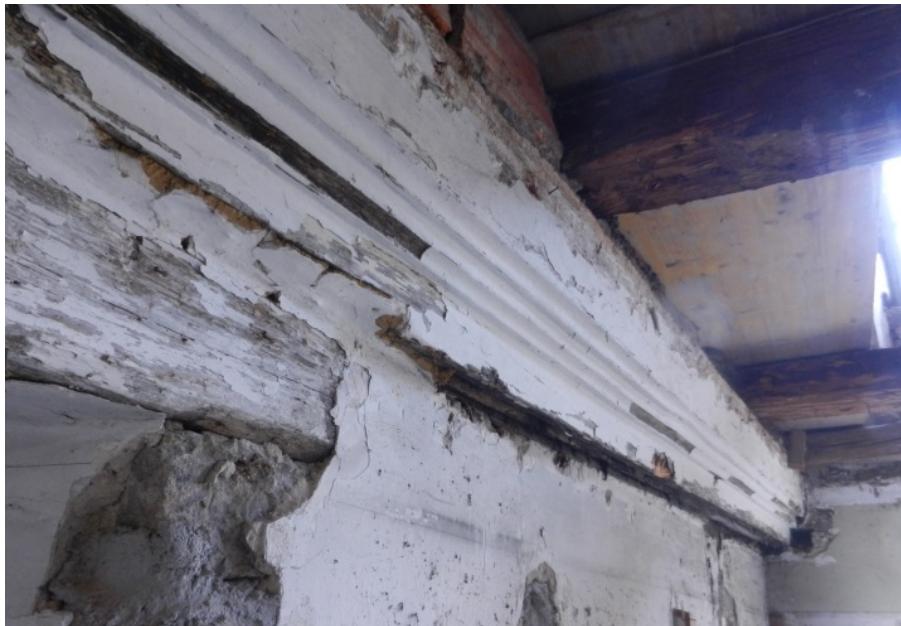
Abbildung 9: Klingnau. Goldgässli 4, profilerter Streichbalken in der Stube im 1. Obergeschoss (© Foto DPAG, Susanne Ritter-Lutz).

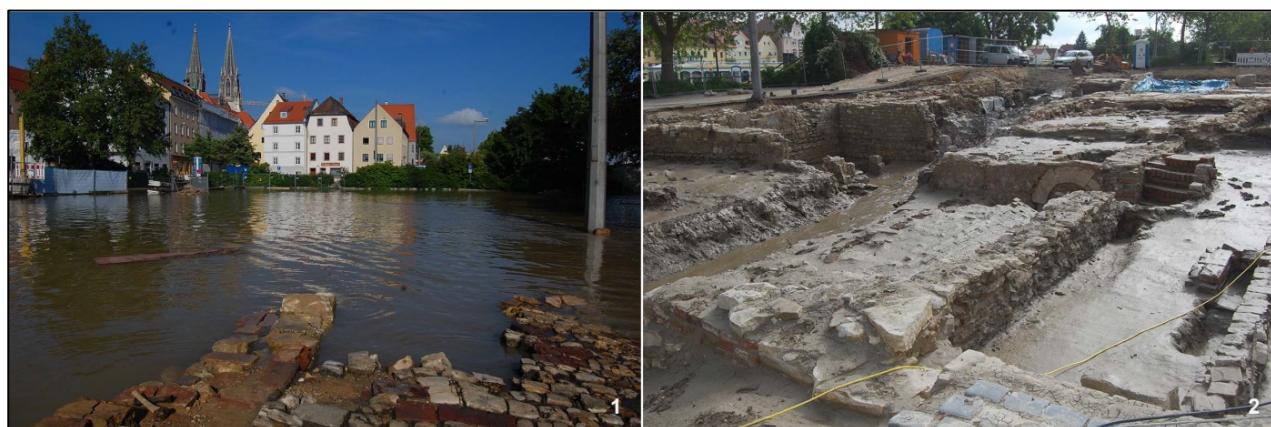
Abbildung 1: Regensburg Juni 2013; vollständig überschwemmtes Grabungsareal am Donaumarkt, Blick von Ost (1); Verschlammte Fläche bei den Aufräumarbeiten nach dem Hochwasser, Blick von West (2).

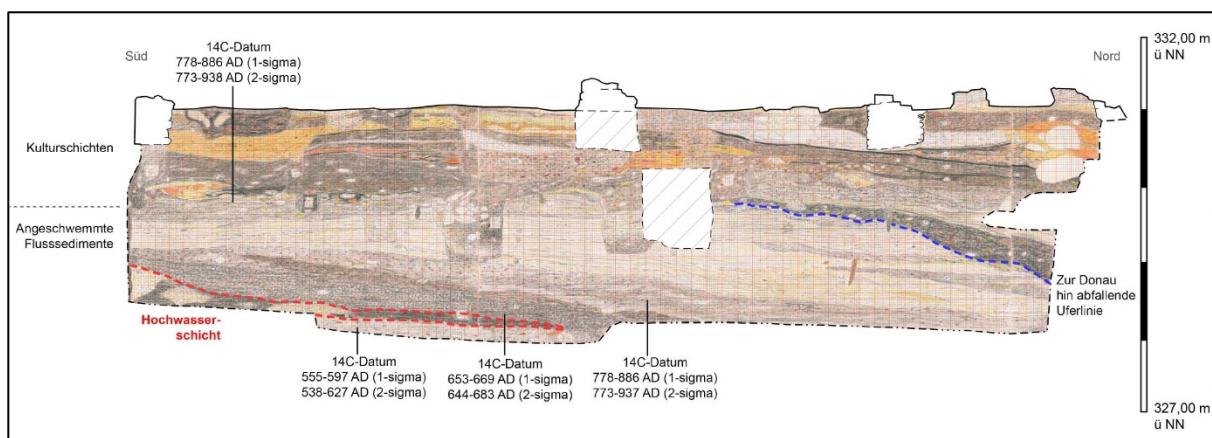
Abbildung 7: Ausgrabung Regensburg Donaumarkt, Profil von Ost mit C¹⁴-Daten der angeschwemmten Auenlehme sowie der „Hochwasserschicht“ des abgegangenen Friedhofes.

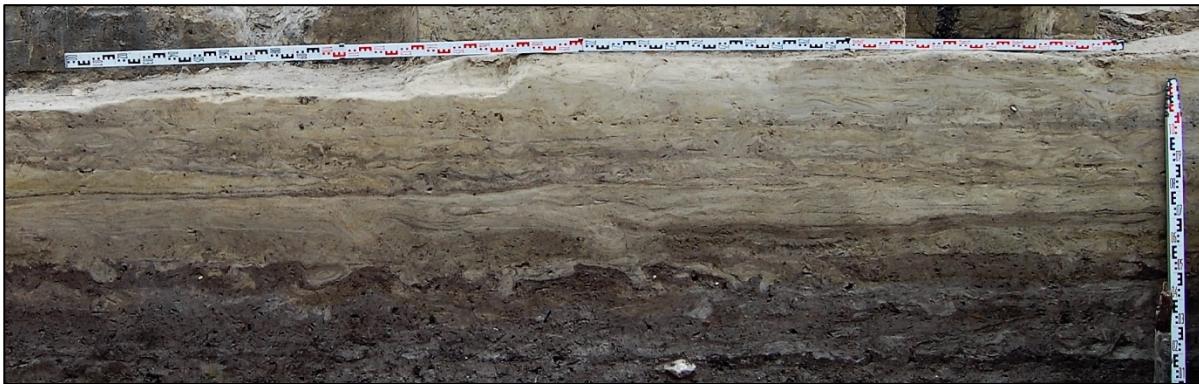
Abbildung 8: Ausgrabung Regensburg Donaumarkt, Detailfoto der angeschwemmten Flusssedimente.

In der Schicht fanden sich verlagert zwei menschliche Schädel, ein Unterkiefer und verschiedene Skelettteile. Deren Vergesellschaftung mit fünf Glasperlen sowie mit der Griffplatte eines einzeiligen Dreilagenkamms sprechen dafür, dass hier Gräber lagen. Die Einordnung der Perlen in die Zeit zwischen 570 und 640 stützt die Datierung des Hochwasserereignisses.⁶³ Die Sedimente folgen hierbei nicht dem typischen Muster „echter“ Hochwasserschichten (s. archäologische Quellen oben). Dennoch ist davon auszugehen, dass die Bestattungen durch ein fluviales Ereignis zerstört wurden. Dies implizieren die schluffig-sandigen Flusssedimente mit einem geringen Kies- und Steinanteil, in denen die stark verlagerten menschlichen Knochen mit weiteren Funden liegen. Das Niveau dieser „Hochwasserschicht“ zwischen 328,50 und 329,00 m ü NN liegt nur knapp über dem heutigen Mittelwasser (Winter)-Bereich. Es ist davon auszugehen, dass das Areal im frühen Mittelalter häufig überflutet wurde. Dies belegen ebenfalls die als „Rinnen“ fassbaren Veränderungen sowie die darüber liegenden Auenlehmschichten (Abb. 8).

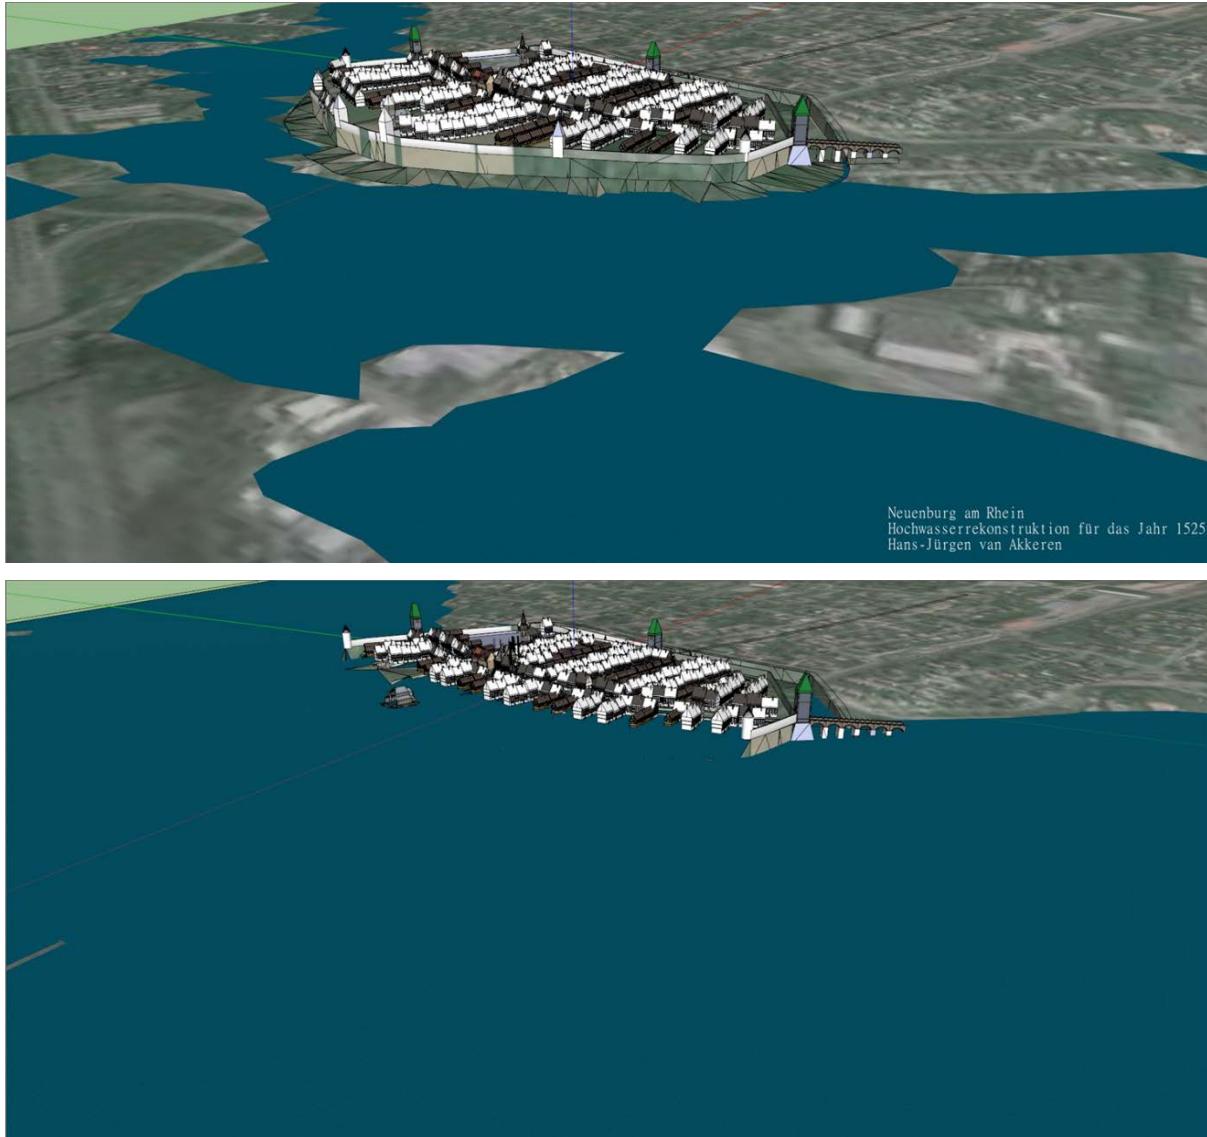
Abbildung 3: Neuenburg a.Rh. Das Hochwasserereignis von 1525. a Normalpegel, b Bei einem Pegel von 10 m über der Normalhöhe wird die Stadt bis zum Hochgestade überflutet und die Kante erodiert. Computersimulation auf der Grundlage eines digitalen Geländemodells durch Hans-Jürgen van Akkeren (wissend, dass es sich um eine Serie von Fluten über mehrere Jahre hinweg gehandelt hat).

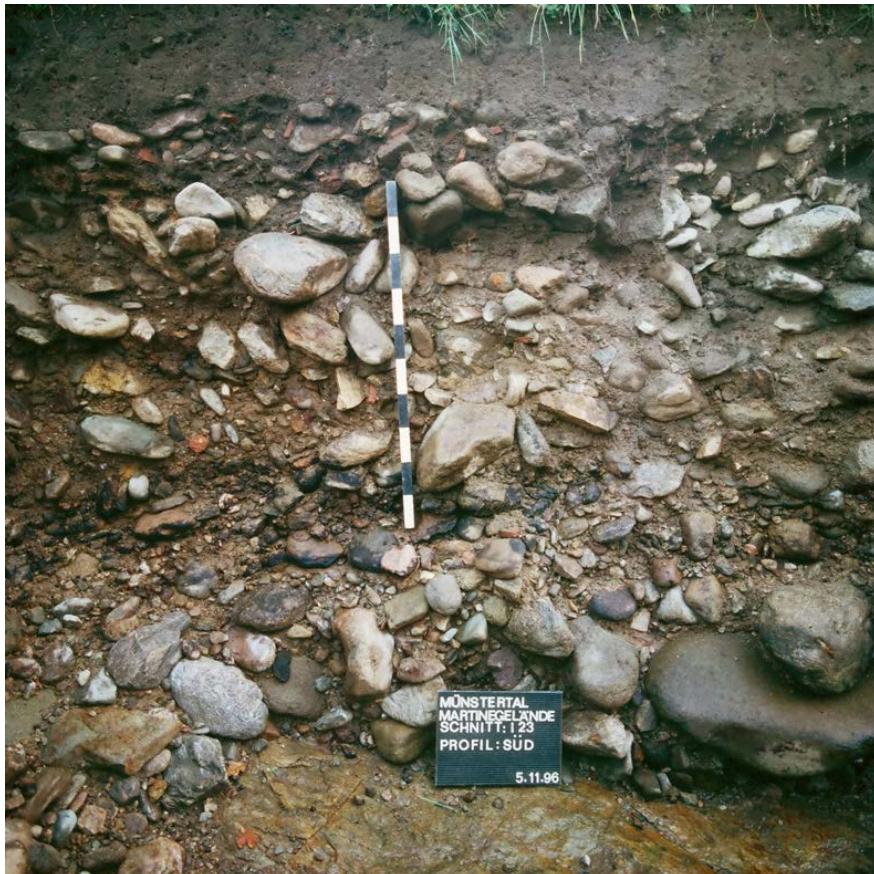
Abbildung 10: Münstertal. Die Grabung im so genannte Martinegelände innerhalb der Stadt wüstung erbrachte den Nachweis von tiefgründigen Umlagerungen aufgrund einer Flutwelle.

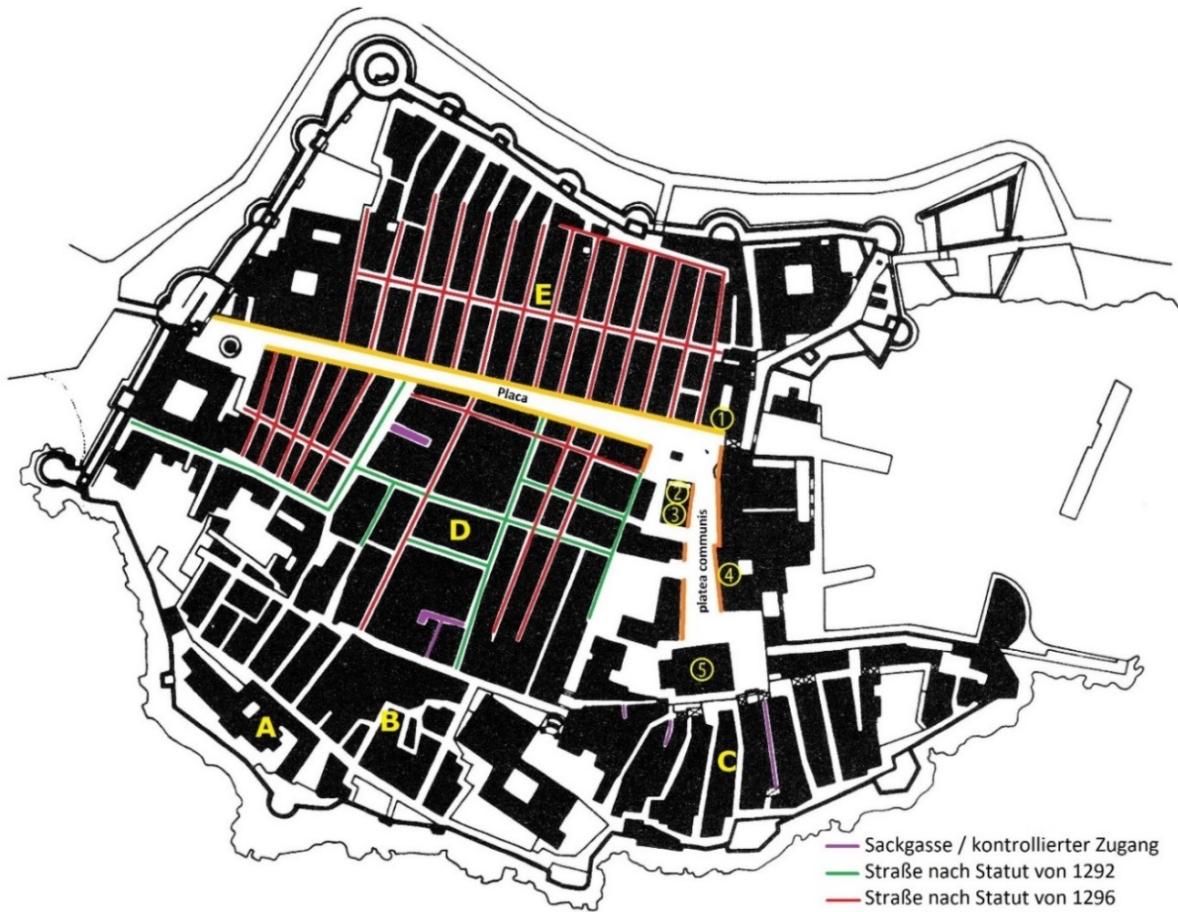
Abb. 2 Lage im heutigen Stadtgrundriss: A, B, C *urbs Ragusii* (Kernstadt); D *burgus / nova civitas*; E *sexterium S. Nicolai*; 1 *Divona / Sponza*; 2 Loggia; 3 St. Blasius-Kirche; 4 *palazzo maggior*; 5 Kathedrale.

Eine erste Erweiterung über den befestigten Felsrücken hinaus erfolgte nach Norden, in flacheres Gelände (Abb. 2, D). Wohlhabende Familien besaßen hier große, annähernd rechteckige Baublöcke. Da diese außerhalb der Stadtmauer lagen, wurden sie durch Steinbauten und feste Mauern, z.T. mit Türmen, nach außen abgeschlossen. Sie hatten nur einen einzigen sackgassenartigen Zugang zum Blockinnern, der durch ein Tor verschlossen werden konnte (Abb. 2, violett). Im Innern der großen Blöcke standen kleine Holzbauten für das Gesinde und verschiedene Nebengebäude.¹²

Die Bestimmungen nach dem Brand von 1296 sahen zugleich eine große planmäßige Stadterweiterung am Hang nördlich des *campus* vor, in dem Bereich, der erst vor Kurzem in die Stadtbefestigung einbezogen worden war. Das gesamte Gelände war in kommunalem Besitz. Die Kommune hatte dort schon einzelne Bauplätze vergeben. Darauf waren aber meist Holzhäuser errichtet worden, die durch den Brand zerstört worden waren. Außer zwei kleinen älteren Kirchen gab es nun keine Bebauung, auf die man bei einer Neuaufteilung des Geländes hätte Rücksicht nehmen müssen. Hier konnten die Vorstellungen von einer funktionalen, geordneten Siedlungsform festgesetzt und auch verwirklicht werden: ein orthogonaler Straßenraster mit einer einheitlichen Block- und Parzellenstruktur (Abb. 2, E).²⁵

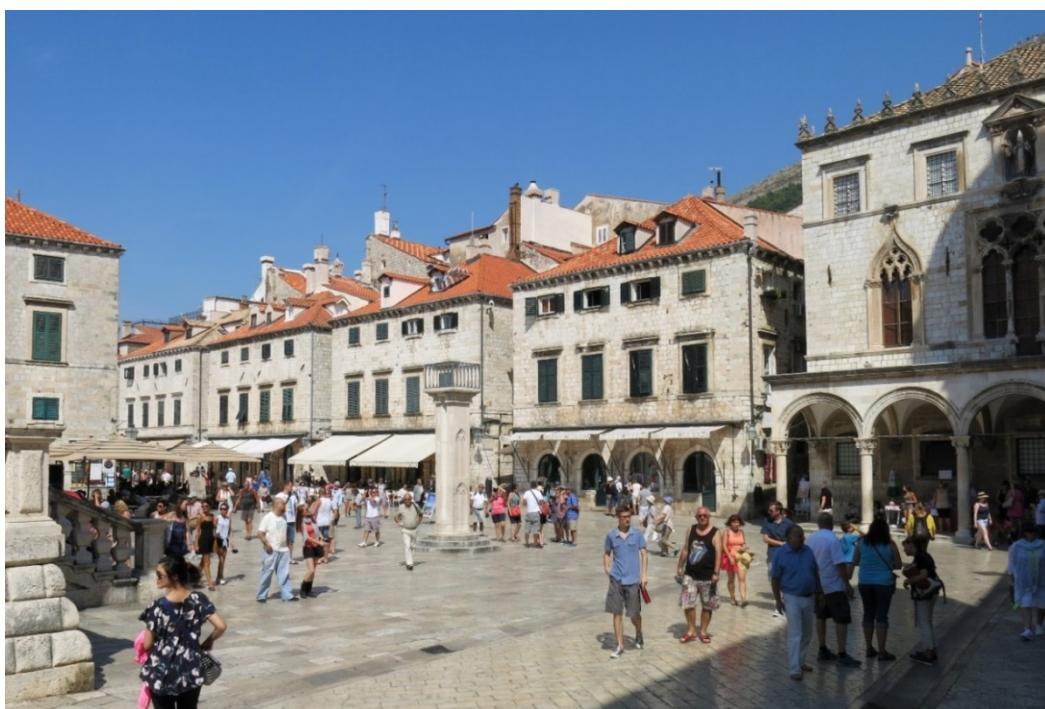
Abb. 7 Östlicher Abschnitt der *Placa (Stradun)* mit der einheitlichen Bebauung ab 1670 und der *Divona bzw. Sponza*.

Beim großen Beben waren die *Divona* und auch zwei dieser Häuser – mehr oder weniger beschädigt – erhalten geblieben.⁹⁰ Sie dienten als Vorbild für den Wiederaufbau auf der Nordseite der *Placa*, beginnend 1670 mit dem ersten Haus neben der *Divona* (Abb. 7).⁹¹ Man griff damit auf den Entwurf von 1561 bzw. dessen Nachfolger ohne Arkaden zurück.⁹² So ist das beeindruckende einheitliche Straßenbild der *Placa* bzw. des *Stradun* ein Ergebnis des Wiederaufbaus Ende des 17. Jahrhunderts⁹³; die Fassaden gehen aber auf einen ein Jahrhundert älteren Entwurf zurück.⁹⁴

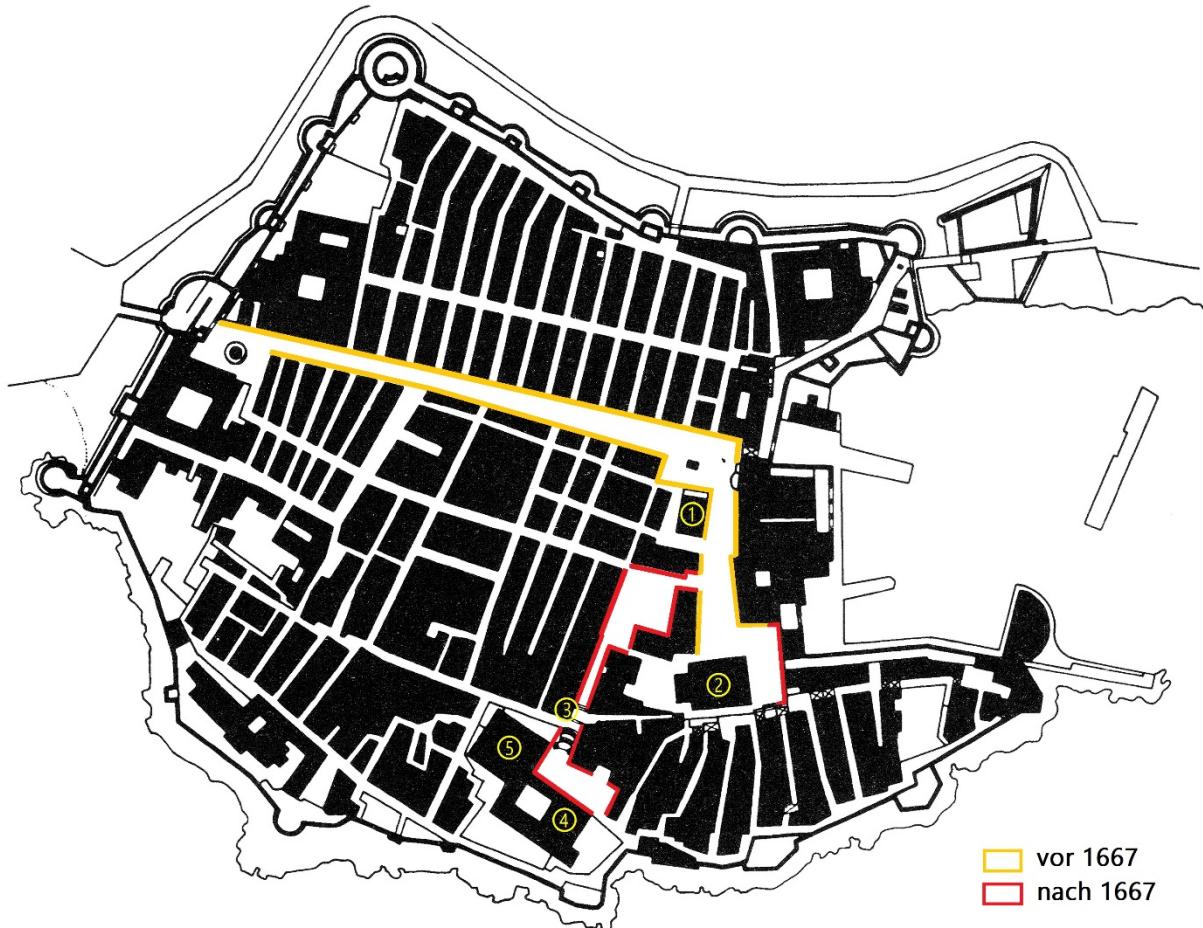
Abb. 9 Die mittelalterliche und die anschließende barocke Platzfolge.

Auch von Seiten der Kommune wurde das Viertel neu geordnet. Gegenüber dem Rektorenpalast führt ein Durchgang zwischen zwei repräsentativen Neubauten¹⁰³ auf einen neu geschaffenen geräumigen Platz (*Gundulićeva poljana*). Von diesem erreicht man über eine breite Stichstraße und eine monumentale, von der Spanischen Treppe in Rom beeinflusste Treppenanlage (ab 1735, Pietro Passalacqua; Abb. 12 a) den Platz vor dem Kolleg und der Jesuitenkirche.¹⁰⁴ Auf diese Weise wurde die mittelalterliche Platzfolge – *Placa, platea communis* – in dem nach Süden führenden Abschnitt umgestaltet, stärker verknüpft und bis auf den früher nur schwer zugänglichen Felsen im Süden der Stadt fortgeführt (Abb. 9 u. 10).

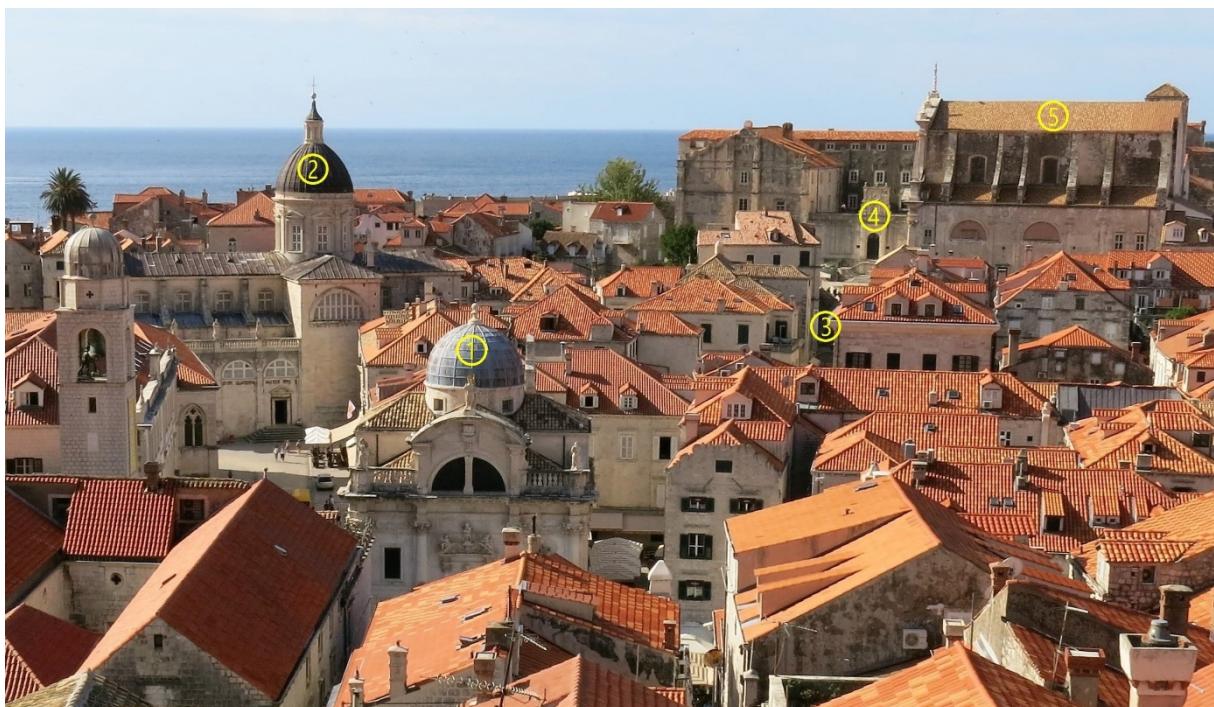
Abb. 10 Barocke Neubauten nach dem Erdbeben von 1667: 1 St. Blasius-Kirche; 2 Kathedrale; 3 Freitreppe; 4 Jesuitenkolleg; 5 Jesuitenkirche.

Bereits vor dem Erdbeben hatten die Jesuiten Verhandlungen mit der Republik Ragusa geführt, um innerhalb der Stadt eine Kirche und ein Kolleg zu errichten.¹⁰¹ 1659 lag dem Senat ein Entwurf für den Komplex vor. Die Kirche war als kleiner Zentralbau geplant, um das verfügbare Gelände optimal zu nutzen. In den folgenden Jahren erwarben die Jesuiten in dem Bereich mehrere Häuser, 1662 wurde der Grundstein für das Kolleg gelegt. Mit dem Erdbeben änderten sich die Voraussetzungen. Nachdem die Bebauung hier zum größten Teil zerstört war und die Grundstücke günstig erworben werden konnten, plante Andrea Pozzo die Kirche wesentlich großzügiger, in Anlehnung an die Mutterkirche des Ordens *Il Gesù* in Rom. Auch das Kolleg wurde nun größer errichtet (Abb. 9, 10 u. 12 b).¹⁰²

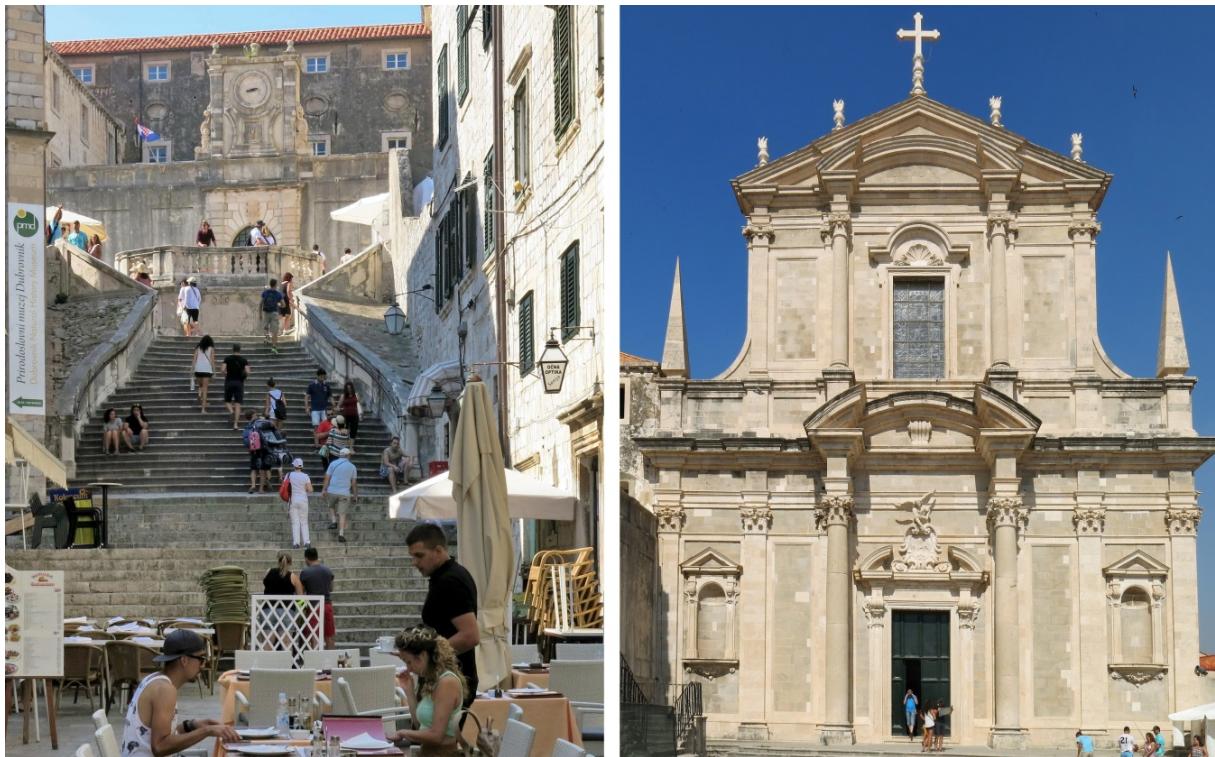
Abb. 12 a/b Treppe zum Jesuitenkolleg (ab 1735) nach Entwurf von Pietro Passalacqua, Rom. Jesuitenkirche (1699–1725) nach Entwurf von Andrea Pozzo, Rom.
