Das Basler Erdbeben von 1356 – Zerstörung und Wiederaufbau.

Archäologische und bauhistorische Spuren

Marco Bernasconi und Frank Löbbecke

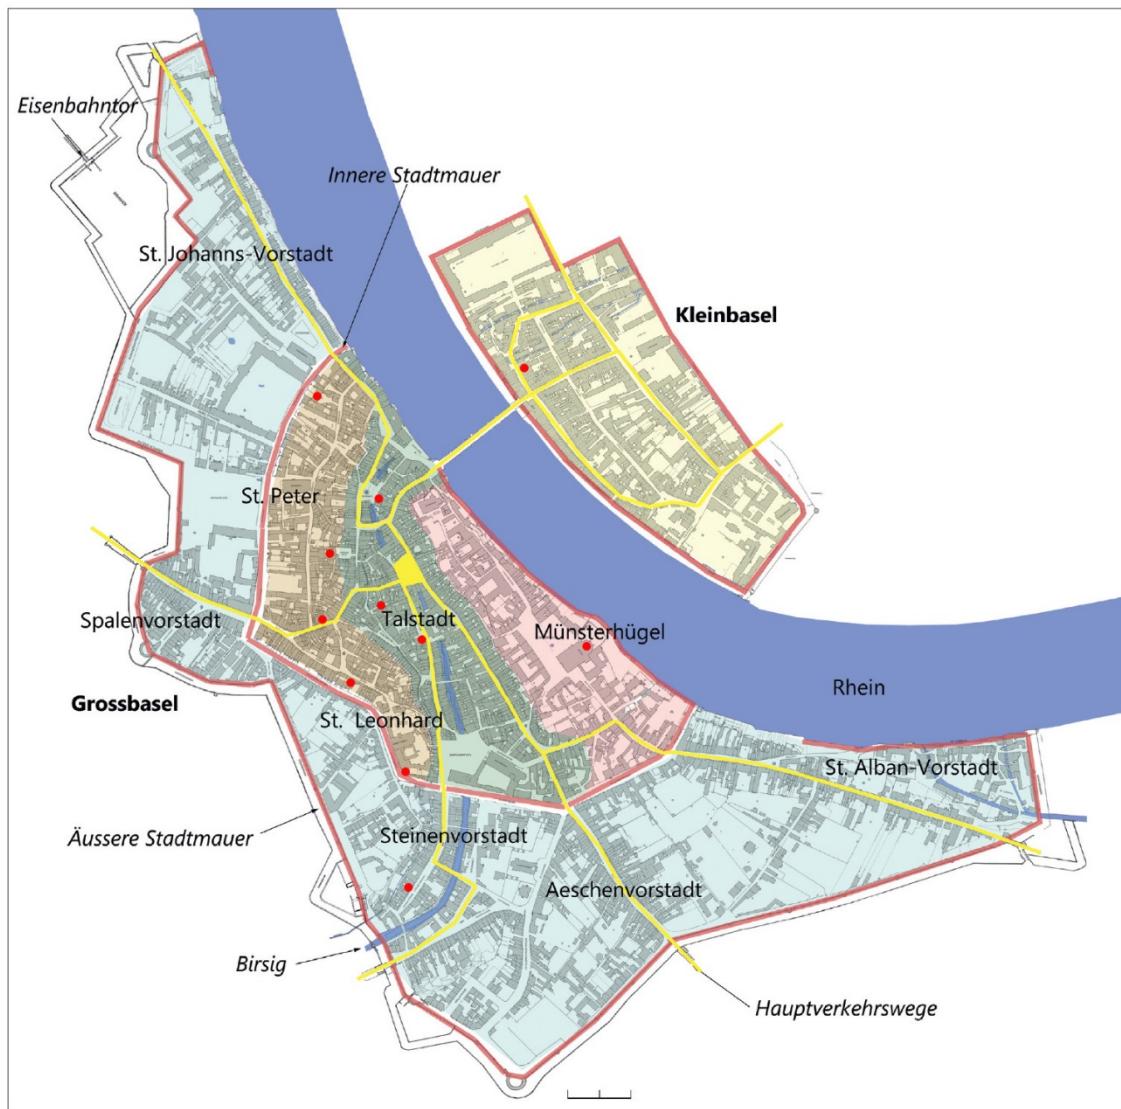
Abbildung 2: Basel, Altstadt mit Vorstädten, Hauptstrassen, Stadtmauern und den im Text genannten Bauten und Ausgrabungen (Umzeichnung des ältesten Katasterplans von 1858–70).

Basels Topografie wird wesentlich durch den Rhein bestimmt, der das linksrheinische Grossbasel vom rechtsrheinischen Kleinbasel trennt (Abb. 2). Die vor 1225 erbaute Brücke blieb bis zum Ende des 19. Jahrhunderts die einzige feste Verbindung beider Stadtteile. Während das Gelände Kleinbasels weitgehend flach ist, wird jenes im Kernbereich Grossbasels durch drei Anhöhen (nach dem Münster, der Peters- und der Leonhardskirche benannt) sowie das dazwischen liegende Tal geprägt. Hier fliesst der Birsig, der nördlich des Münsterhügels im Bereich der Schiffslände in den Rhein mündet. Dem Geländerelief folgen die Hauptgassen, die zu den Stadttoren führen. Ausgehend vom Marktplatz leitet der Parallelstrang der Freien Strasse und der Gerbergasse beiderseits des Birsigs nach Süden, während der Spalenberg ein kleines Tal zwischen dem Peters- und dem Leonhardshügel für den Aufstieg nach Westen nutzt und der Blumenrain am Rheinufer entlang nach Norden führt. In Kleinbasel verband die Rheingasse die Brücke mit dem Bläsitor im Nordwesten und dem

Nur sechs Jahre nach dem Beben begann man mit dem Bau der Äusseren Stadtmauer, die um 1398 fertig gestellt wurde (Abb. 2). Sie umfasste nicht nur die seit dem 11. Jahrhundert befestigte Altstadt²⁹ und die teilbefestigten Vorstädte³⁰, sondern auch bisher weit ausserhalb liegende Siedlungen wie das St. Alban-Kloster und die Johanniterkommende. Damit waren nun auch weite, nicht überbaute Flächen ummauerte. Die neue Stadtmauer wies eine Länge von knapp vier Kilometern auf und war damit deutlich schwerer zu verteidigen als die zuvor etwa 1.7 km lange Innere Mauer. Die Freiflächen wurden für Gartenbau und Landwirtschaft genutzt und stellten auch eine Baulandreserve dar. Ob der Bedarf nach Notlagerflächen im Freien während des Erdbebens und ein feuersicherer Abstand der Mauer zur Besiedlung zu Anfang der Baumassnahme auch eine Rolle spielte, sei dahin gestellt – übergrosse Stadtmauern finden sich auch bei anderen, nicht von Naturkatastrophen geschädigten Städten.

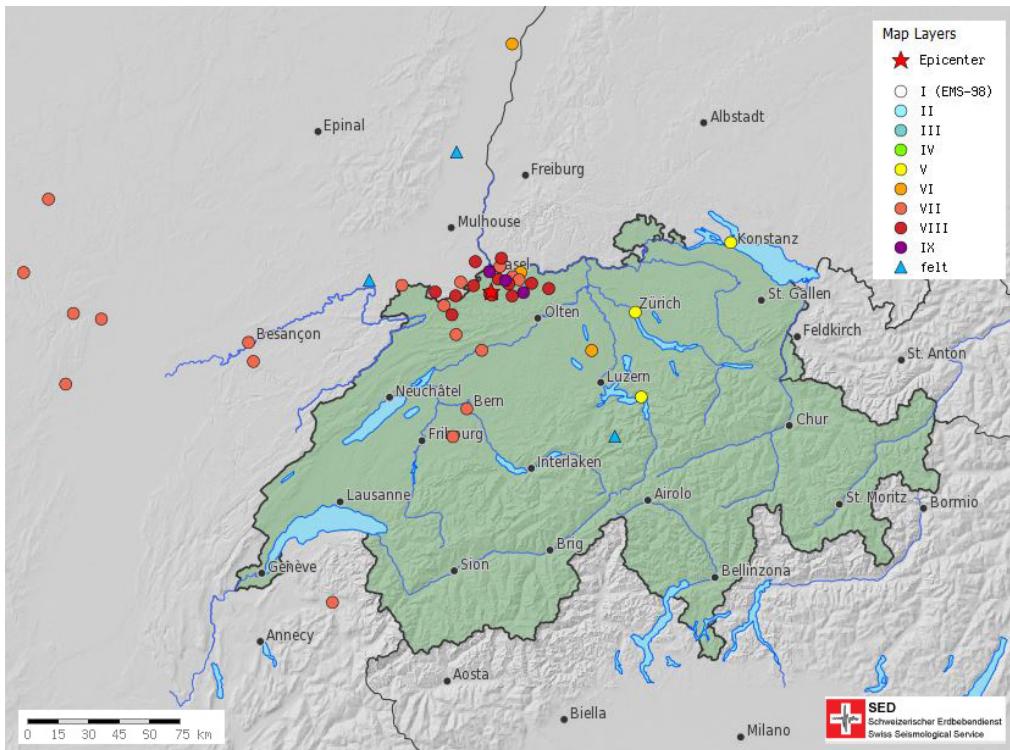
Abbildung 3: Vermutetes Epizentrum und überlieferte Schäden des Basler Erdbebens von 1356.

Das Epizentrum des Erdbebens lag vermutlich unmittelbar südlich Basels.⁵ Die Bebenstärke wird auf 6,6 Magnituden auf der Richterskala geschätzt. Es war damit stärker als die verheerenden mittelitalienischen Beben der letzten Jahre in L'Aquila (Mw 6,3, 6.4.2009) und Amatrice (Mw 6,0, 26.8.2016). Der Zerstörungsgrad wird maximal mit der Stufe IX angegeben (zwölfstufige EMS-Skala).⁶ Im Umfeld der Stadt sind vor allem Schäden an Burgen überliefert.⁷ Die Erdstösse führten auch im Schweizer Mittelland und im Elsass zu Zerstörungen und waren noch in Paris und Speyer zu spüren (Abb. 3). Merkwürdigerweise haben wir keine Schadensmeldungen aus dem heutigen Südwestdeutschland, wohl ein Quellenproblem. Dafür sind viele Schäden aus dem heutigen Burgund überliefert, die möglicherweise

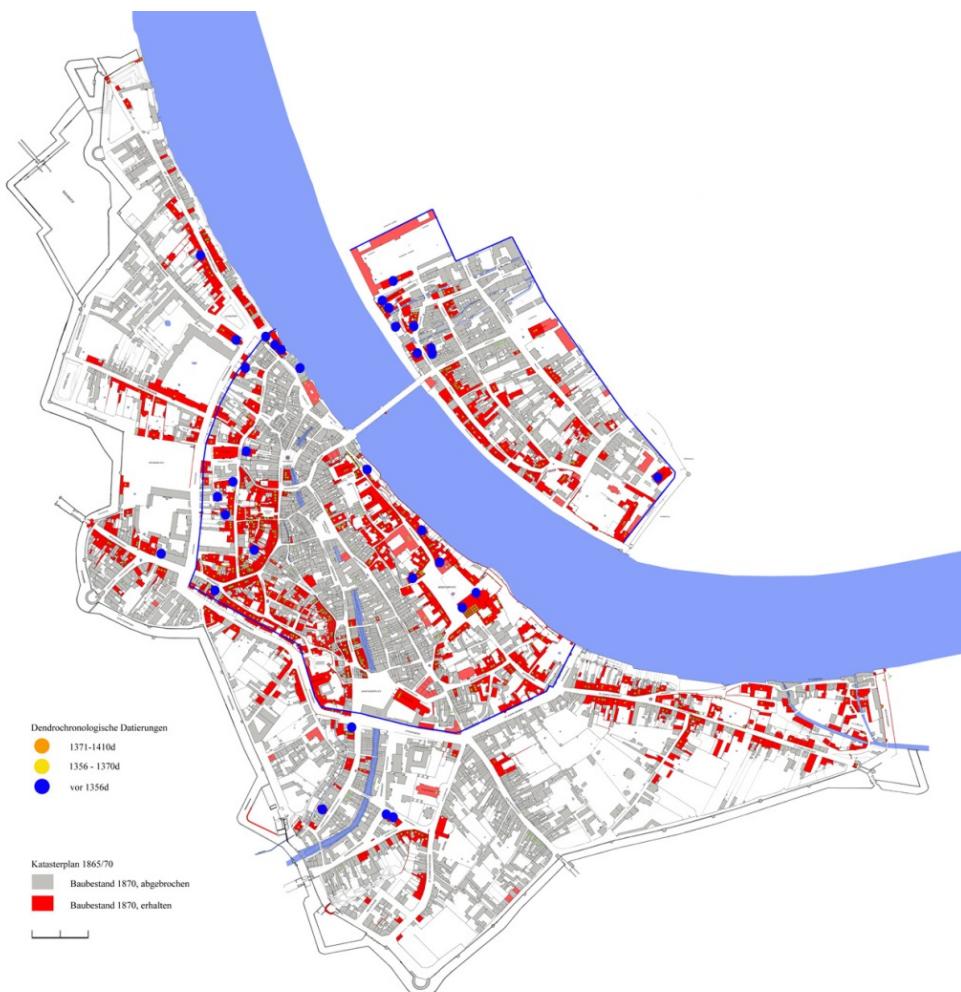
Abbildung 4: Basel, Altstadt mit Vorstädten. Dendrochronologisch datierte Baumassnahmen vor 1356 (Umzeichnung des ältesten Katasterplans von 1858-60, rot gekennzeichnet die noch heute erhaltenen Bauten).

Eine ganze Reihe von Basler Gebäuden stammt noch aus der Zeit vor dem Beben und wurde demnach gar nicht oder nur leicht beschädigt (Abb. 4). Diese Häuser finden sich vor allem auf dem Münster-, Peters- und Leonhardsberg, wo Bauten der Oberschicht dominieren, aber auch in den durch Handwerker und Krämer geprägten Vorstädten, wie in der Steinen- und St. Johanns-Vorstadt sowie in Randlagen Kleinbasels.

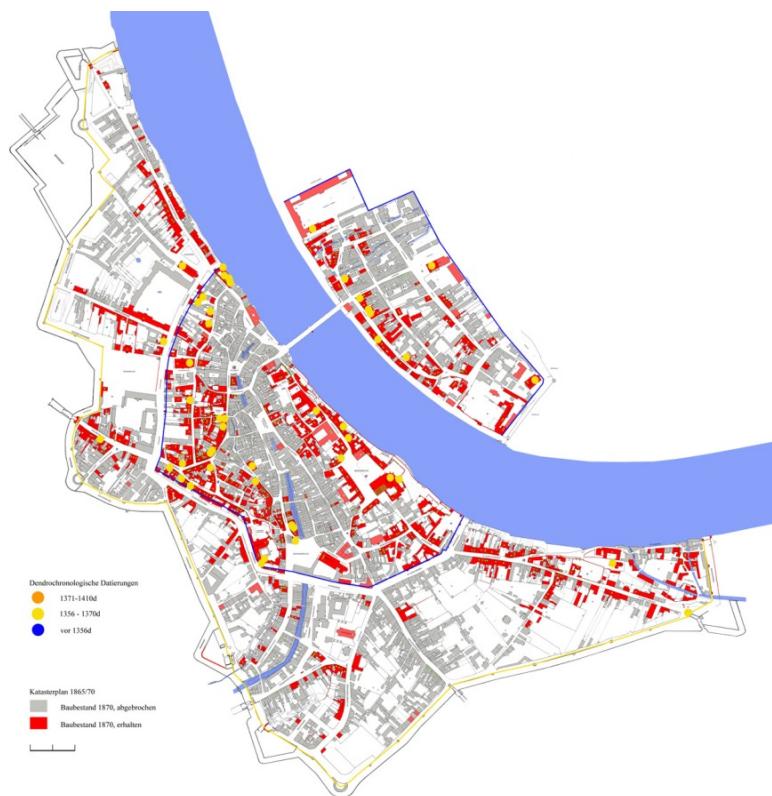
Abbildung 5: Basel, Altstadt mit Vorstädten. Dendrochronologisch datierte Baumassnahmen zwischen 1356 und 1370.

Die 1356 bis 1370 datierten Gebäude in Basel stammen aus der Wiederaufbauphase nach dem Beben 1356 (Abb. 5). Aber nicht jedes damals errichtete Haus muss ein Wiederaufbau gewesen sein. Die Schäden beziehungsweise die dokumentierten Baumassnahmen konzentrieren sich auf die Hangkante zum Rhein, am Spalenberg und in der Talstadt sowie bei Sakralbauten und anderen hohen Gebäuden. Die Bauten, an denen zwischen 1370 und 1410 gebaut wurde (Abb. 6), müssen keinen unmittelbaren Bezug mehr zum Erdbeben aufweisen. Im Folgenden sollen einige Beispiele für Baumassnahmen bald nach 1356 vorgestellt und interpretiert werden.

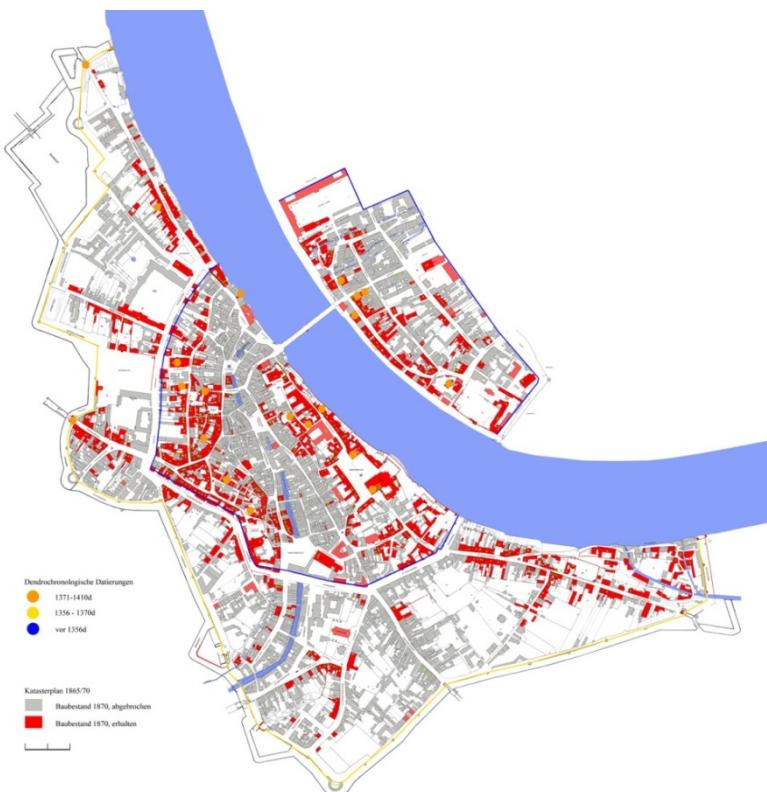
Abbildung 6: Basel, Altstadt mit Vorstädten. Dendrochronologisch datierte Baumassnahmen zwischen 1371 und 1410. Bauen und Bauten vor und nach dem Beben.

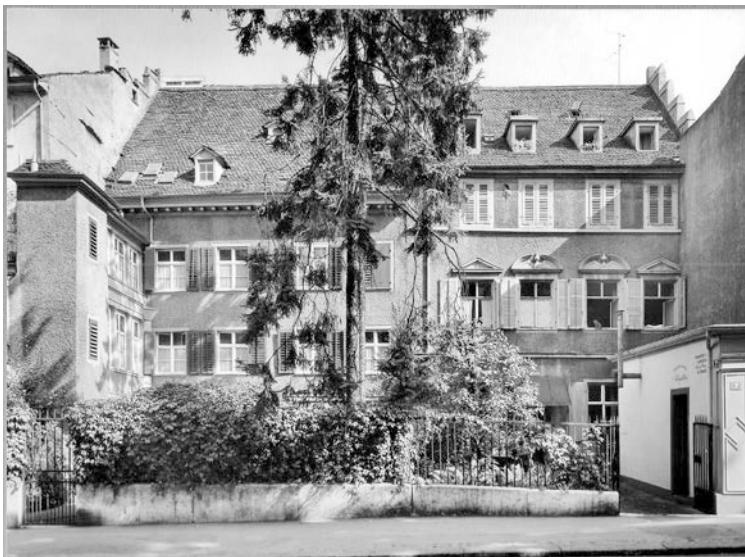
Abbildung 7: Basel, Kohlerhof (Petersgraben 5–7). Ansicht des Hauptgebäudes vom ehemaligen Stadtgraben aus. Linke, nördliche Hälfte um 1293 erbaut, 1364 neues Dachwerk und Erweiterung um südliche Hälfte. Umbau und Fassadenerneuerung nach Hausteilung und Abbruch der Stadtmauer.

Der Adelshof, benannt nach einem Eigentümer im 16. Jahrhundert, umfasste ein grosses Areal an der Petersgasse.¹⁴ Das Hauptgebäude stand weit abgerückt von der Strasse nahe der Inneren Stadtmauer des 13. Jahrhunderts. Erst nach Abbruch der Mauer 1805 wurde die Hauptfassade zum Petersgraben ausgerichtet (Abb. 7).

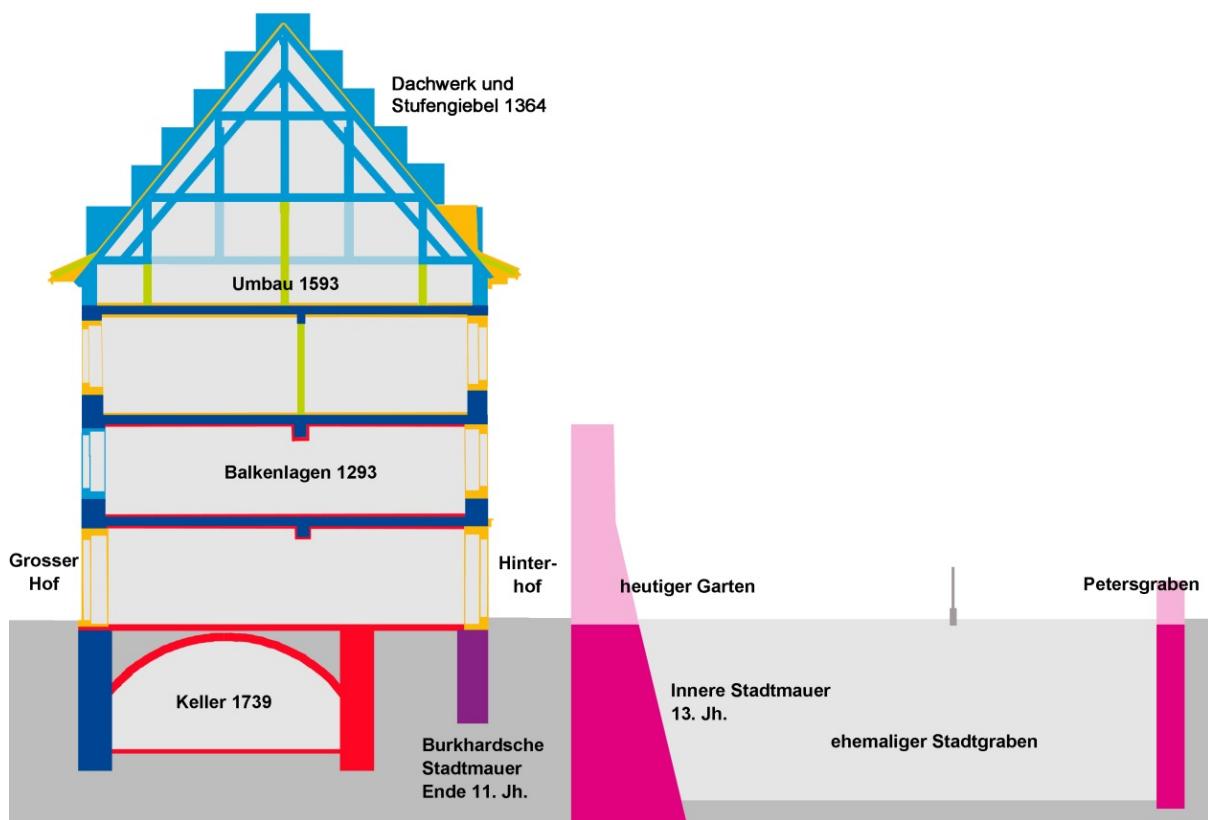
Abbildung 8: Basel, Kohlerhof. Schnitt durch das Hauptgebäude (nördliche Hälfte) und die ehemalige Stadtmauer mit Graben.

Kern des Anwesens ist ein dreigeschossiger, frei stehender Steinbau mit Eckquadern, der um 1293 errichtet wurde. Er bildet die nördliche Hälfte des heutigen Haupthauses (Petersgraben 5). Beim Bau nutzte man die älteste Stadtbefestigung Basels, die sogenannte Burkardsche Stadtmauer aus dem späten 11. Jahrhundert, als Fundament der Rückfassade (Abb. 8).

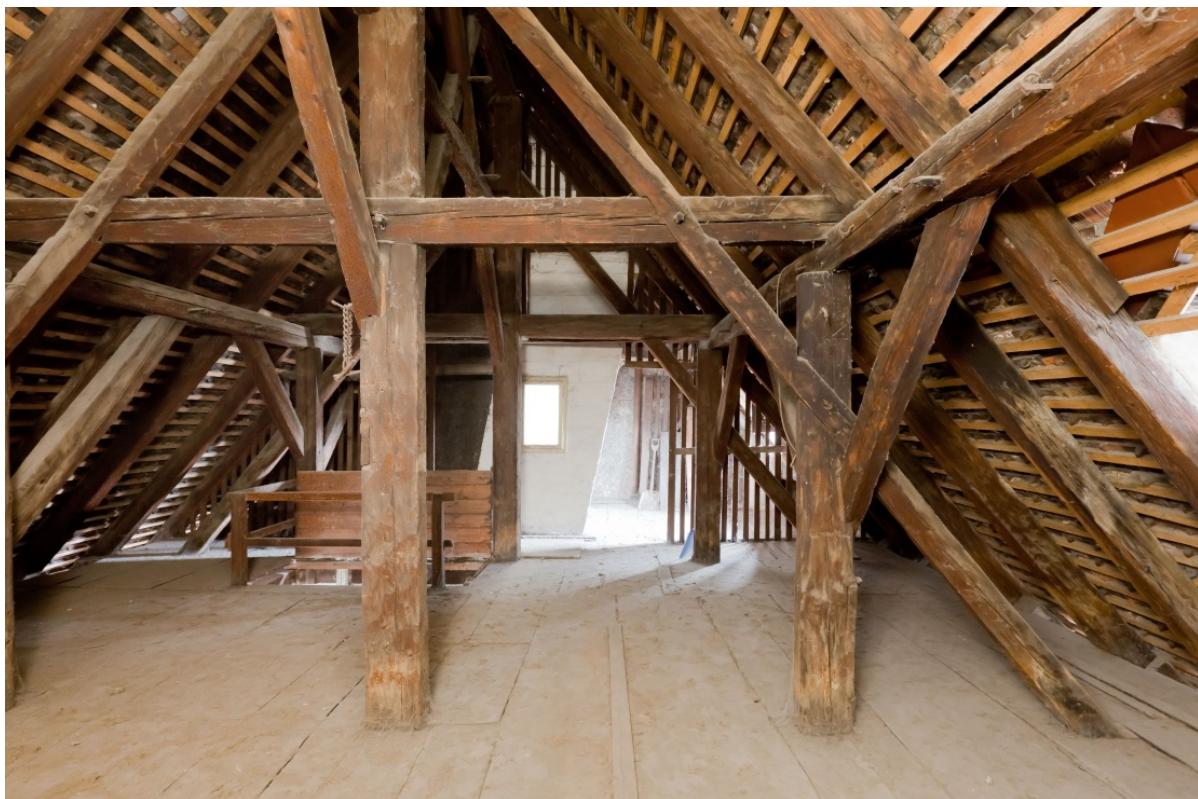
Abbildung 9: Basel, Kohlerhof. Dachwerk von 1364, Firstständer und stehender Stuhl im zweiten Dachgeschoss.

Das Basler Beben scheint dem Haus wenig geschadet zu haben, jedenfalls fanden sich keine Mauerrisse oder Brandspuren. Dennoch wurde das gesamte Dach um 1364 erneuert (Abb. 9). Gleichzeitig hat man das Hausvolumen verdoppelt, indem man es in gleicher Breite und Höhe nach Süden erweiterte. Dieser neue Hausteil (heute Petersgraben 7) wurde unterkellert. Die Balkenlage im Untergeschoss und die Dachbalken können in die gleiche Zeit wie das Dach über der nördlichen Haushälfte datiert werden.

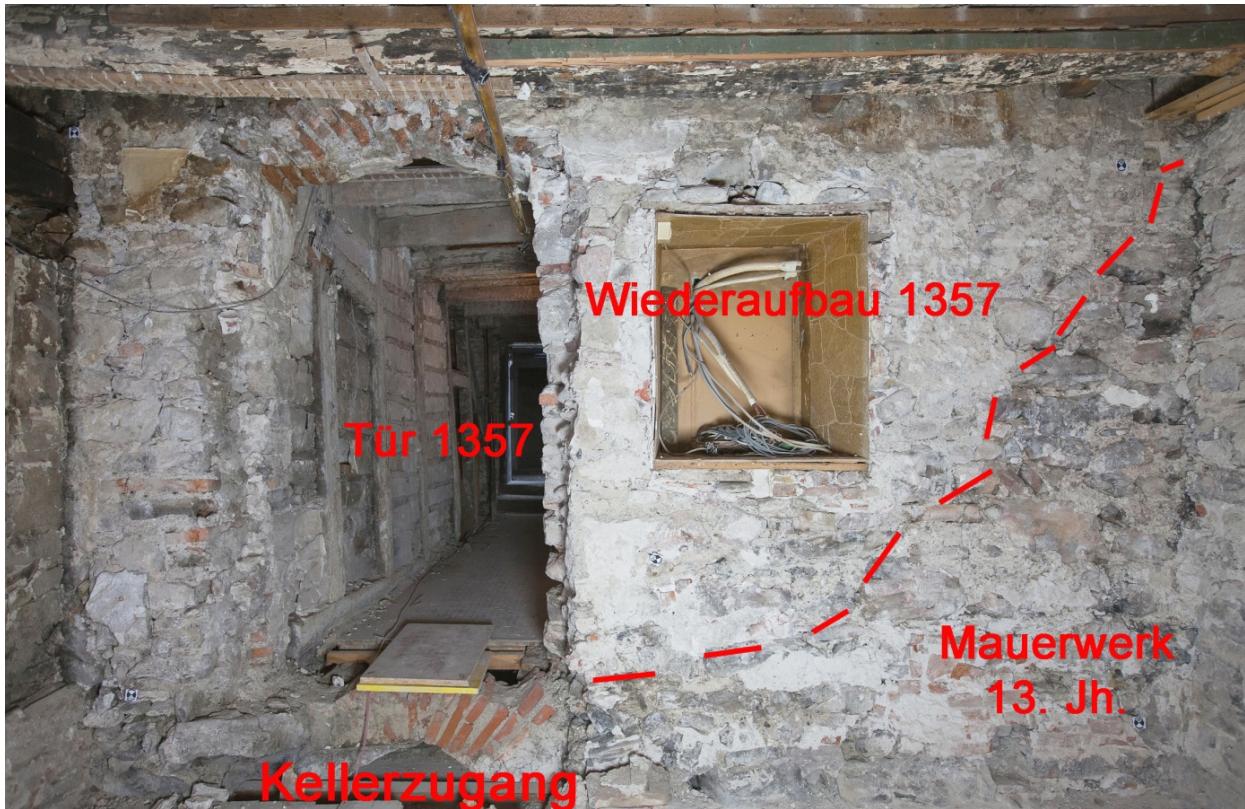
Abbildung 11: Basel, Haus „zum Waldshut“. Rückseitiger Steinbau mit Brandspuren (13. Jh.) und Wiederaufbau 1357.

Das Gebäude scheint einem Schadensfeuer zum Opfer gefallen zu sein: Mauer und Putz des Steinkerns waren auf der zur Strasse gerichteten Seite brandverfärbt (Abb. 11). Dort scheint der hölzerne Bauteil gebrannt zu haben – im Kleinbasler Stadtbrand 1354 oder in einem durch das Erdbeben 1356 ausgelösten Feuer. Dass aber auch die freistehenden Steinmauern im Obergeschoss vollständig und im Erdgeschoss teilweise kollabierten, spricht für einen Erdbeben-schaden. Auch das Datum des Wiederaufbaus deutet darauf hin – 1357 liess der Kaufmann Johann Hüglin von Laufen das Haus wieder errichten.

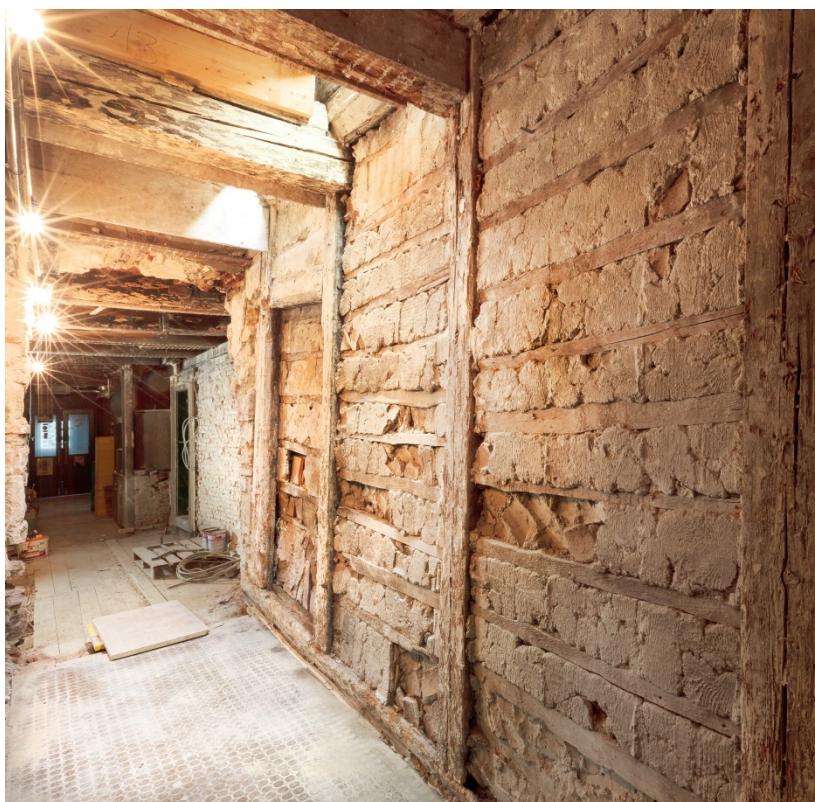
Abbildung 12: Basel, Haus „zum Waldshut“. Trennwand von 1357 im rückseitigen Steinbau, Blick zur Strasse im Hintergrund.

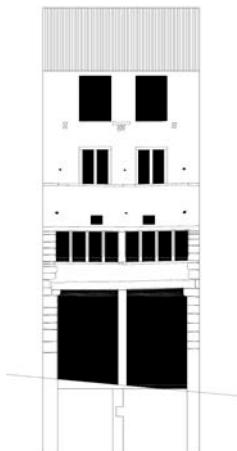
Abbildung 13: Basel, Haus „zum Wildenstein“ (Spalenberg 18). Rekonstruktion der Strassenfassade des Doppelhauses mit hohem Erdgeschoss-Zugang und Rauchlöchern über den Stuben im ersten Obergeschoss.

Johann Hüglin hatte die Hausruiine 1357 vom Basler Domkapitel erworben. Zuvor war er Teilhaber am Haus „zum Wildenstein“ (Spalenberg 18) gewesen. Diese Häuserzeile war im Erdbeben und dem folgenden Brand vollständig zerstört worden. Erst 1361 baute man es wieder auf – interessanterweise auch als Doppelhaus mit breiten Eingangstoren und strassenseitigen Rauchlöchern über dem ersten Obergeschoss (Abb. 13).¹⁶ Hüglin scheint von dem schwer durch Beben und Brand betroffenen Spalenberg nach Kleinbasel ausgewichen zu sein, wo das Eckhaus an der Hauptstrasse offensichtlich deutlich schneller wieder aufzubauen war. Im Zusammenhang mit der Wohnungsnot nach der Naturkatastrophe ist zu fragen, ob diese zu einer besonderen Verbreitung von Doppelhäusern geführt hat. Bisher sind nur wenige Beispiele für diesen Bautyp untersucht worden: Neben den Häusern „Zum Waldshut“ und „Zum Wildenstein“ ist noch das Haus „Zum Kleinen und Grossen Saarberg“ (Schneidergasse 4–6) zu nennen.¹⁷ Urkundlich sind weitere Doppel-Hausnamen überliefert, allerdings kennen wir ihre bauliche Gestalt nicht.

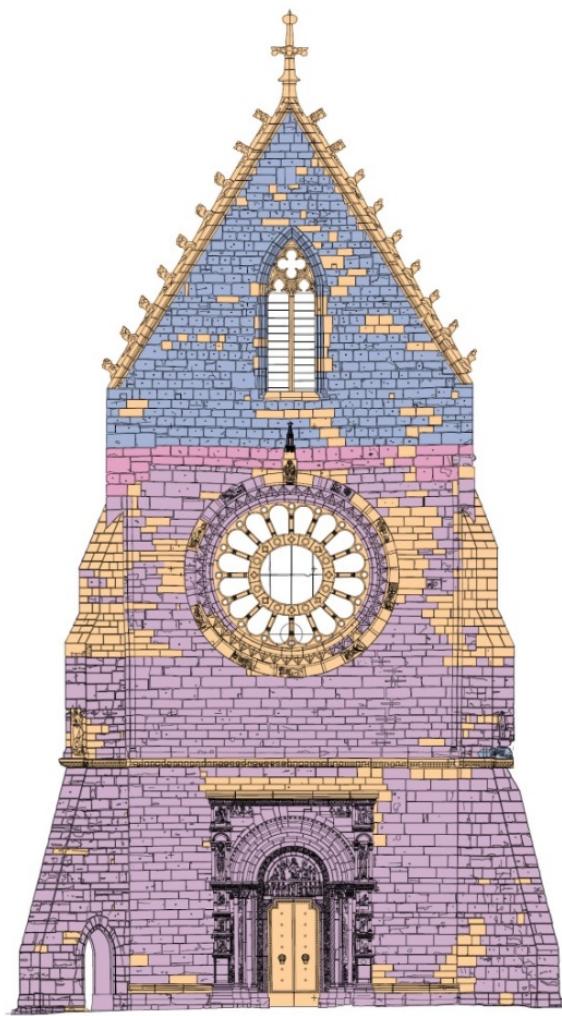
Abbildung 14: Basel, Münster. Giebelseite des nördlichen Querhauses mit Bauphasen (violett: bis 1226, rosa: Notsicherung nach dem Beben 1356, blau: Wiederaufbau um 1400, gelb: Reparaturen 16.–20. Jh.).

Am Basler Münster sind an vielen Stellen Spuren der Erdstöße zu erkennen, besonders gut am nördlichen Querhaus (Abb. 14).¹⁸ Unterhalb des nicht (mehr) kreisrunden Glücksrads sind verklammerte Risse erkennbar, oberhalb fand sich eine romanische Spolie – demnach wurde das Mauerwerk hier erneuert. Die Befunde lassen sich so zusammenfassen: Bei dem spätromanischen, um 1220 errichteten Querhaus¹⁹ stürzte 1356 das Giebelfeld ein. Erhalten blieb die Fassade zwischen den beiden Strebepfeilern mit einem nun gestauchten Rundfenster. Auch die freistehenden Teile der damals fünf Türme und die Gewölbe kollabierte. Nach dem Beben wurden die Mauerkrone notdürftig gesichert, unter Wiederverwendung von romanischen Werksteinen (Abb. 15). Balkenauflager belegen ein Notdach über dem Querhaus. Der Hochaltar wurde bereits 1363 neu geweiht und gleichzeitig ein Chorgestühl eingebaut.²⁰ Dies dürfte in einem notdürftig wiederherstellten Chorbereich mitten in einer Baustelle erfolgt sein. Um 1400 erfolgte der vollständige und vergrösserte Wiederaufbau und die erneute Einwölbung des Querhauses (Abb. 16).

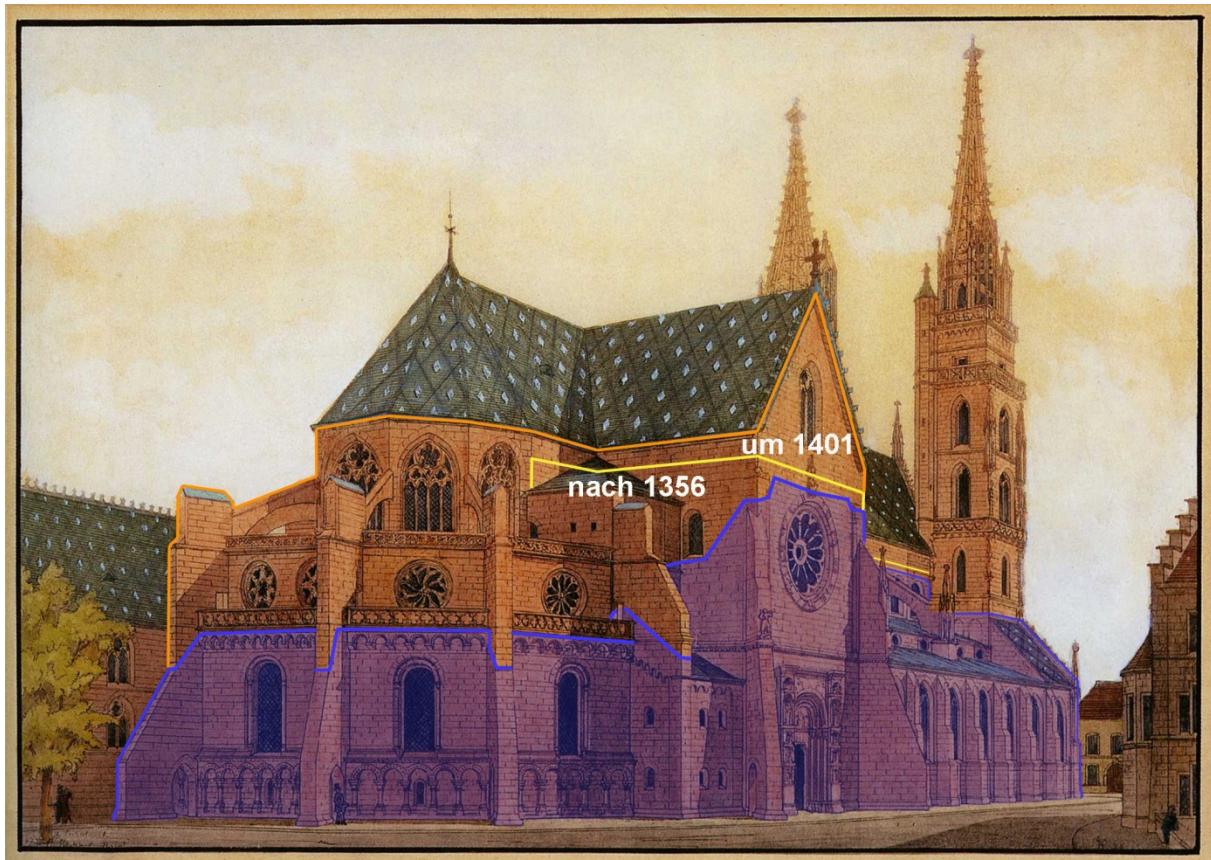
Abbildung 15: Basel, Münster. Ansicht von Nordosten mit Kennzeichnung der erhaltenen (blau) und der nach 1356 wieder aufgebauten Bauteile (kolorierter Druck von „IK“, 1885).

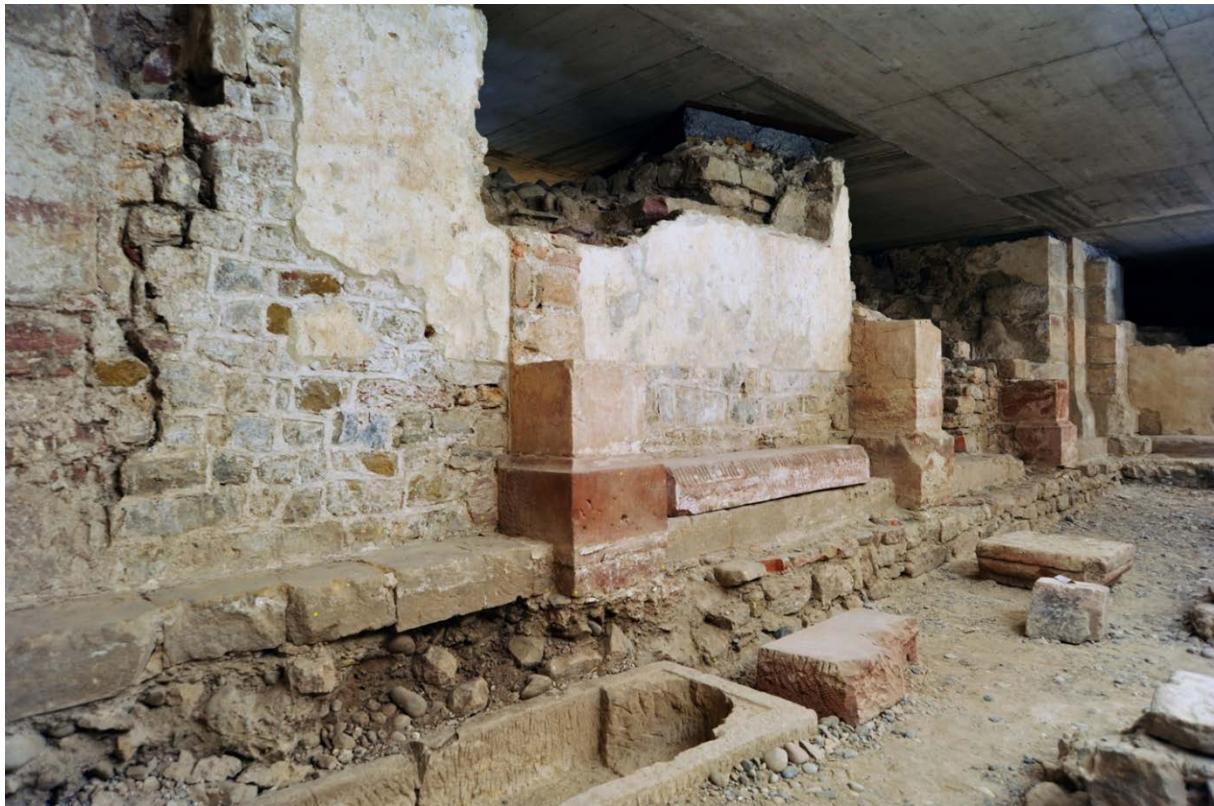
Abbildung 17: Basel, Münster. Südseite der Vierungskrypta. Drei der nach dem Erdbeben von 1356 an den Wandseiten eingefügten spätgotischen Wandpfeiler. Die Fundament- und Sockelzone sowie die Blendmauer mit den erhöhten Fugengraten stammen aus frühromanischer Zeit.

Die aus dem frühromanischen Münster weitgehend übernommene Kryptenanlage wurde im Beben ebenfalls in Mitleidenschaft gezogen. Herabstürzende Trümmer des Chors und des Vierungsturms zerstörten sowohl die Ost- wie auch die Vierungskrypta. Der Wiederaufbau der ehemals durch 12 Stützen gegliederten und mit einem Mörtelgussboden versehenen Vierungskrypta erfolgte teilweise nach einem neuen Schema: Zwischen zwei breiten Seitenschiffe fügte man nun ein schmales Mittelschiff ein und an den Kryptawänden wurden Wandpfeiler aufgeführt, so dass der Raum nun über sechs frei stehende Pfeiler verfügte (Abb. 17). In der Ostkrypta sind die vier zentralen Pfeiler wohl ersetzt worden. Die Gewölbe beider Krypten waren bereits 1363 neu aufgeführt. Der ehemals nach oben offene Kryptaumgang wurde ebenfalls überwölbt. Spätestens beim Bau des 1381 geweihten Lettners musste die Westtreppe, die von der Vierungskrypta ins Langhaus geführt hatte, geschlossen werden. Die Zugänge zur Krypta, die neu mit einem Tonplattenboden ausgestattet worden waren, erfolgten nun von Norden und von Süden her über breit ausladende Treppen. Damit waren die Baumassnahmen an der Krypta abgeschlossen.

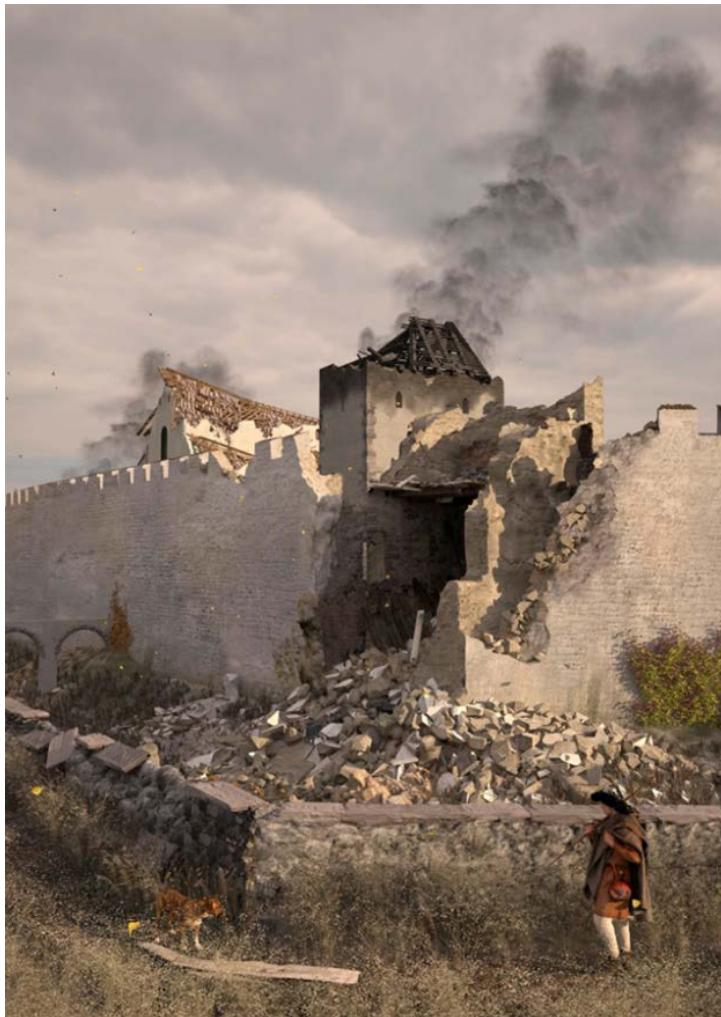
Abbildung 18: Basel, Lohnhof-Eckturm. Lebensbild des Zustands nach dem Erdbeben von 1356.

Das Erdbeben von 1356 beschädigte den Eckiturm schwer (Abb. 18). Die Abbruchstellen sind im Erdgeschoss des Turms heute noch gut ablesbar. Das Mauerbild zeigt eine schräg verlaufende Abbruchstelle des älteren, einheitlich gemauerten Mauerwerks des 11. Jahrhunderts, so dass angenommen werden kann, dass Teile der Außenmauern in den Stadtgraben weggekippt waren (Abb. 19). Dementsprechend lässt sich die ehemalige Höhe des Turms heute nicht mehr rekonstruieren. Die dendrochronologischen Daten der Erdgeschossbalken zeigen, dass man sich anscheinend sehr zügig um den Wiederaufbau kümmerte: Das Holz wurde 1358 geschlagen. Das unregelmäßige Mischmauerwerk mit vereinzelten Backsteinen oberhalb der Abbruchstelle weist deutlich ins 14. Jahrhundert.²³

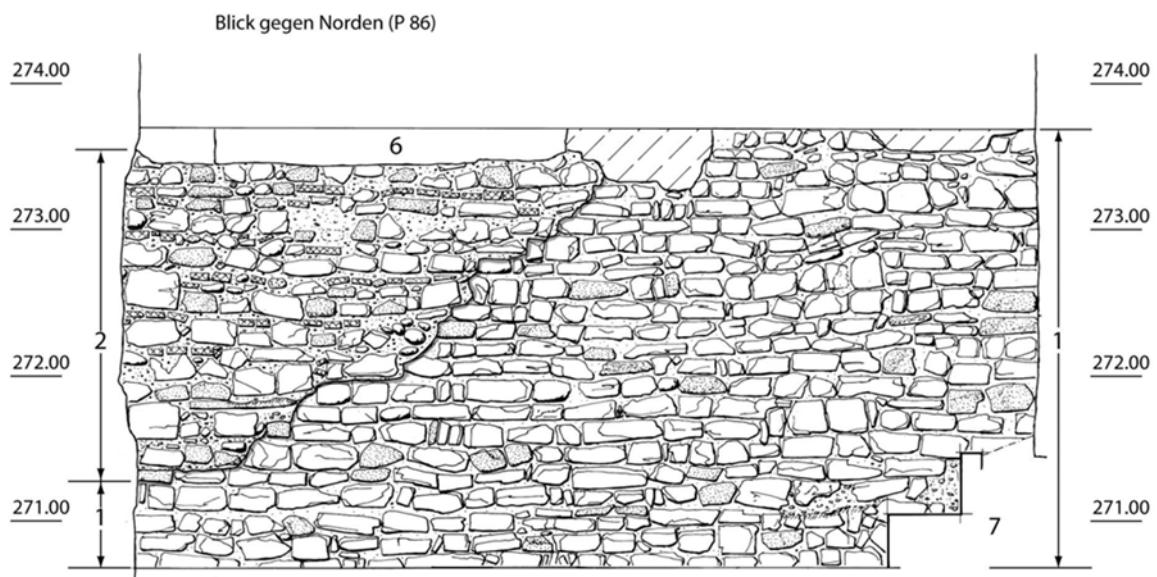
Abbildung 19: Basel, Lohnhof-Eckturm. Umzeichnung der Nordmauer des Turmsockelgeschosses mit schräg verlaufender Abbruchstelle.

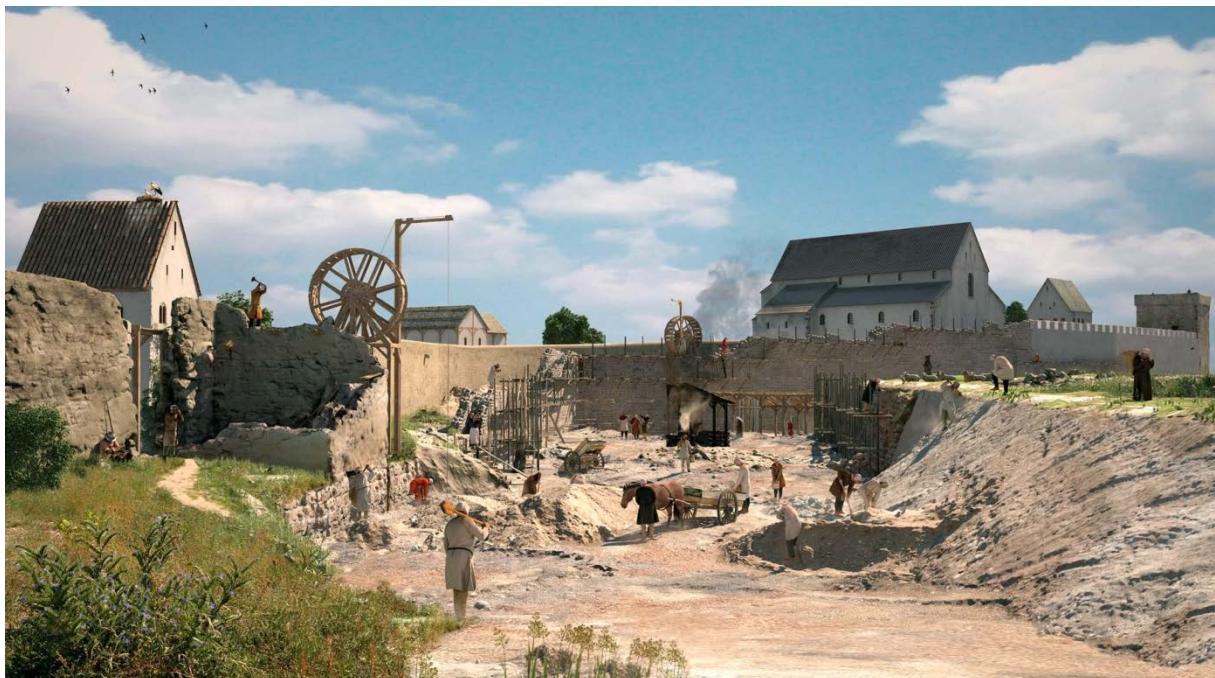
Abbildung 20: Basel, Teufelhof. Lebensbild Niederlegung und Unterfangung des Teufelhofs turms während des Baus der Inneren Stadtmauer mit Graben und Kontermauer, vor 1250. Im Hintergrund die Leonhardskirche und der Lohnhofeckiturm.

Weniger als 200 m nordwestlich des Lohnhofeckturms, ebenfalls am Leonhardsgraben, liegt der Teufelhof, wo eine vergleichbare Ausgangslage anzutreffen ist. Neben einem ebenfalls vorspringenden rechteckigen Turm, der heute in das Gebäude integriert und zugänglich ist, sind aufgehende Reste der Burkardschen Stadtmauer und der bündig anschliessenden Inneren Stadtmauer erhalten. Die Baugeschichte unterscheidet sich jedoch von derjenigen des Lohnhof-Eckturms. Der Turm wurde anlässlich des Baus der Inneren Stadtmauer in der ersten Hälfte des 13. Jahrhunderts weitgehend niedergelegt und die unteren Fundamentbereiche aufwändig unterfangen und neu aufgemauert (Abb. 20). Dies war notwendig, da die Innere Stadtmauer einen Stadtgraben besass, dessen Sohle tiefer lag als die Unterkante des alten Turmfundaments.²⁴

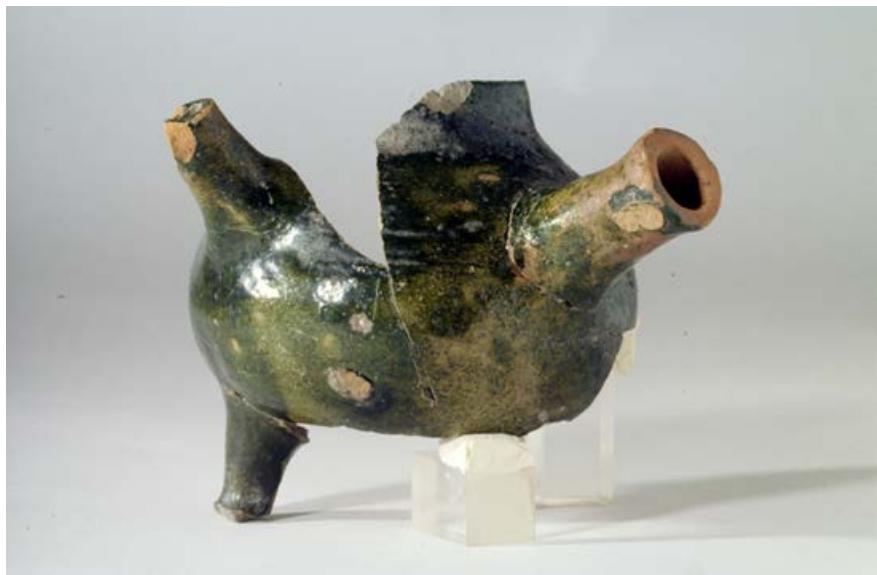
Abbildung 21: Fund aus der Verfüllung aus dem Stadtmauergraben vor dem Teufelhof. Aussen grün glasiertes Dreibeingefäß, Leonhardsgraben 47, Erste Hälfte 14. Jh. (Inv.-Nr. 1985/10.1171).

Das Erdbeben hat den Turm wohl nicht beschädigt, aufschlussreich sind hier die Funde aus dem Stadtgraben. Mit dem Bauabschluss der sogenannten Äusseren Stadtmauer (1362–1398) wurden die älteren Stadtbefestigungen wehrtechnisch obsolet und die Stadtgraben-areale konnten, oft als Gärten oder zur Tierhaltung, umgenutzt werden. Bis dahin gab es eine Reihe von Verbots, die verhindern sollten, dass Siedlungsabfälle in den Stadtgraben entsorgt wurden. Im Teufelhof lässt sich diese allmähliche Verfüllung des Stadtgrabens gut nachvollziehen. Bei Ausgrabungen im Jahr 1985 zeigten sich im Profil mindesten drei klar voneinander trennbare Phasen: Zuunterst liess sich der Bauhorizont der Stadtmauer, der Kontermauer und des Stadtgrabens fassen. Darüber lag eine Schicht des frühen 13. Jahrhunderts, die vermutlich mit den Umgebungsarbeiten nach dem Bau der Wehranlage in Zusammenhang steht. Die Schicht war eher fundarm, was mit den genannten Verbots zusammenhängen dürfte. Darüber folgte schliesslich eine äusserst fundreiche, etwa 80 cm mächtige Schicht mit Brandschutt, Keramik, wenig Glas und kaum Metallfragmenten. Die Funde datieren in das späte 13. und in die erste Hälfte des 14. Jahrhunderts (Abb. 21). Diese zweite Phase wurde mit den Aufräumarbeiten nach dem Erdbeben in Zusammenhang gebracht. Darüber folgen dann fundarme Schichten, die zu einer letzten Phase im Übergang zur Gartennutzung gehören könnten.²⁵

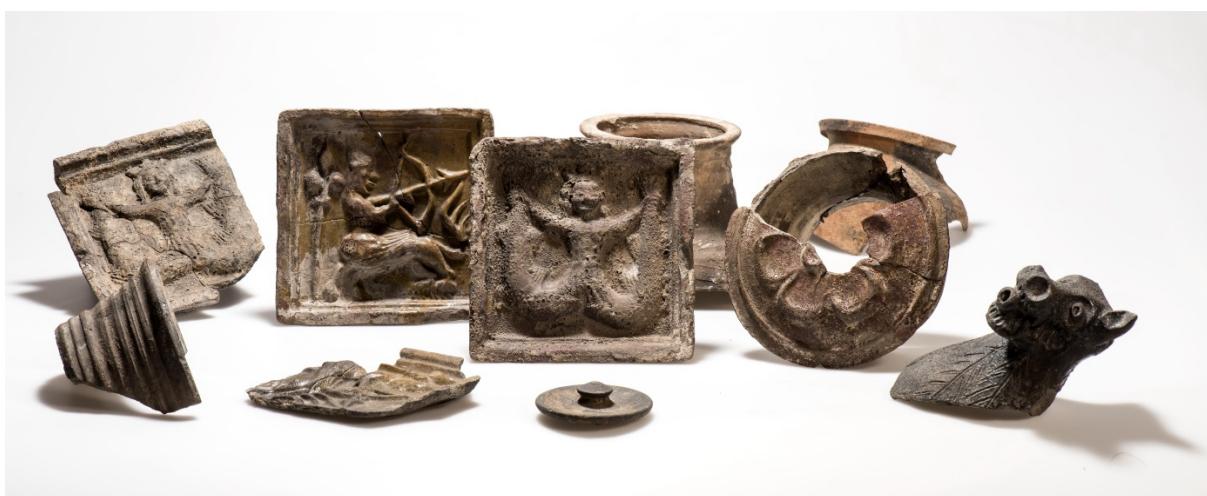
Abbildung 22: Fischmarkt 3, Ensemble von Keramikfunden aus dem 14. Jh. (Inv.-Nr. 1928.2498; Inv.-Nr. 1928.2506; Inv.-Nr. 1928.2500; Inv.-Nr. 1927.190; Inv.-Nr. 1927.194; Inv.-Nr. 1927.192; Inv.-Nr. 1928.2508; Inv.-Nr. 1928.2503; Inv.-Nr. 1927.199).

Ein weiterer Fundort, der allenfalls mit dem Erdbeben in Zusammenhang steht, liegt am Fischmarkt 3. Die Dokumentation der Ausgrabung von 1927 ist spärlich: Aufgedeckt wurde im Keller des Hauses zum Helm ein Aquamanile sowie mehrere stark verbrannte Ofenbestandteile, die alle in die Zeit der ersten Hälfte des 14. Jahrhunderts datieren (Abb. 22). Sie lagen offenbar in einer massiven Brandschuttschicht, was die Ausgräber dazu veranlasste, sie mit dem Erdbeben oder dem nachfolgenden Brand in Zusammenhang zu stellen.²⁶

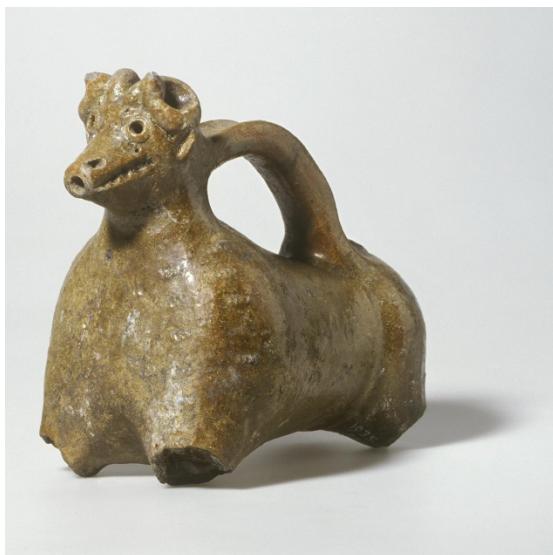
Abbildung 23: Aquamanile; Gerbergasse 28; 14. Jahrhundert; Beim Giessgefäß aus Keramik in Gestalt eines Widders sind die Beine abgebrochen. Die Einfüllöffnung liegt am Hinterkopf, das Maul dient als Ausguss. Graue, körnige Keramik mit heller olivfarbener bis gelber Glasur (Inv.-Nr. 1935.222).

Ebenfalls aus einer Altgrabung, diesmal aus dem Jahr 1935, stammen die Aussagen zum Abbruch der Liegenschaft an der Gerbergasse 28: Arbeiter fanden in einem mit Brandschutt verfüllten Keller Ofenkacheln und Gefässfragmente. Unter diesen Funden befand sich ein olivfarben glasiertes Giessgefäß in Gestalt eines Widders (Abb. 23). Es war vergesellschaftet mit drei unglasierten Ofenkacheln aus dem späten 13. Jahrhundert, Fragmenten von mehreren Töpfen, zwei Lämpchen und einem Standsteinmörser mit zwei Menschenköpfchen aus dem 14. Jahrhundert. Auch diese Fundstelle könnte in Zusammenhang mit dem Erdbeben oder dem nachfolgenden Brand stehen.²⁷

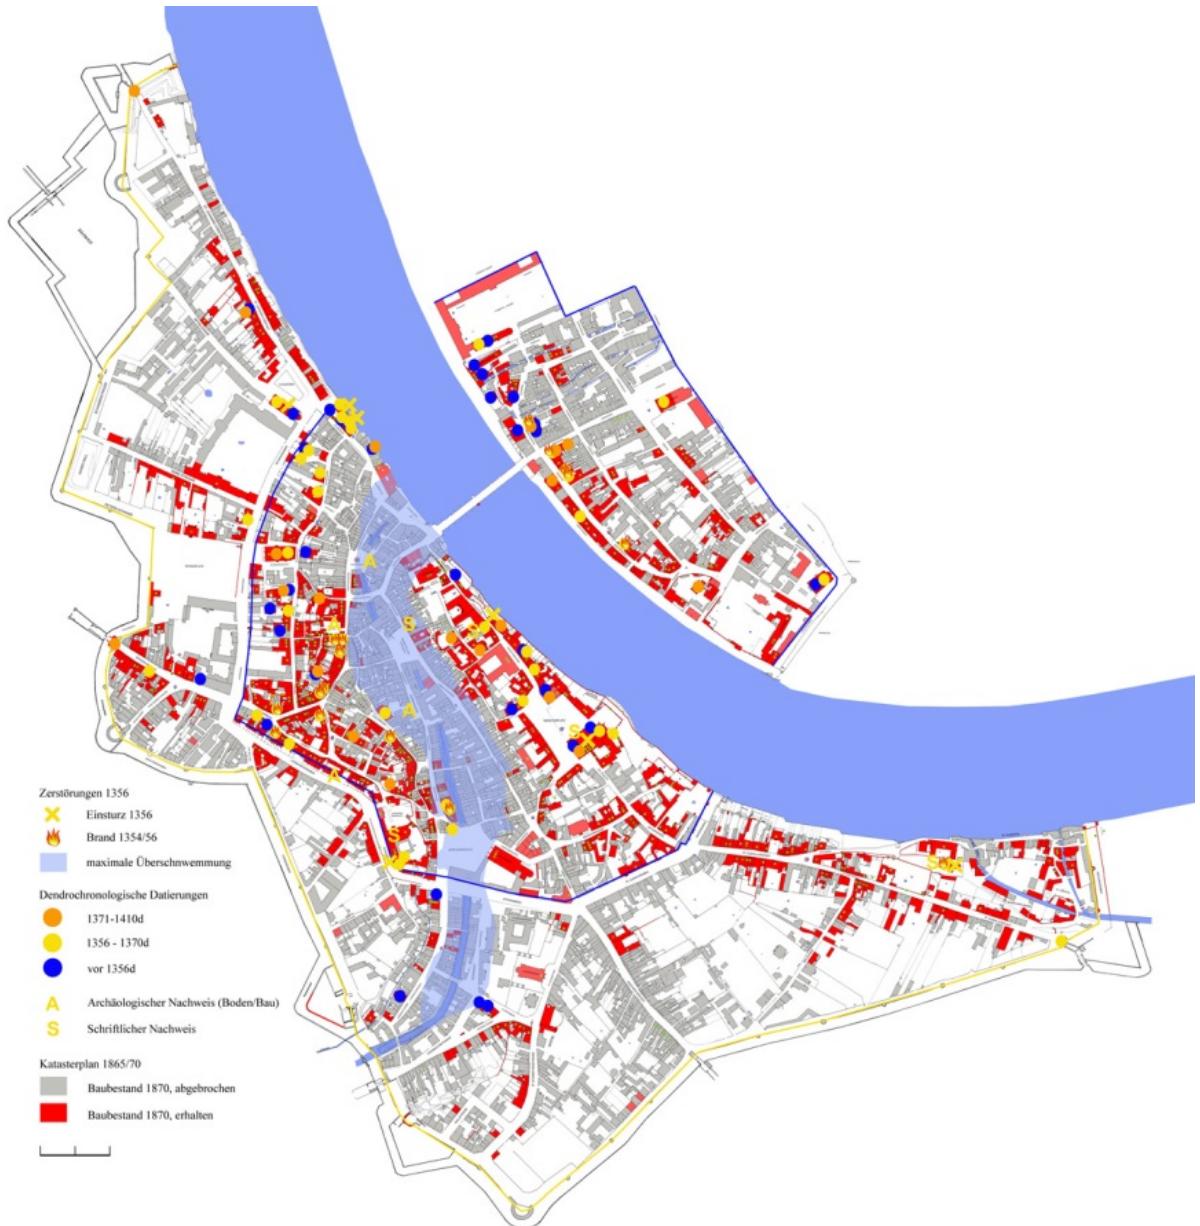
Abbildung 24: Altstadt von Gross- und Kleinbasel mit Vorstädten. Dendrochronologisch datierte Baumassnahmen vor und nach 1356 sowie mögliche Schadensursachen (Einsturz, Feuer und maximaler Überschwemmungsbereich des Birsig).

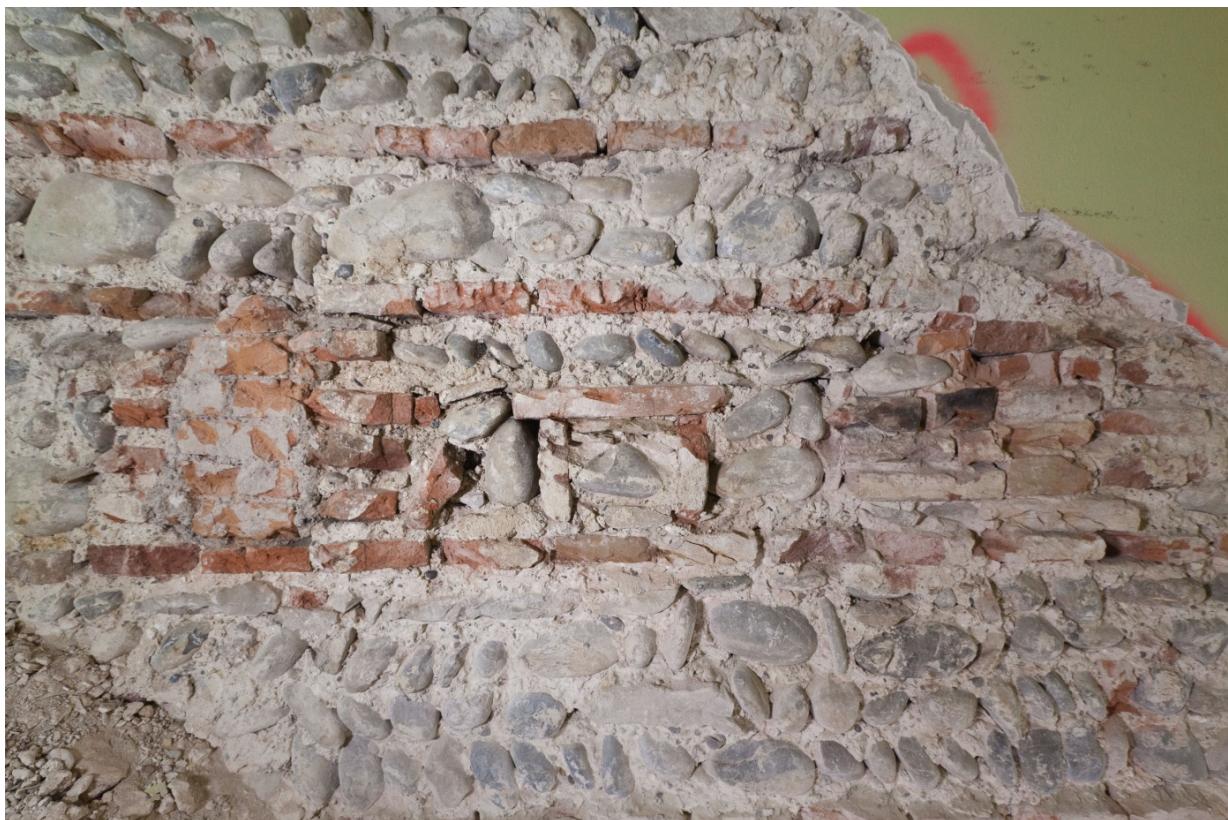
Abbildung 25: Basel, Steinenvorstadt 42. Typisches Basler Mauerwerk nach dem Beben von 1356. Nördliche Brandmauer aus Mischmauerwerk (Wacken und Backsteine) mit Auflagern für Gerüstholzer und Balken, errichtet vor 1426.
