Eine mittelalterliche Wandmalerei in der Kommende Hohenrain

Roger Strub

Im Rahmen einer baulichen Sanierung ist 2006 im Komturhaus der ehemaligen Johanniter-Kommende in Hohenrain (LU) eine Ende des 13. Jahrhunderts entstandene Wandmalerei entdeckt worden. Sie bildete einst die eindrückliche Ausstattung eines grossen Saals und erzählt die biblische Geschichte der Salome und der Enthauptung von Johannes dem Täufer. Die kunst- und ordensgeschichtlich wertvolle und gut erhaltene Wandmalerei wurde freigelegt und mit bewusst zurückhaltenden, konservierenden Massnahmen restauriert.

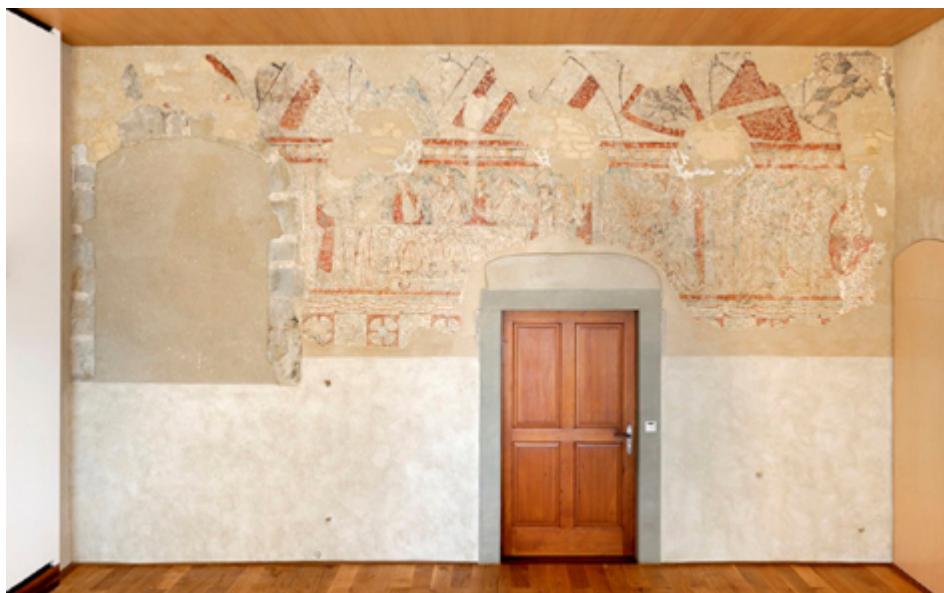
Die Freilegung förderte eine zusammenhängend bemalte Fläche von knapp 15 Quadratmetern zu Tage, die auf der einen Seite an eine erstbauzeitliche Fensteröffnung⁸ stösst und auf der anderen Seite von der Gebäudeecke begrenzt ist. Die mittelalterliche Wandmalerei ist in drei übereinander liegende Register gegliedert. Zuoberst verläuft ein Wappenfries; die mittlere Zone zeigt eine figürliche Szenenfolge und die untere eine Vorhangdraperie. Letztere endet knapp 1,5 m oberhalb des Bodenniveaus. Im Mauermörtel steckende Holzdübel lassen vermuten, dass dieser Sockelbereich mit einem Gestühl oder einem Täfer verkleidet war.

Die 2006 im Komturhaus entdeckte Wandmalerei nach ihrer Restaurierung. Die Malerei bildete die grossartige Raumausstattung eines Saals, zu welchem auch die grosse Fensteröffnung gehörte (Kantonale Denkmalpflege Luzern, Nick Brändli, 2008).

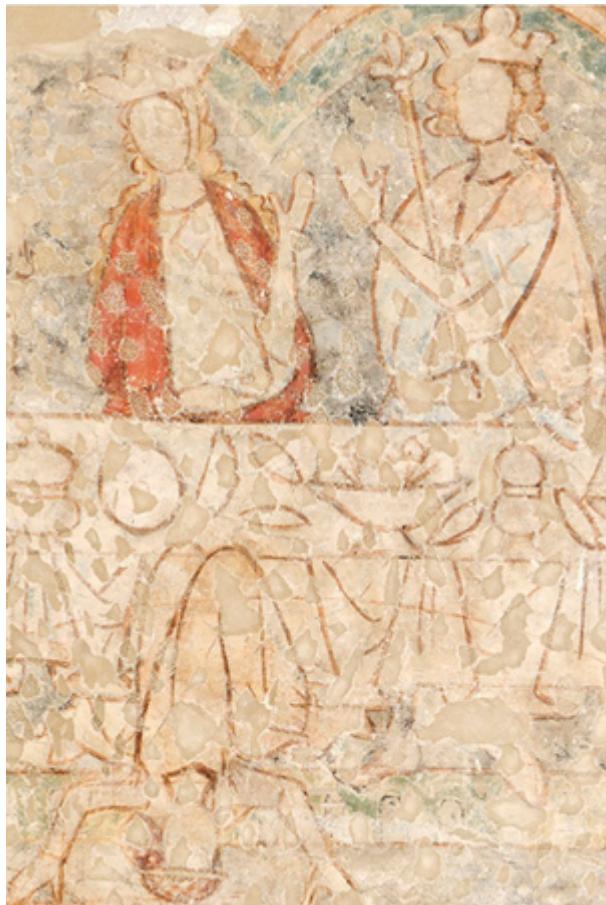
Der Sockelvorhang ist in realitätsnaher Gestaltung mit Ringen an einer Stange aufgehängt und legt sich zwischen den Befestigungen in Falten. Das eigentliche Vorhangmuster ist hingegen faltenlos dargestellt und zeigt Quadrate, die abwechselnd grün-weiss kariert, beziehungsweise mit einer vierblättrigen Blüte auf rotem Grund verziert waren. Das Bildregister erzählt in einer Folge von drei Bildern von links nach rechts die in den Evangelien von Matthäus (Mt 14,1-11) und Markus (Mk 6,17-28) wiedergegebene Geschichte vom Tanz der Tochter Herodias', Salome, und der Enthauptung von Johannes dem Täufer. Die Darstellung des Johannesmartyriums war im 12. und 13.

Neque enim ideo pedes nobis dedit Deus, ut iis turpiter utamur, sed ut recte gradiamur; non ut perinde atque cameli saltamus (nam et cameli saltantes ingratum spectaculum edunt, multoque magis mulieres), sed ut cum angelis choreas agamus.¹¹

Ausschnitt aus dem Wandbild im Normallicht: Tanz der Salome am Gastmahl von Herodes (Kantonale Denkmalpflege Luzern, Nick Brändli, 2008).

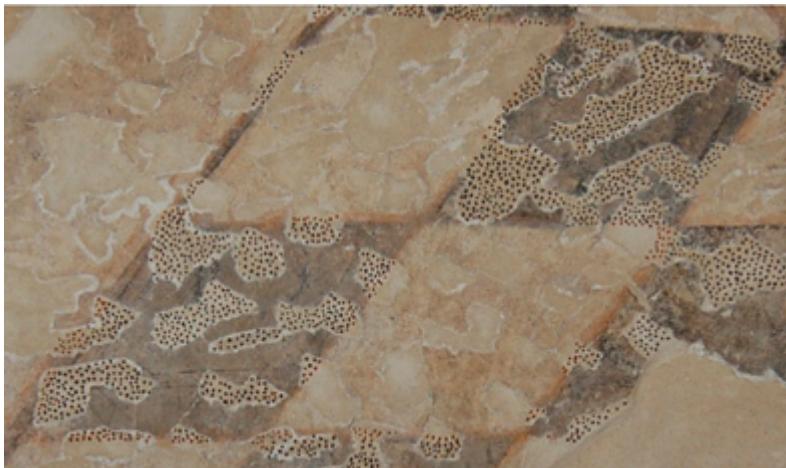
Punktretusche im Bereich eines Wappenschildes. Die Farbpunkte wurden ausschliesslich auf den neuen Kittungen aufgebracht und in keinem Fall auf der originalen Bildoberfläche (Kantonale Denkmalpflege Luzern, Lisa Herrera, 2008).

Bewusstsein der verantwortlichen Personen.¹⁷ Auf eine Festigung der gut erhaltenen Malerei wurde vollständig verzichtet; die mechanische Stabilisierung erfolgte lediglich über die Kittung der unzähligen Hacklöcher, die dem Bild zugefügt worden sind, als es bereits mit einer weissen Kalkschlämme unsichtbar gemacht worden war und die der besseren Haftung eines neuen Verputzes dienen sollten. Die grossen Fehlstellen, die durch den Ausbruch der bauzeitlichen und einer späteren Balkenlage entstanden sind, wurden mit einem Mörtel gefüllt, dessen Farbe mit der Wahl des Sandes und ohne nachträgliche Retusche auf den Grundton des Befundes abgestimmt wurde. Mit dem gleichen Mörtel wurden die Hacklöcher konturgenau gekittet. Die farbliche Integration erfolgte mit Punktretuschen nur noch da, wo sie die Lesbarkeit des Wandbildes entscheidend zu verbessern vermochte. Mit höchster Konsequenz wurden die in reversibler Technik aufgebrachten Retuschen¹⁸ ausschliesslich auf die neuen Kittungen gesetzt und in keinem Fall auf die originale Bildoberfläche.
