# Historische Erdbeben in Innsbruck, Tirol

## Bauforschung an ausgewählten Innsbrucker Bauwerken

Anja Mitterdorfer

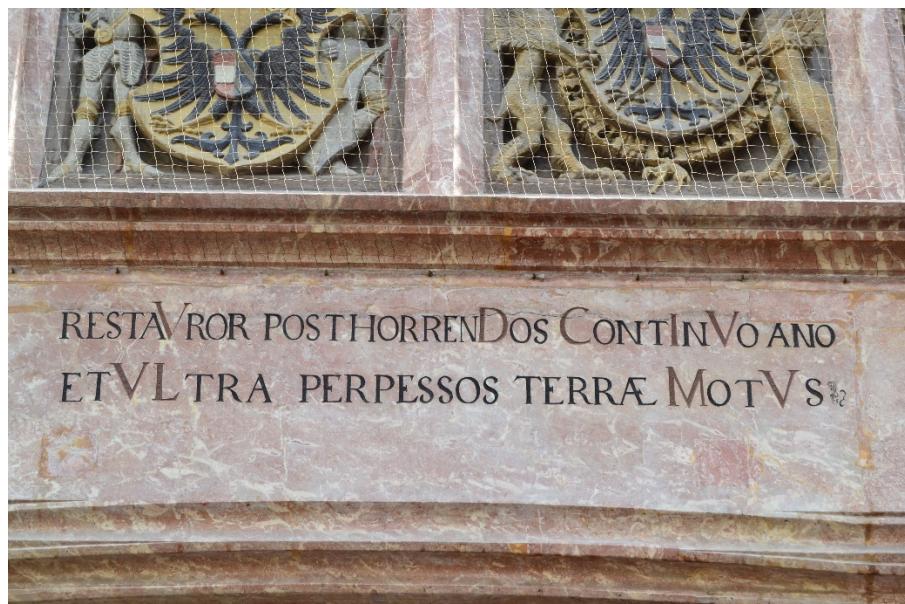
Abbildung 1 – Innsbruck, Chronogramm am Goldenen Dachl.

ter hinzugefügte Chronogramm, nimmt Bezug auf die Restaurierungsarbeiten anlässlich der entstandenen Erdbebenbeschäden von 1671 (Abb. 1).

Da das Goldene Dachl immer wieder Restaurierungen unterzogen wurde (1671, 1782, 1898/99, 1952),<sup>13</sup> veränderte sich nicht nur die Schreibung des Wortes ANNO (→ AÑO → ANO), sondern auch dessen Position (Zeilenanfang → Zeilenmitte → Zeilenende). Im Laufe der Zeit schlich sich dadurch ein gravierender Fehler ein (Abb. 2–4). Der Überstrich über dem N des Wortes ANO wurde vermutlich vom Restaurator in den 1950er-Jahren (wahrscheinlich 1952) als ein nicht wichtiges Detail angenommen und deshalb durch einen ähnlich farbigen Einlegestein ersetzt (Abb. 2). Der Überstrich hatte aber die Funktion der Verdoppelung des Lautes und somit handelte es sich ursprünglich um das Wort ANNO (Jahr). Durch das Weglassen dieses wichtigen Details verliert die Übersetzung der Inschrift ihren Sinn, aus *Jahr* wurde *Anus* (ANO).<sup>14</sup> Ebenso dürfte eine Restaurierung für die unterschiedliche Position des Wortes ANNO/ANO in den zwei Zeilen geführt haben. Erkennbar wird dies im Vergleich von Bildmaterial, wie z. B. einem Kupferstich von Salomon Kleiner um 1750 (Stadtarchiv Innsbruck, Sign.: Bi/g-384; Position des Wortes ANNO am Beginn der zweiten Zeile), einer Zeichnung von Josef Strickner (Tiroler Landesmuseum Ferdinandeum, Innsbruck; Position des Wortes AÑO als zweites Wort in der zweiten Zeile) und einer heutigen Fotografie (Abb. 1).

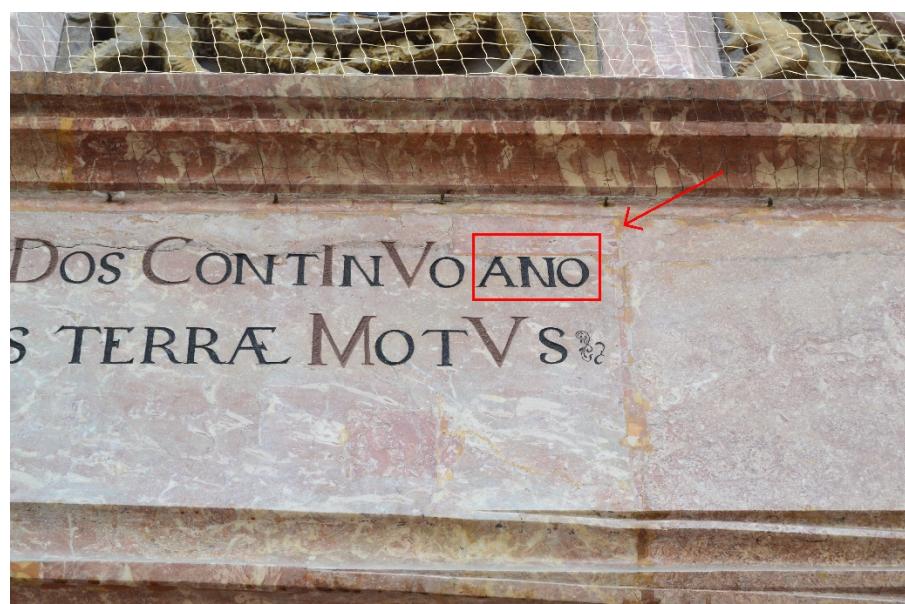
Abbildung 2 – Innsbruck, Ausschnitt vom Chronogramm am Goldenen Dachl.

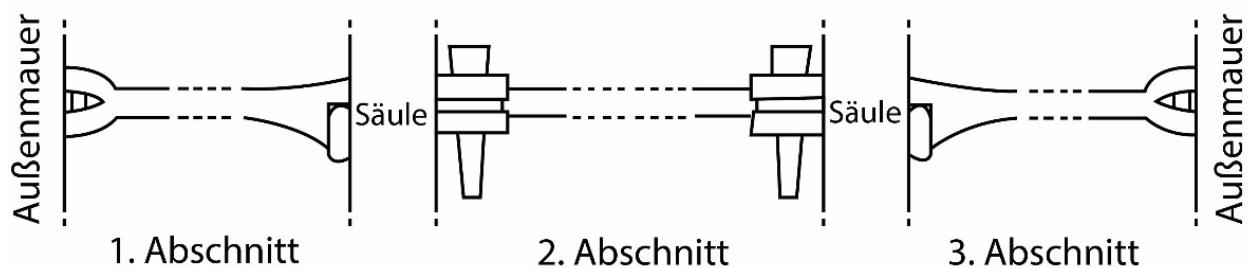
Abbildung 3 – Innsbruck, Befestigungsarten der Eisenstangen an den Säulen im Innenraum der Hofkirche

Diese baulichen Veränderungen kann man auch noch heute am Gebäude sehen. Der Innenraum der Hofkirche wird mit fünf Reihen von Eisenstangen, die Ost-West-orientiert sind, stabilisiert. Jede dieser Reihen besteht aus drei Abschnitten, die jeweils in Säulen enden (Abb. 3). Die Stangen wurden mittels Eisenschleudern befestigt, die sich an der Außenfassade befinden. Von den zehn Schleudern, die es eigentlich geben müsste, kann man heute nur mehr eine an der Westfassade und zwei an der Ostfassade (verputzt) erkennen. Die zwei Eisenschleudern an der Ostseite liegen direkt übereinander, was man im Innenraum anhand der Eisenstangen nicht erkennen kann, d. h. es gibt keine zwei Eisenstangen, die direkt übereinander befestigt wurden. Auch die zwei Eisenschleudern an der Südfassade finden keine Fortsetzung im Innenraum (Altarbereich).

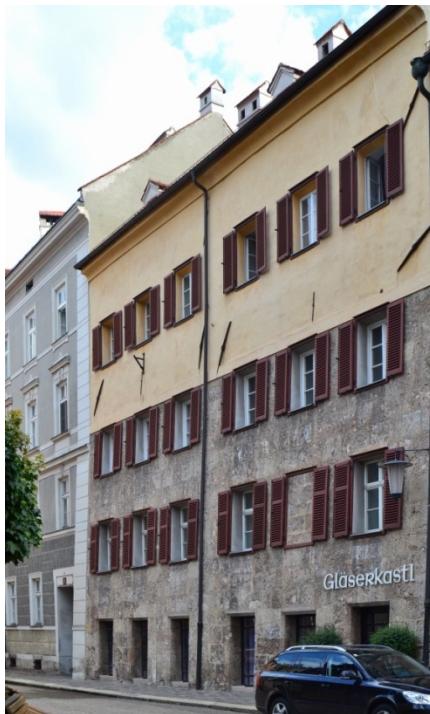
Abbildung 4 – Innsbruck, Domplatz 4. Stützmauer beginnend auf dem heutigen Gehniveau, ganzflächig angebracht.

Die Ausgangshöhe der Bauelemente befindet sich zum einen auf dem heutigen Gehniveau (z. B. Domplatz 4) oder auf einem Sockel bzw. einer Sockelzone (z. B. Herzog-Friedrich-Str. 15). Sie verkleiden die Außenfassade in einem Bereich, der sich unterhalb des ersten Stockwerks bis hinauf zum Ende des zweiten Stockwerkes zieht. An einigen Gebäuden kann man auch sehen, dass die Höhenunterschiede an ein und demselben Haus ebenso variieren können (z. B. Seilergasse 8). Der Baustoff wurde entweder ganzflächig angebracht (z. B. Domplatz 4, Abb. 4) oder aber auch nur pfeilerartig (Domplatz 1, Abb. 5).

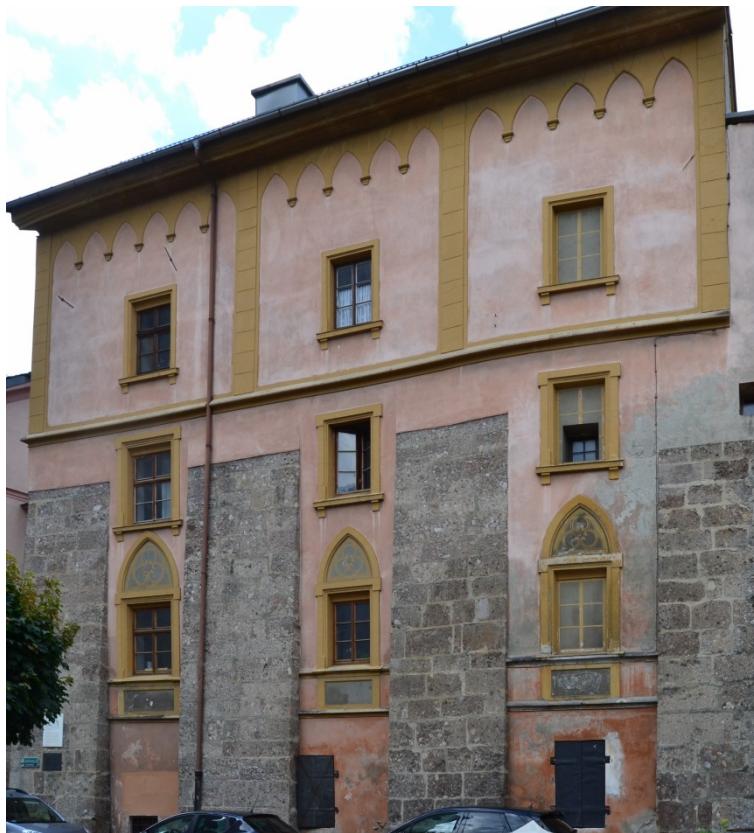
Abbildung 5 – Innsbruck, Domplatz 1, Stützpfeiler.

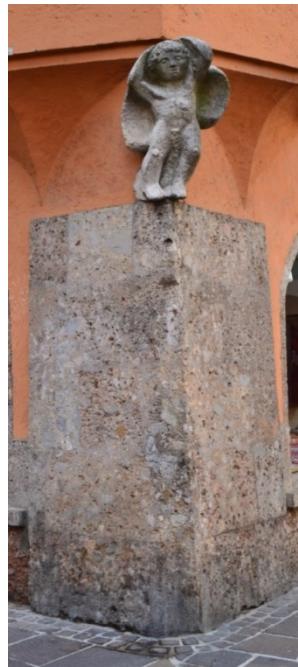
Abbildung 6 – Innsbruck, Seilergasse 11, dekorative Gestaltung eines Eckpfeilers.

Zu den meist dekorationlosen Pfeilern gibt es auch Ausnahmen, die den Betrachter in ihren künstlerischen Bann ziehen sollten, z. B. durch aufgesetzte Figuren (Abb. 6) oder geschwungene Randabschlüsse (z. B. Seilergasse 11, Riesengasse 4 und 10, Herzog-Otto-Str. 4, Kiebachgasse 5, Herzog-Friedrich-Str. 15, Pfarrgasse 1). Die Abschlüsse der Pfeiler an den Hausfassaden wurden ebenfalls unterschiedlich gestaltet, z. B. gerade, schräg oder dachförmig (z. B. Herzog-Friedrich-Str. 3 und 34, nördliches Eckgebäude Badgasse/Pfarrgasse, Seilergasse 10, Riesengasse 15).

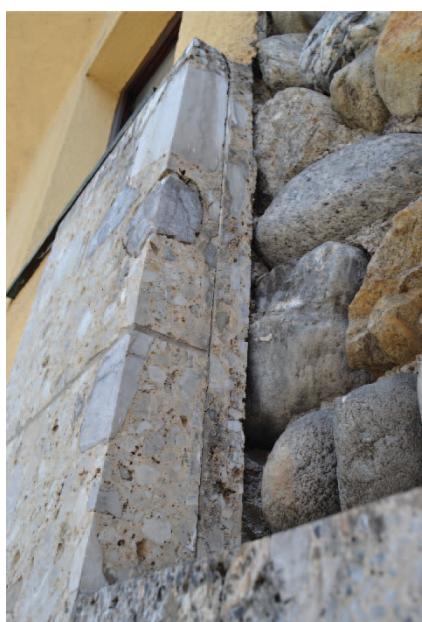
Abbildung 7 – Innsbruck, Marktgraben 13. Neuzeitlicher Stützpfiler an mittelalterlicher Stadtmauer.

Um dieses Thema abzuschließen, sei noch kurz auf die neuzeitlichen Bearbeitungsarten, Kombinationen mit mittelalterlichen Baustrukturen und Veränderungen hingewiesen. Viele Stützpfiler am Burggraben fallen durch ihre Bearbeitung auf. An den Steinen kann man eindeutig die Spuren moderner Geräte erahnen, die durch Schleifen und möglicherweise auch Polieren dem Werkstoff eine glatte Oberfläche verleihen (z. B. Marktgraben 13, Seilergasse 10). An einem Sichtfenster (Marktgraben 13) kann man die Anbringung eines neuzeitlich bearbeiteten Brekzie-Steins an die mittelalterliche Stadtmauer sehen (Abb. 7).

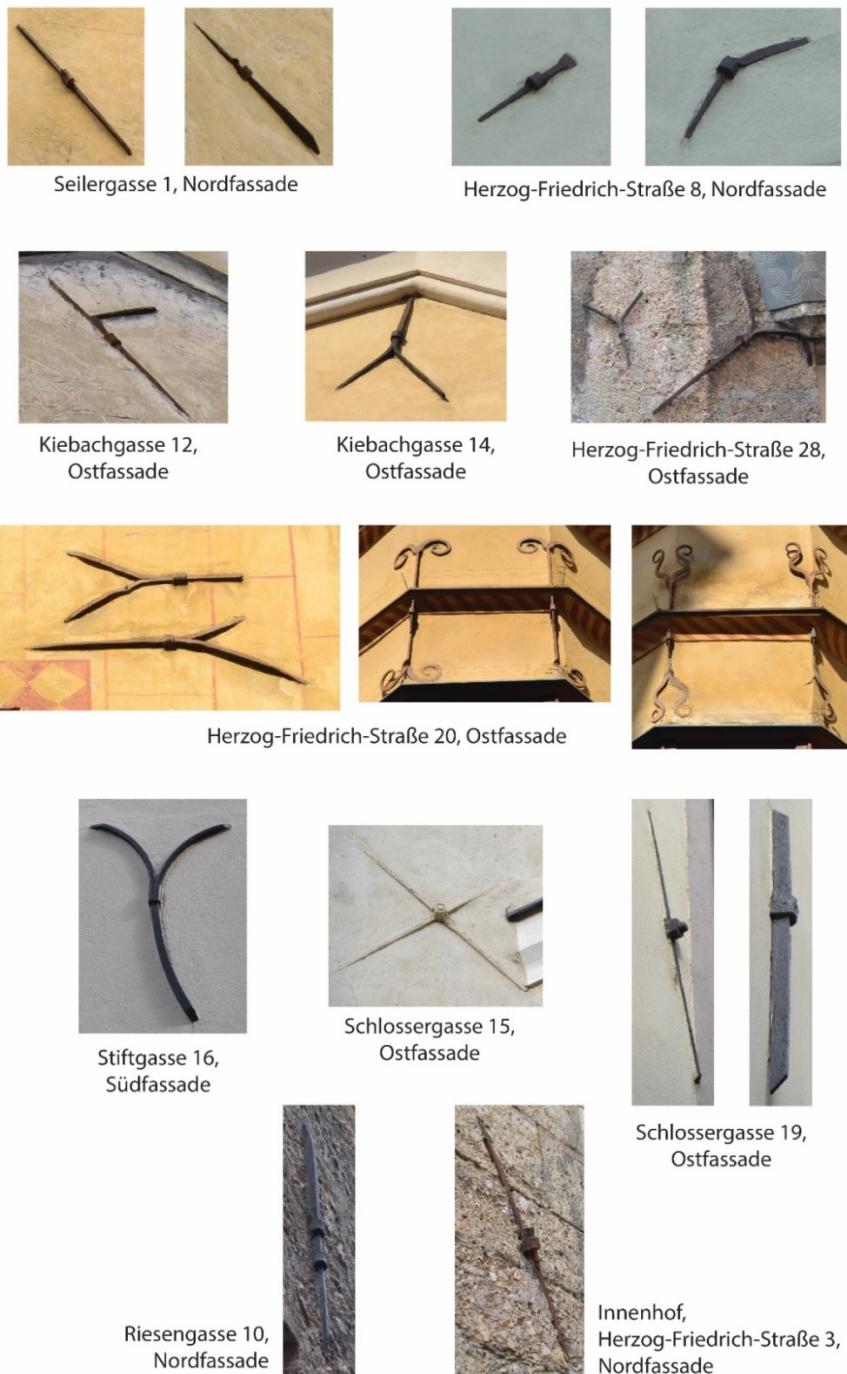
Abbildung 8 –Innsbruck, verschiedene Formen von Eisenschleudern (ohne Maßstab)

In Bezug auf das Aussehen und die Form der Eisenschleudern gibt es die unterschiedlichsten Varianten (Abb. 8), von ganz einfach (z. B. Seilergasse 2) bis hin zu aufwendig (z. B. Stiftgasse 16, Herzog-Friedrich-Straße 20) gestalteten. Auch Länge, Breite und Tiefe sind unterschiedlich. Auf einigen Hausfassaden kann man mehrere Arten der Schleudern erkennen. Die Art der Fixierung erfolgte durch ein (z. B. Mariahilfstr. 6) oder zwei Eisenbänder bzw. Eisenringe (z. B. Riesengasse 10), aber auch durch Verschrauben (z. B. Kiebachgasse 8, Herzog-Friedrich-Str. 20, Schlossergasse 8 und 15). Betrachtet man die Befestigung mittels Eisenbänder, so kann man auch dort mehrere Varianten der Schleudern selbst erkennen. Manche erhielten eine Erhebung in der Mitte oberhalb der Befestigung (z. B. Seilergasse 2, Marktgraben 11), um ein Durchrutschen zu verhindern, andere wiederum wurden mit ein oder mehreren Keilen im Eisenband fixiert (z. B. Seilergasse 1, Innenhof Herzog-Friedrich-Str. 3).

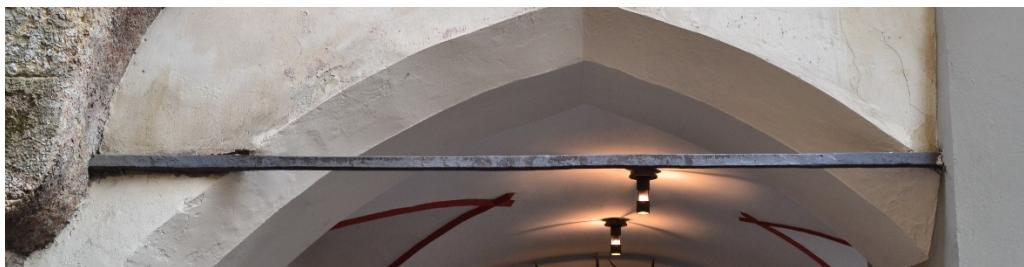
Abbildung 9 – Innsbruck, Herzog-Friedrich-Str. 12 und 15. Eisenstangen bzw. -verstärkungen, Laubengang.

Sowohl in der Herzog-Otto-Str. 10 (Vorbau), als auch in der Herzog-Friedrich-Str. 12 und 15 (im Laubengang, Abb. 9) und im Trautson-Haus (Herzog-Friedrich-Str. 22, Treppenaufgang) kann man Eisenstangen sehen. Vermutlich gehörten auch sie zu den Baumaßnahmen, die nach den Erdbeben durchgeführt wurden, um die Häuser, Laubengänge, Vorbaue, Lichtschächte, usw. erdbebensicherer zu machen.

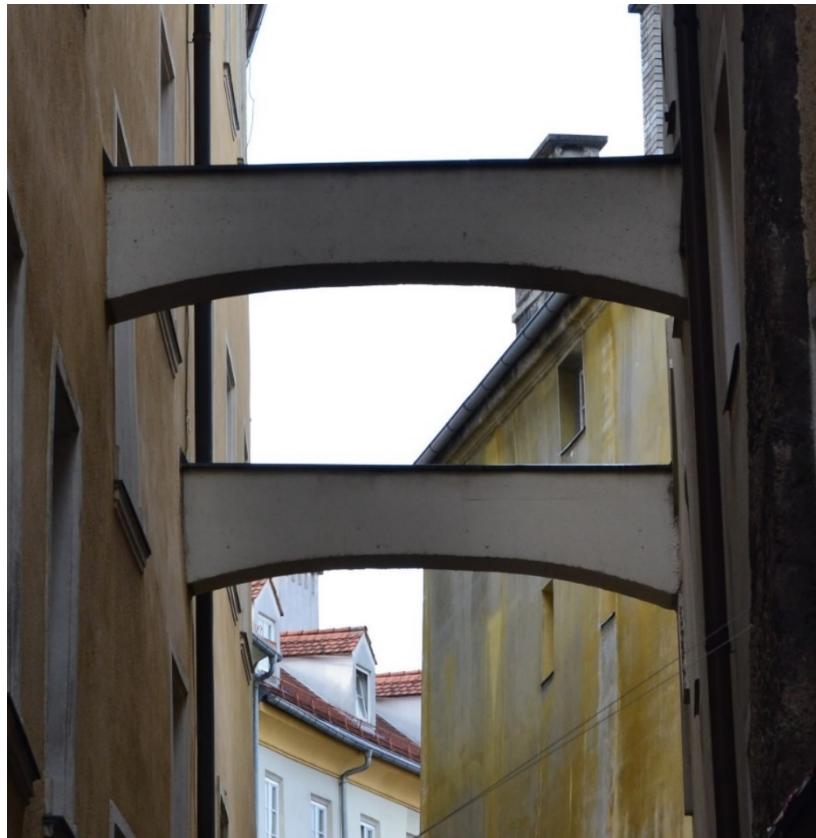
Abbildung 10 – Innsbruck, Stiftgasse 6 und 1. Gassenbögen.

Ebenso kann man in der Altstadt Gassenbögen bzw. Mauerbögen entdecken. Ein solcher befindet sich im Innenhof der Herzog-Friedrich-Str. 3, der zwei separate Gebäude miteinander verbindet. Zwei weitere Bögen befinden sich zwischen der Stiftgasse 6 und 1 (Abb. 10). Die Mauerbögen überspannen die Gasse und verbinden ebenso zwei separate Gebäude.

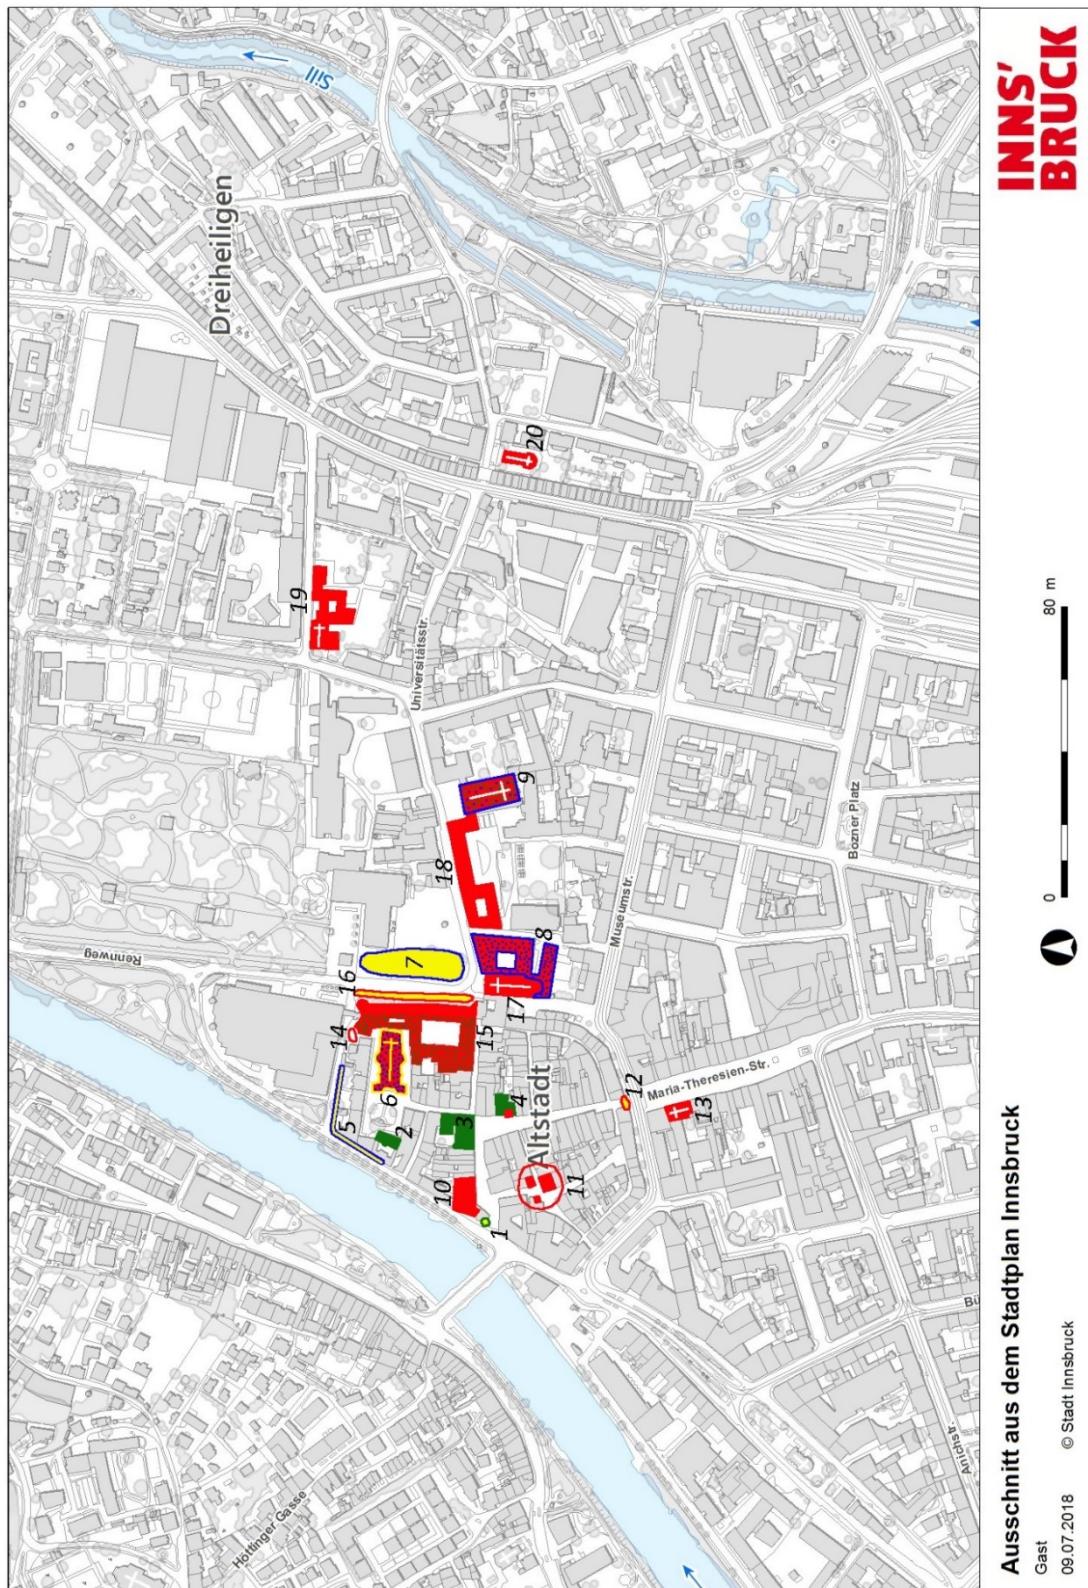
Karte 1: Innsbruck, Stadtplan, Auswahl von Gebäuden, die nach schriftlichen Quellen bei Erdbeben beschädigt wurden.

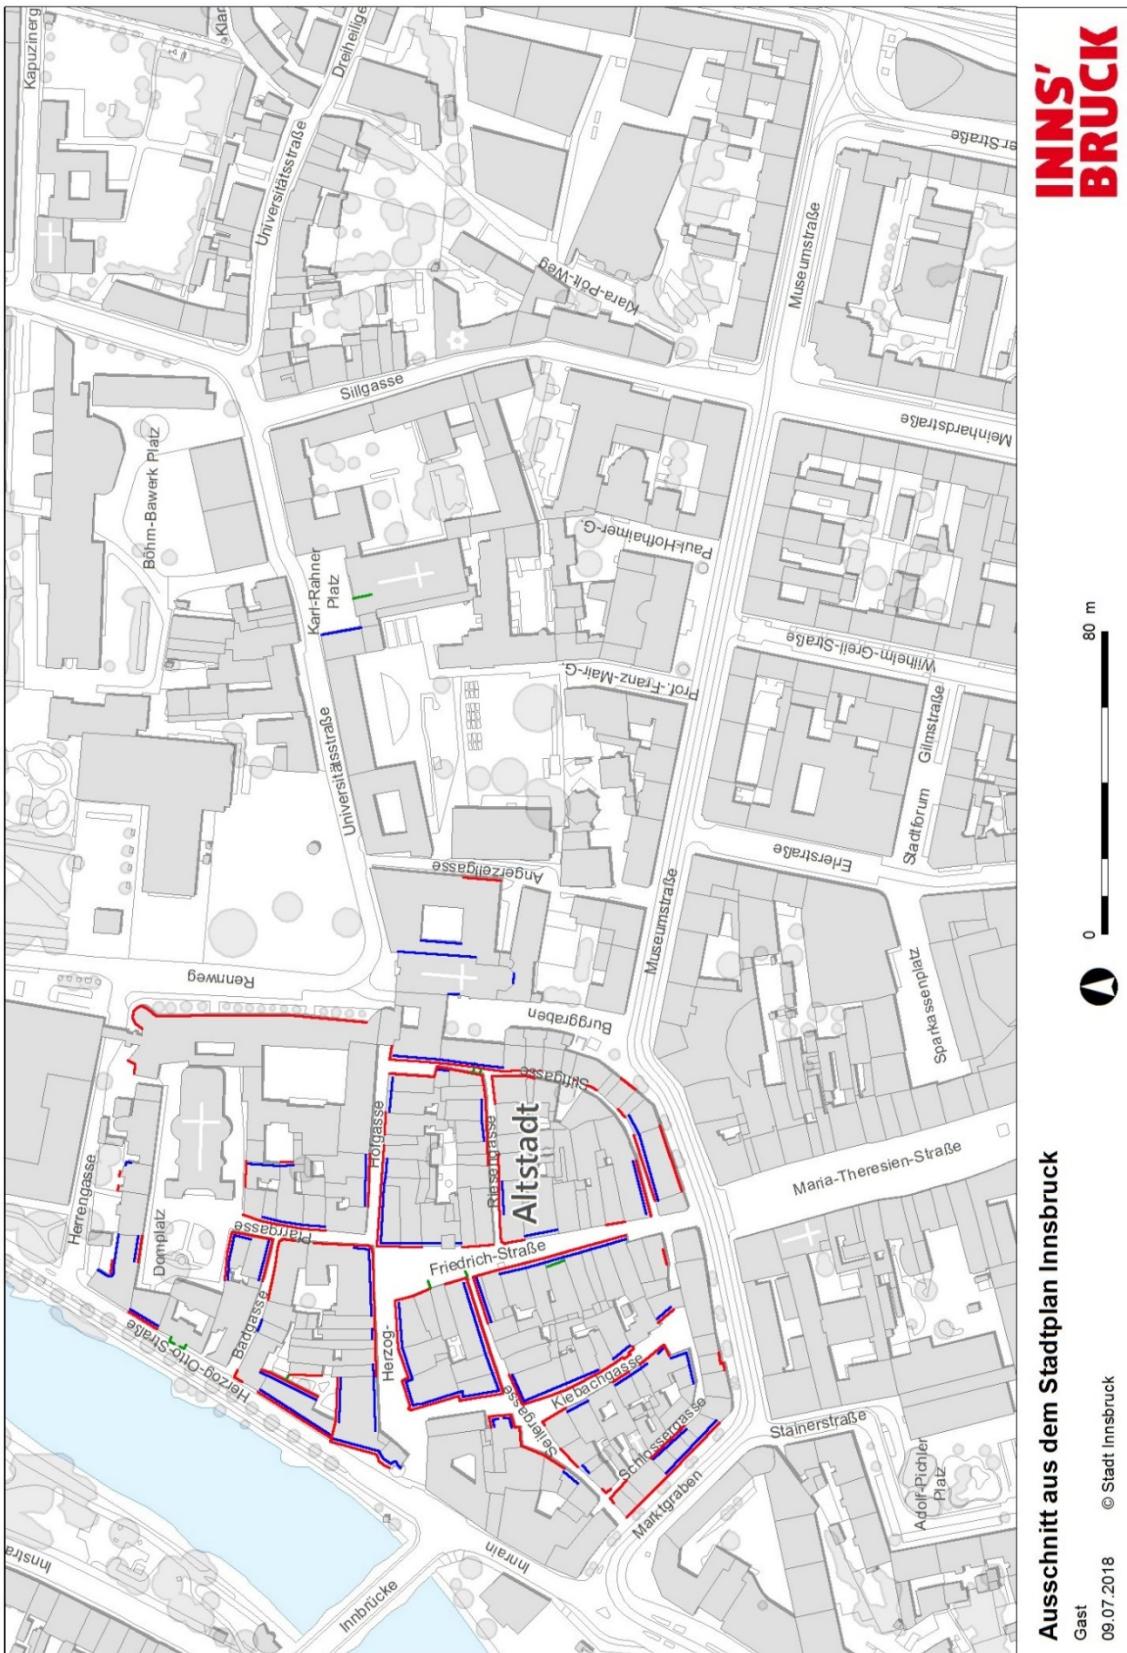
Karte 2: Innsbruck, Stadtplan: rot = Stützmauern bzw. Stützpfeiler, blau = Eisenschleudern, grün = Verstärkungen durch Eisenstangen und Torbogen
