# **Eisenschleudern in Hall**

## **Archäologische Nachweise der historischen Erdbeben**

Bianca Zerobin

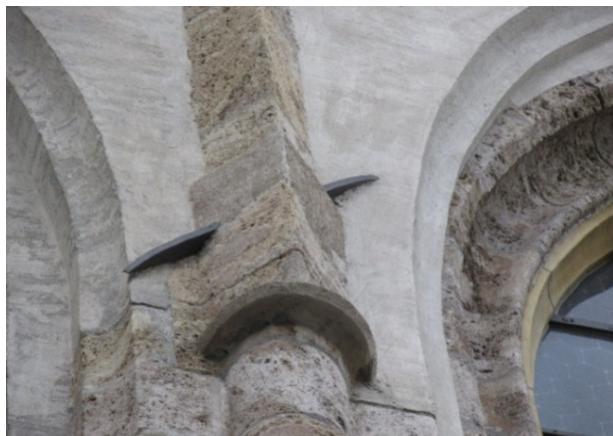
Abbildung 1: St. Nikolaus. Eisenschleuder an der Südseite.

An den Außenseiten der Seitenschiffe der Pfarrkirche St. Nikolaus in Hall kann man noch insgesamt sieben Schleudern erkennen.<sup>6</sup> An der Nord- und Südseite sind sie unter einem Steinpfeiler neben den Rundbogenfenstern versteckt. Im Innenbereich des Hauptschiffes kann man die Zuganker, die die Schleudern miteinander verbinden, beobachten (Abb. 1 und 2).

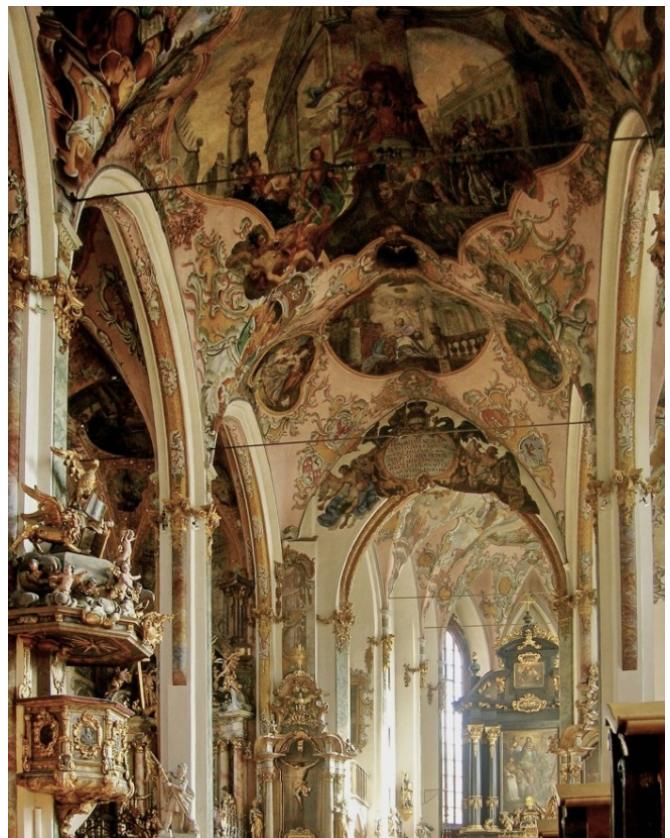
Abbildung 2: St. Nikolaus. Drei Zuganker verbinden die Nord- mit der Südmauer (Siehe Stadtplan, Nr. 15).

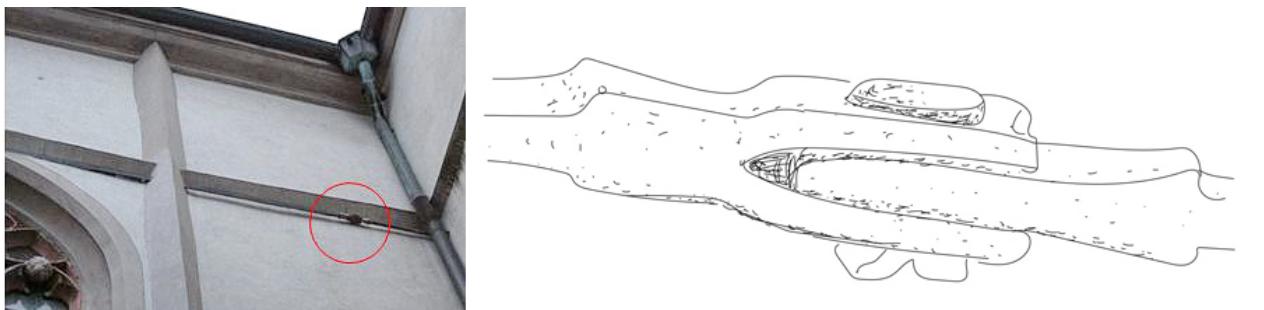
Abbildung 3: Eine Eisenstrebe entlang der Nord-Fassade der Salvatorkirche (siehe Stadtplan, Nr. 16) sowie Detailzeichnung des Verbindungsstücks einer Schleuder

Bei der Verbindung der Anker handelt es sich um eine Art Verschluss, welche auch bei der Salvatorkirche zu beobachten ist. Hier wird der Zuganker jedoch an der Fassade entlang geführt (Abb. 3).

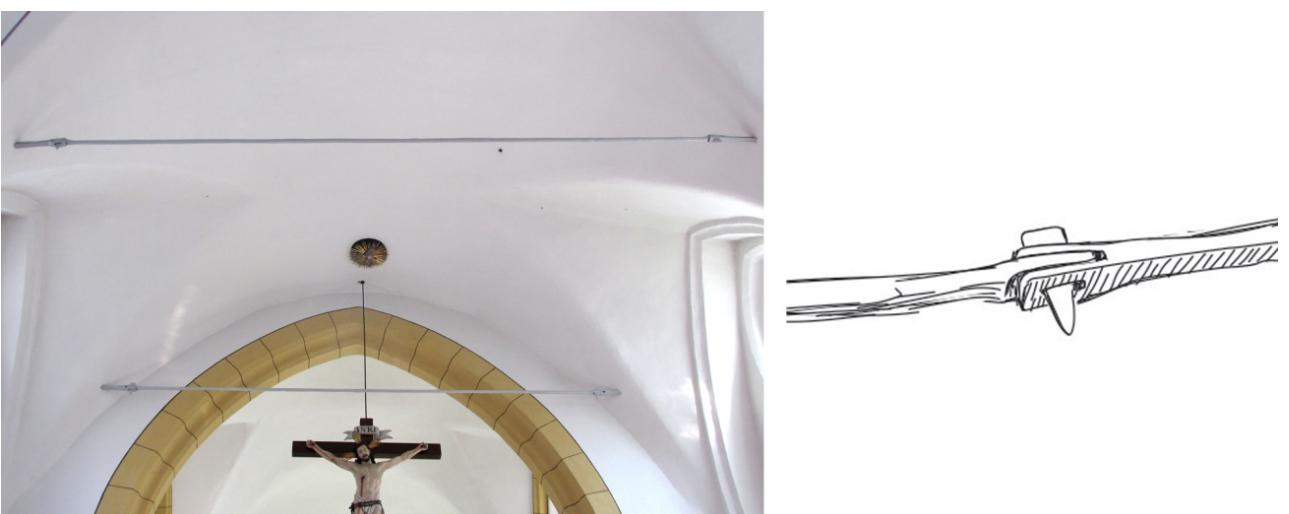
Abbildung 4: Die Verbindungsanker der Pfarrkirche von Volders. Die Umzeichnung zeigt das Stecksystem einer Schleuder mittels eines Keils.

Einer anderen Form der Verbindung zwischen den Schleudern kann man als Vergleich in der Pfarrkirche St. Johannis von Volders nachgehen. Dort werden die Zuganker mittels eines Keil-Stecksystems mit den Schleudern verbunden (Abb. 4).

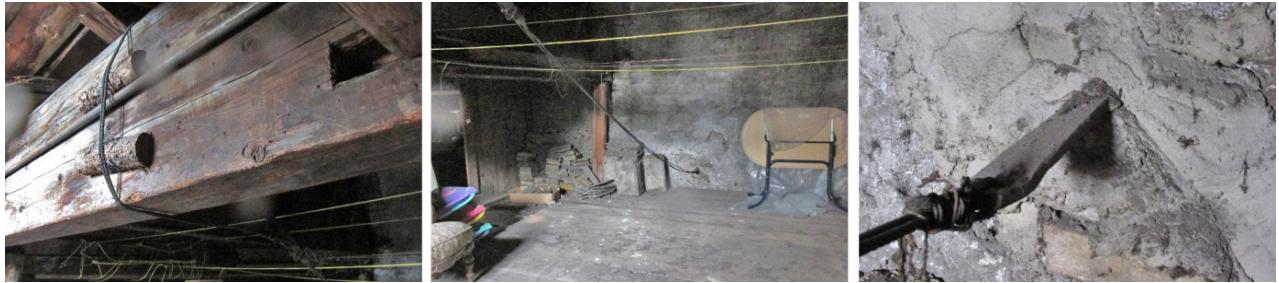
Abbildung 5: Befestigung einer Metallschleuder am Dachboden des Wohnhauses Salzburgerstraße 13 in Hall i. T.

Am Dachboden des Wohnhauses Salzburgerstraße Nr. 13 in Hall kann man zwei Eisenschleudern erkennen, die jedoch sehr schlichte Formen der Anbringung aufweisen. Eine Schleuder, die an der Südfassade befestigt ist, wird im Innenbereich mittels eines ca. 1,50 m langen Eisenbandes an einem Holzbalken des Dachstuhls fixiert. Dabei erstreckt sich das Band quer durch den Raum. Eine andere Schleuder im Westbereich des Dachbodens wird nur mittels mehrerer Drahtseile, die um den Firstbalken geschlungen sind, befestigt (Abb. 5). Solche Varianten sind Hinweise für eine eher provisorische Herangehensweise in Sachen Erdbebenschutz.

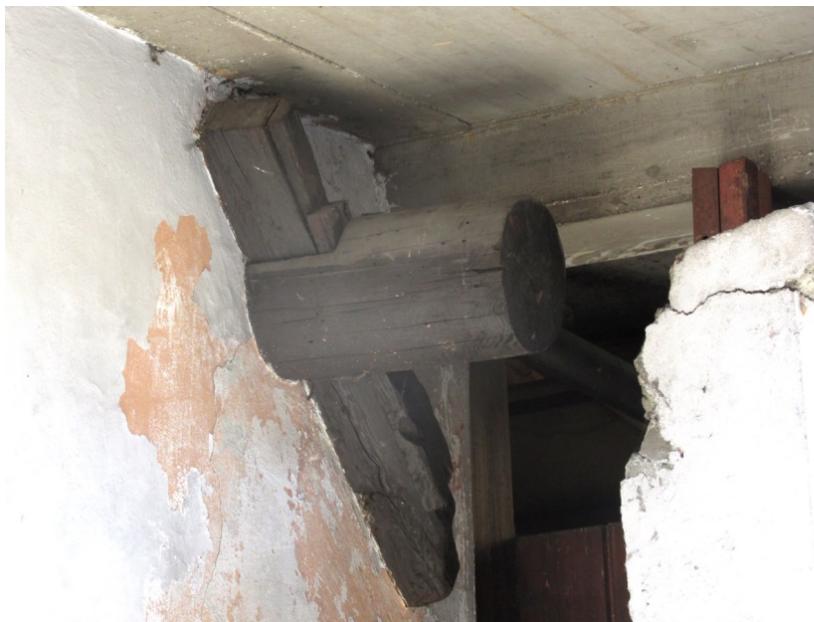
Abbildung 6: Die Holzscheuder von der Kripgasse Nr. 3 in Hall i. T., Ansicht von Süden (siehe Stadtplan, Nr. 17) sowie deren Umzeichnung.

Die Schleuderkonstruktion aus Holz in Hall ist einzigartig und bis dato ohne Vergleich. Sie befindet sich an der Südfassade im Erdgeschoß der Kripgasse 3. Durch die Mauer führt ein im Durchmesser ca. 20 cm starker Rundling. Das Durchrutschen durch die Mauer verhindern Querbalken und Keile, die durch eine rechteckige Öffnung im Rundling gesteckt wurden (Abb. 6).

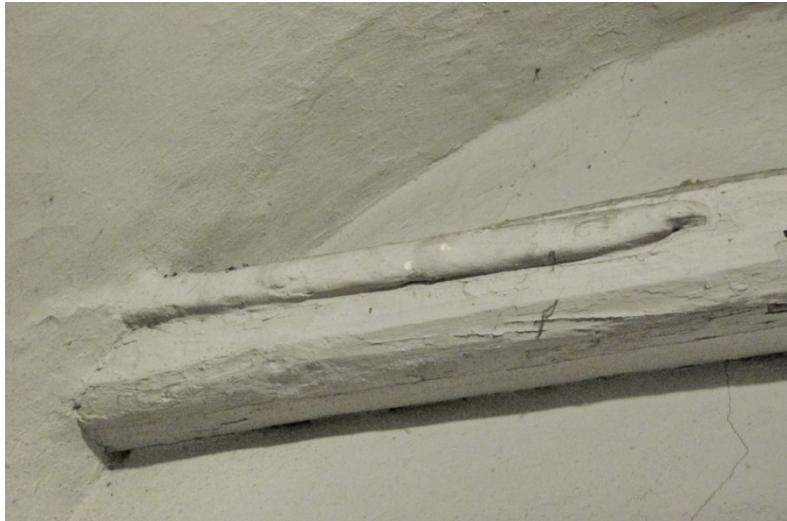
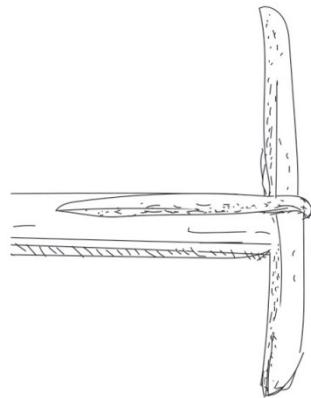
Abbildung 7: Der in Innenraum sichtbare Holzbalken und die Metallspange am Westeingang des Stiftsgartens in Hall i. T. (siehe Stadtplan, Nr. 18). Die Zeichnung zeigt die mögliche Verbindung zwischen Schleuder, Spange und Holzbalken.

Die am häufigsten vertretene Form der Verbindungskonstruktion ist die Kombination zwischen einem Holzbalken und Eisenschleudern. Die Holzbalken selbst haben dabei meist eine Hauptfunktion als Boden- bzw. Deckenbalken im Gebäude. Die Schleudern werden an beiden Enden des Balkens befestigt. Verbindungsstück zwischen Schleuder und Balken ist eine Eisenspange mit dornenartigen Fortsätzen, die in das Holz geschlagen werden (Abb. 7).

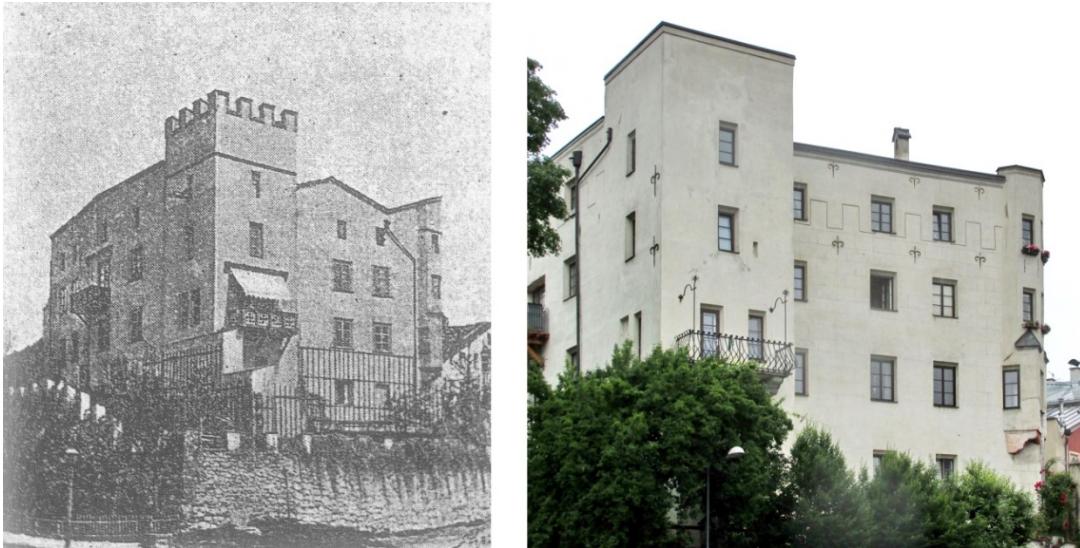
Abbildung 8: Der Ansitz Rainegg, fotografiert vor 1904 und heute, mit den kunstvoll kreierten Eisenschleudern auf der Süd- und Westfassade (siehe Stadtplan, Nr. 12, sowie Tafel 1, Typ 3, 11; 12 ).

Eine Hilfsmittel bezüglich der Chronologie ist jedoch der Vergleich von älteren Abbildungen der Häuser. Bei historischen Zeichnungen wurde natürlich nicht auf solche kleinen Details achtgegeben. Dahingegen kann man bei Fotografien ab dem Ende des 19. Jahrhunderts relativ genau erkennen, ob die Schleudern, die man heute noch sieht, auch damals schon Teil des Gebäudes waren. So zum Beispiel erkennt man bei einer Aufnahme vor 1904, die den Ansitz Rainegg (Waldaufstraße 16) von der West-Süd Ecke abbildet, keine bzw. nicht die Schleudern, die man heutzutage sieht (Abb. 8).

Der Ansitz Rainegg wird zwar schon im Jahre 1380 erwähnt, aber erst im 16. Jahrhundert in der Form, wie man ihn heute kennt, ausgebaut. In Quellen heißt es vom Erdbeben 1670, dass das „Schlößl sehr verkloben, auch etliche Mauern eingefallen waren“.<sup>9</sup> Die kunstvollen, floral anmutenden Schleudern wurden dann aber vermutlich erst im Laufe des 20. Jahrhunderts angebracht<sup>10</sup>.

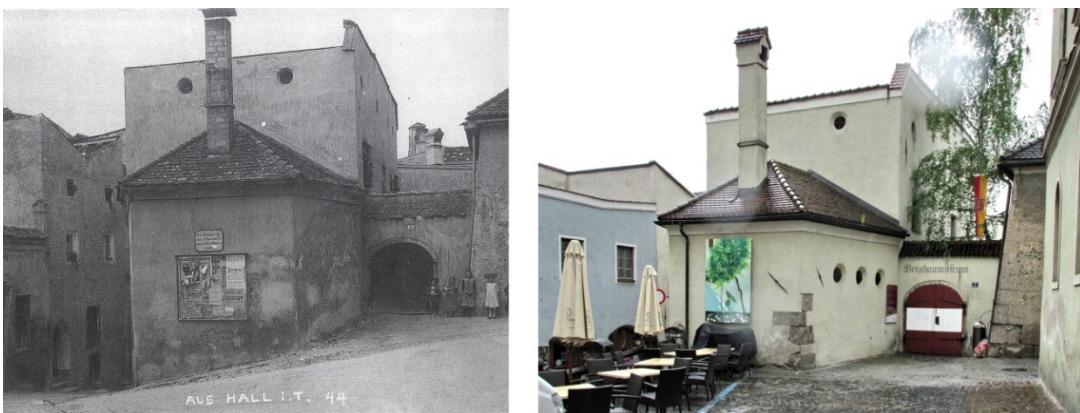
Abbildung 9: Fürstengasse 2, fotografiert 1909 und 2015 (siehe Stadtplan, Nr. 19).

Ebenfalls anhand einer alten Fotografie von 1909 kann man erkennen, dass damals zwei Schleudern auf der Ost- und Nordfassade von dem Haus Fürstengasse 2 noch nicht vorhanden waren (Abb. 9). Aufgrund ihrer massiven Substanz ist es eher unwahrscheinlich, dass sie unter dem Putz versteckt wurden, Ihrer Form nach entsprechen sie einem linearen Typ mit Eisenband (siehe Abb. 11).

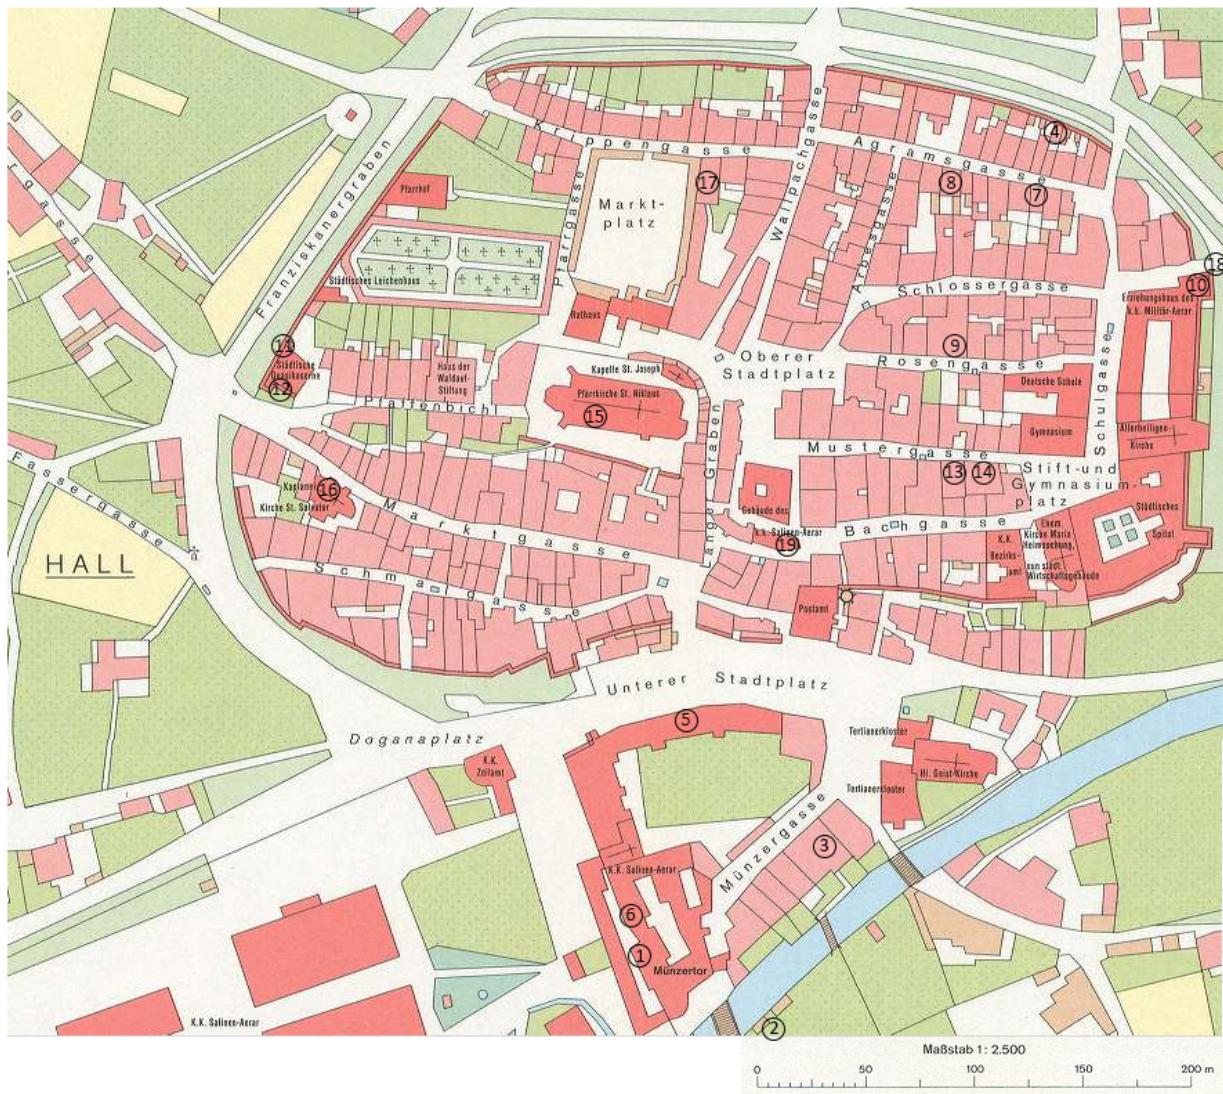
Abbildung 10: Stadtgrundriss Halls nach dem Franziszeischen Kataster, 1856. Die Nummern markieren den Standort des jeweiligen Schleudertyps (siehe Abb. 11).

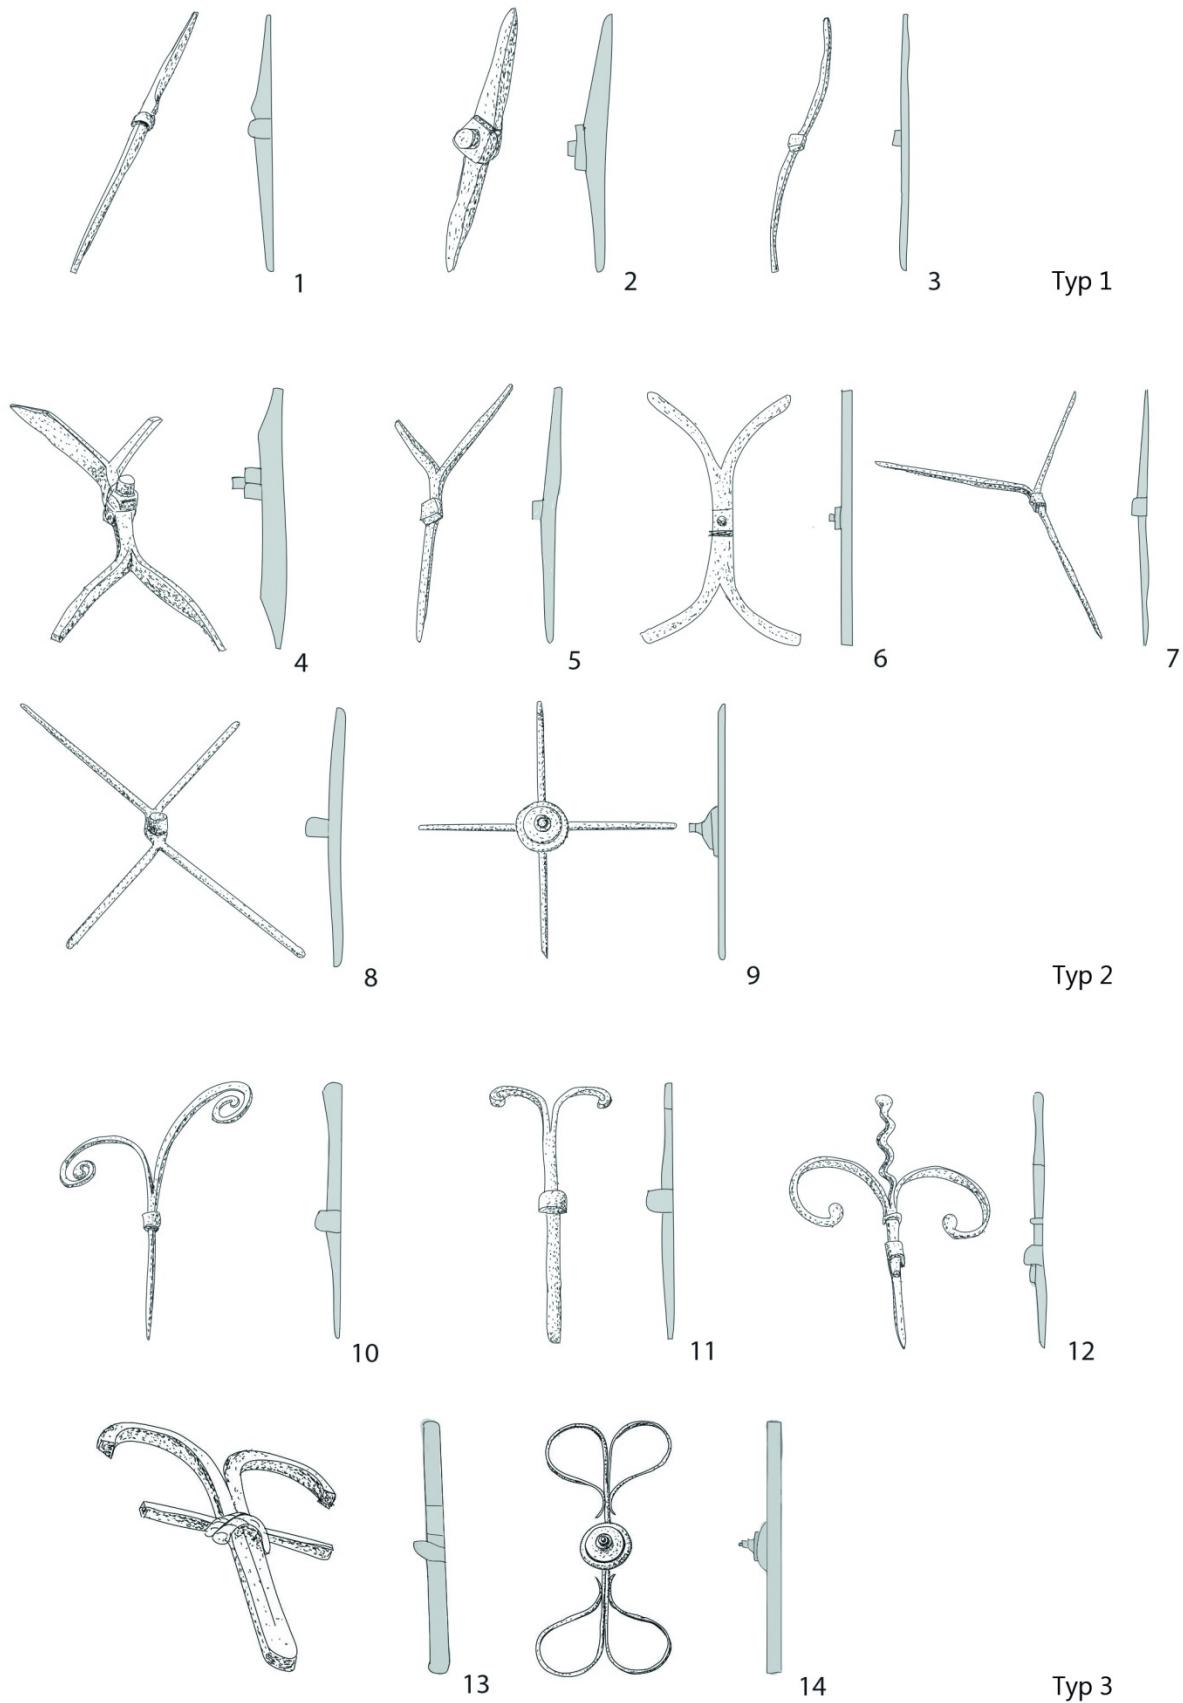
Abbildung 11: Schleuderformen aus Metall in Hall i. Tirol

Eine erste Typologie lässt sich anhand der Formgebung erstellen (Abb. 11). Schlichte oder leicht geschwungene Schleudern, die nur aus einem Querstück bestehen, bezeichnet man als linear und die Schleudern, die mehrere Arme aufweisen, teilt man in die gespreizte Gruppe ein. Eine dritte Gruppe lässt sich mit den dekorativen Schleudern zusammenstellen<sup>8</sup>. Diese Variante ist am seltensten anzutreffen, fällt jedoch am meisten durch ihr kunstvolles Erscheinungsbild auf.
