Heiko Dobler

Fladern, flackern, geflammt

Zwei masierte Holzdecken in Baden

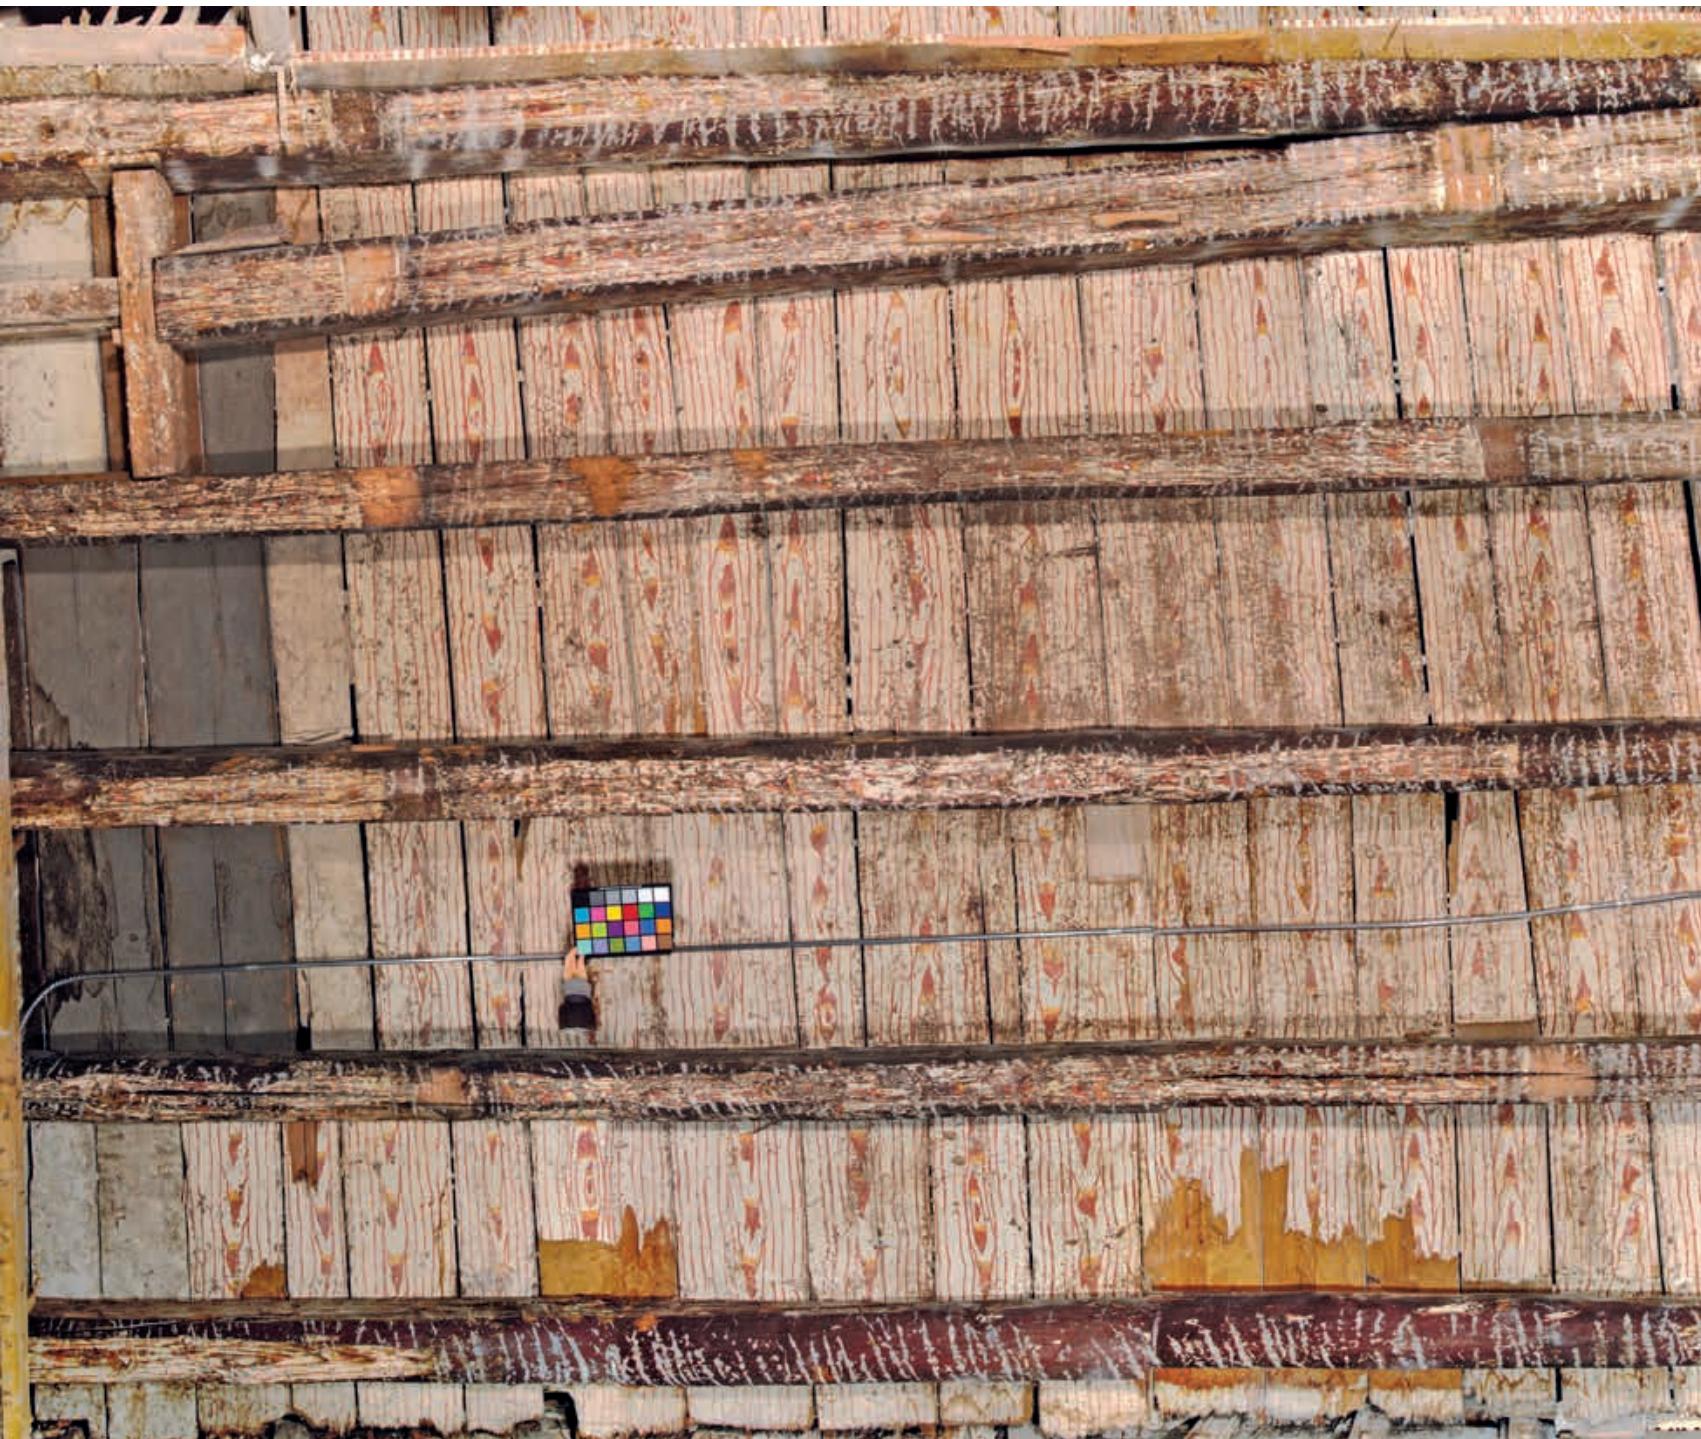
Untersichtaufnahme der gesamten Decke im Haus Löwenplatz 8. Foto Krystin Buck, Tonja van Rooij, HKB

Bautechnisch handelt es sich in beiden untersuchten Fällen um eine Balken-Bohlen-Decke, bei der die Bohlen in der Regel direkt auf den Balken aufliegen. Diese sind dabei nicht auf ein einheitliches Mass behauen, sondern zeigen oftmals Waldkanten bzw. umfassen fast das gesamte Rundholz, das ebenfalls gleichartig bemalt ist. Die polychrome Malerei besteht aus einem hellen Kreidegrund

aus einem mit proteinhaltigem Bindemittel gebundenen Kalk. Die Maserierung selbst ist in freier Malerei *in situ* mit einem roten und einem gelben Ocker gefasst.
