# Zeichen auf Stein

## Beobachtungen zum Steinmetz- und Versatzzeichengebrauch des 15. Jahrhunderts an der Westfassade des Basler Münsters

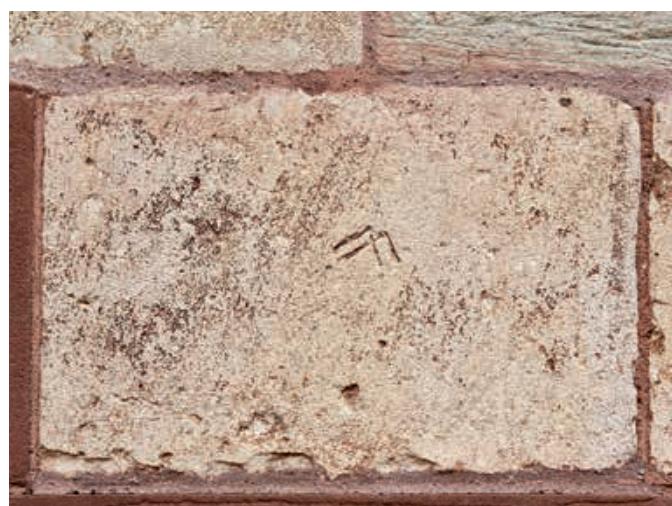
**Abb.1** Steinmetzzeichen an der westlichen Außenfassade des Martinsturms in Form eines Buchstabens. Datierung vermutlich um 1300.  
Foto Dirk Weiss, 2019

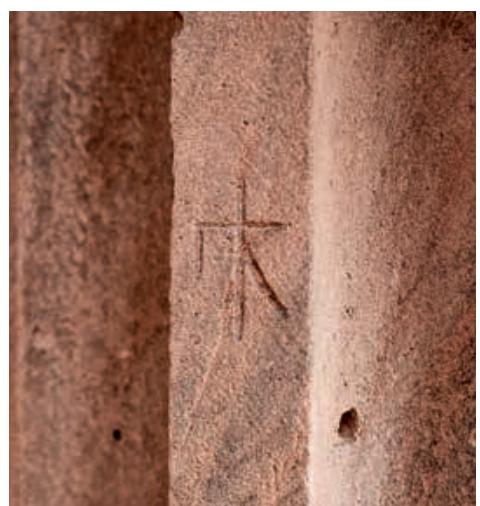
**Abb.2** Steinmetzzeichen an einem Fenstergewände des zweiten Treppentürmchens am Martinsturm. Das Zeichen setzt sich aus einzelnen Linien zusammen. Datierung zwischen 1489 und 1500.  
Foto Dirk Weiss, 2019

Mittelalterliche Steinmetzzeichen gelten gemeinhin als Gütezeichen, Individual- oder Meisterzeichen, die zu Abrechnungszwecken der Steinmetzen in einer Bauhütte benutzt wurden. Im Hochmittelalter wurden als Steinmetzzeichen einfache geometrische Figuren, wie beispielsweise Kreise und Dreiecke, oder Buchstaben bevorzugt, deren Zeichengrösse stark variieren konnte (Abb. 1). In der Regel wurde ab dem Spätmittelalter einem Steinmetzgesellen nach Beendigung der Lehrzeit sein eigenes Steinmetzzeichen verliehen oder von einem seiner Vorfahren vererbt, welches er zu Abrechnungszwecken auf der Baustelle zu benutzen hatte.<sup>2</sup> In dieser Zeit setzen sich die Zeichen aus einzelnen Linien zusammen, die dem heutigen Betrachter komplex erscheinen und von einander schwer zu unterscheiden sind (Abb. 2). Das Steinmetzzeichen musste von den Handwerkern zum Zeitpunkt der Abrechnung gut sichtbar

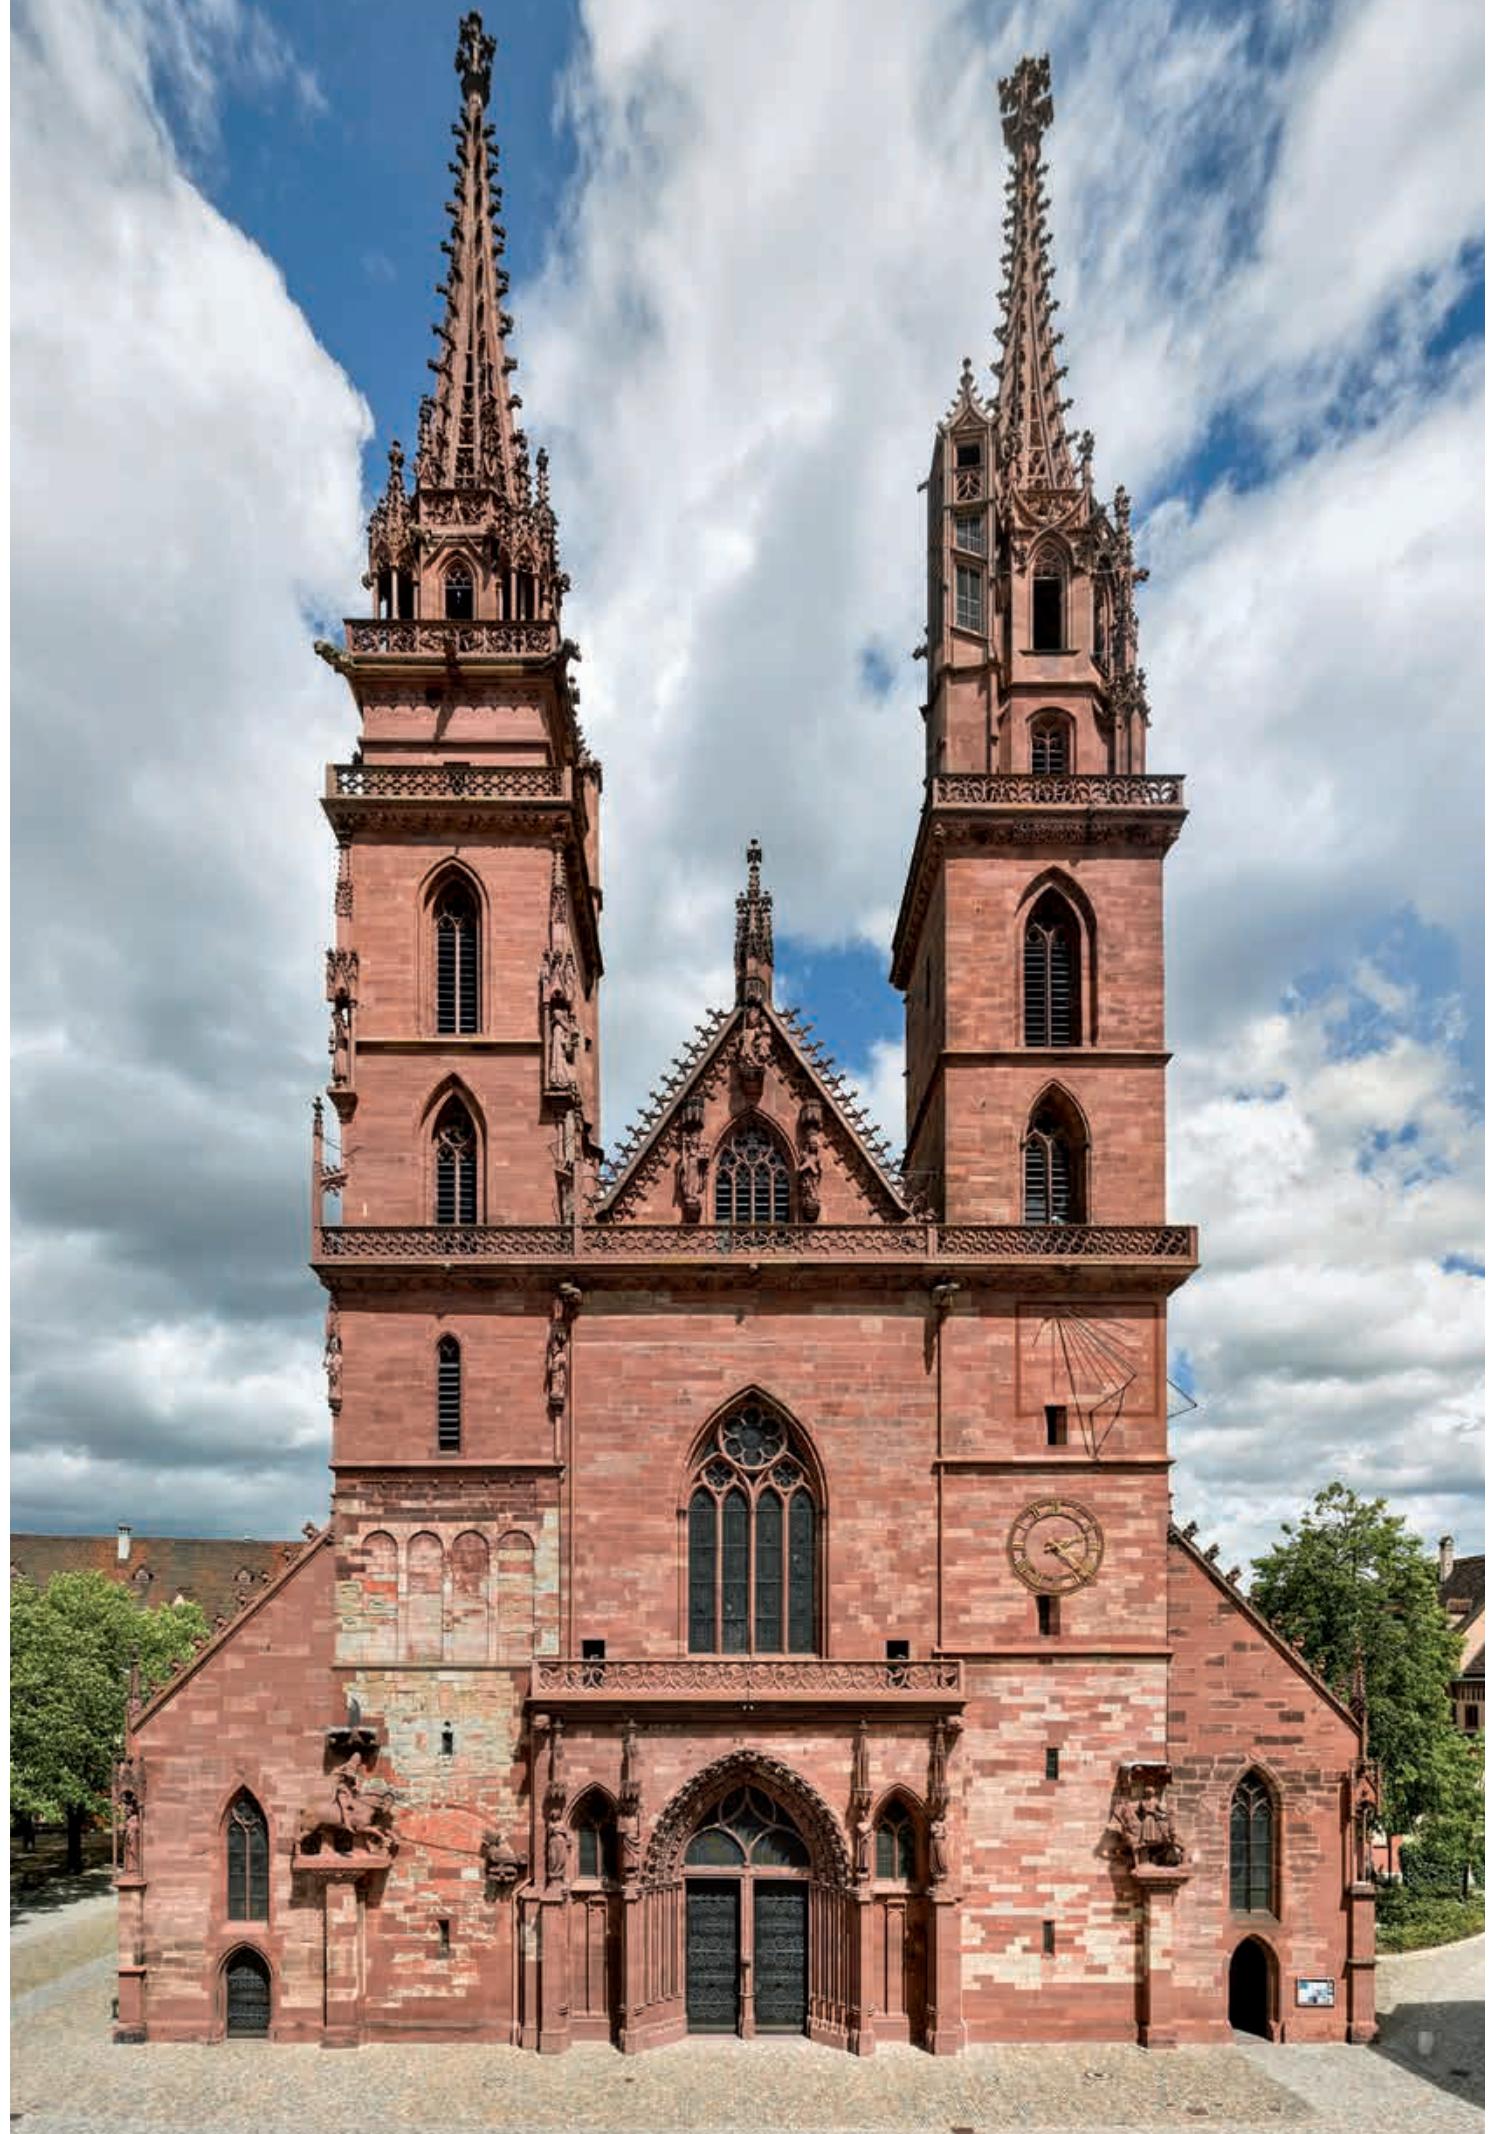
**Abb.3** Ansicht gegen die Westfassade. Gut ersichtlich ist das unverputzte Quadermauerwerk aus rotem Buntsandstein.

Fassadenbeschreibung v.l.n.r.: Westfassade des nördlichen Seitenschiffs, Georgsturm, Mittelbau mit Hauptportal und Giebel, Martinsturm, Westfassade des südlichen Seitenschiffs.  
Foto Dirk Weiss, 2019

Steinmetzzeichen, die an den oberen Partien des Georgsturms, dem Giebel des Mittelbaus sowie dem Hauptportalbereich zu finden sind, gehören zur zweiten gotischen Ausbauphase. Die dort angebrachten Zeichen lassen sich ab ca. 1414 bis zur Vollendung des Georgsturms 1428/29 datieren (Abb. 3).<sup>11</sup>

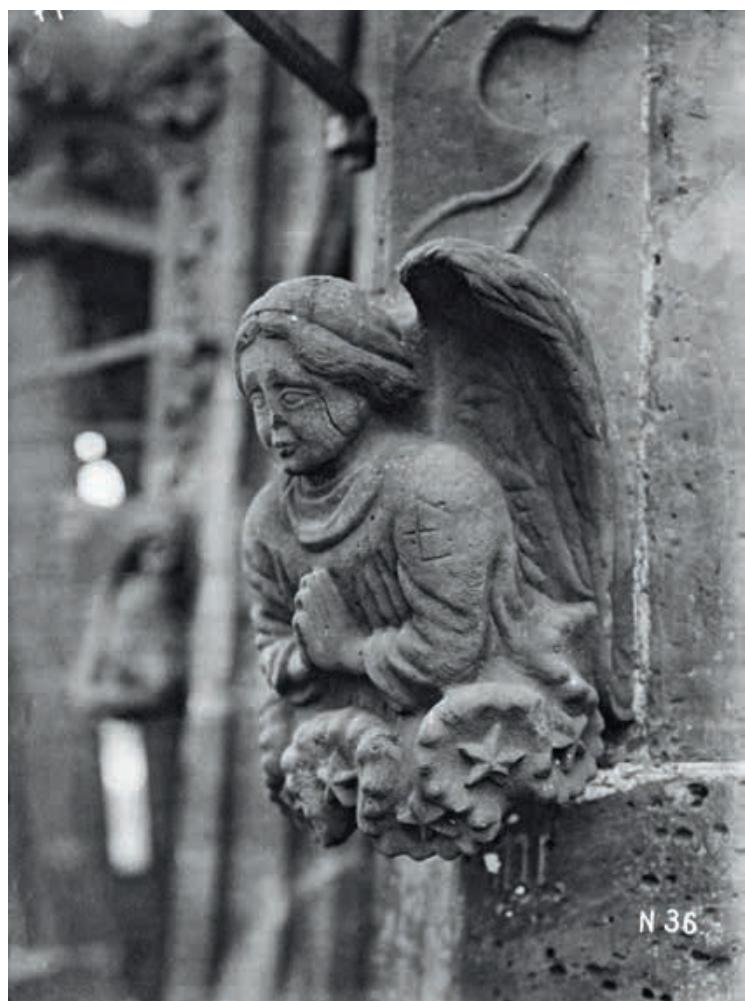
**Abb. 4** Engelskonsole mit Steinmetzzeichen am Helmsatz des Georgsturms. Aufnahme vor 1918. © Kantonale Denkmalpflege Basel-Stadt, Sammlung Müns-terfoto, Foto B. Wolf

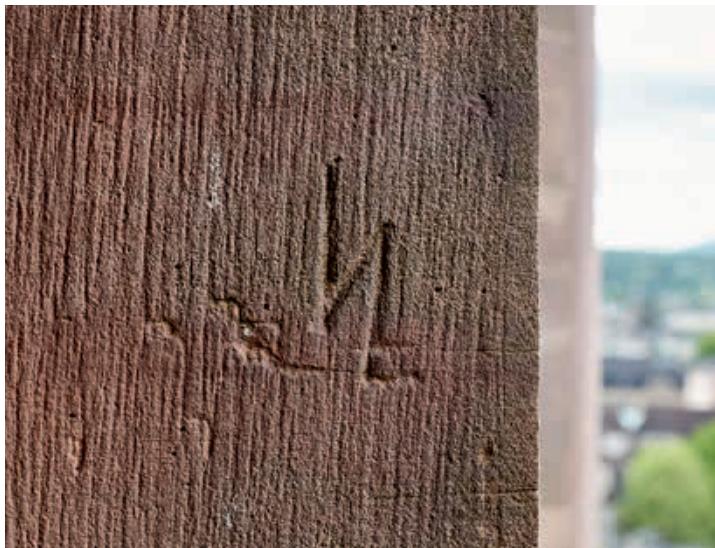
**Abb. 5** Vermutlich ein Steinmetzzeichen der Baumeisterfamilie Ensinger an der obersten Partie des Georgsturms, Nordfassade. Foto Dirk Weiss, 2019

Gleichartig verhält es sich mit zwei weiteren Steinmetzzeichen. Eines befindet sich zwischen der ersten und der zweiten Galerie am nördlichen Fenster des Georgsturms und könnte mit der Baumeisterfamilie Ensinger in Verbindung stehen (Abb. 5). Die Annahme wird nicht nur durch die

ähnliche Morphologie des Zeichens bekräftigt, sondern auch damit, dass Ulrich Ensinger 1414 den Riss zum Ausbau des Turms lieferte.<sup>18</sup> Es ist denkbar, dass es sich bei besagtem Zeichen zwar nicht um das Zeichen des Ulrich Ensinger handelt, jedoch um das Steinmetzzeichen eines seiner Nachkommen. Das Zeichen wurde demnach vererbt. In Frage kommen würde Ulrich Ensingers Sohn Matthäus, dessen Steinmetzzeichen an der Valentinskapelle in Ulm überliefert ist und jenem am Georgsturm sehr ähnlich sieht. Obwohl Matthäus Ensinger ab 1420 Baumeister am Berner Münster war, besteht durchaus die Möglichkeit, dass er für kurze Zeit in Basel tätig gewesen ist.<sup>19</sup>

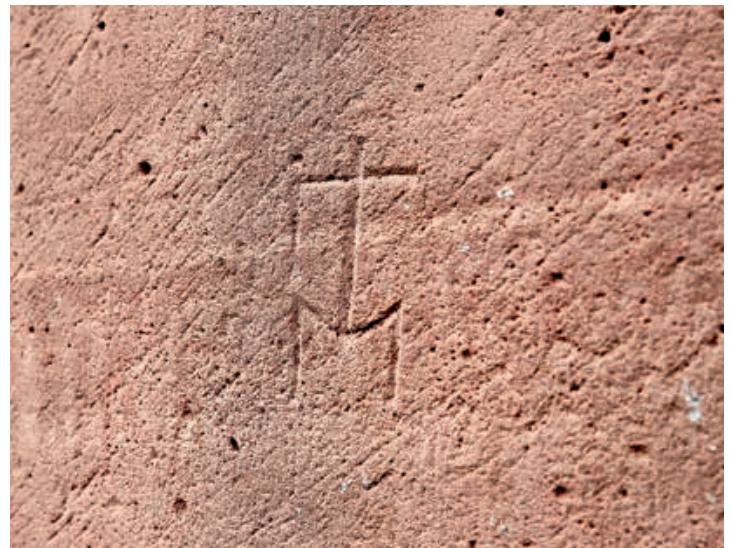
**Abb. 6** Vermutlich ein Steinmetzzeichen der Baumeisterfamilie Dotzinger am Giebel des Mittelbaus. Foto Dirk Weiss, 2019

Ähnlich wie beim Steinmetzzeichen der Familie Ensinger verhält es sich mit einem Steinmetzzeichen im Giebelfeld des Mittelbaus (Abb. 6). Es besteht aus dem Buchstaben M und einem Kreuz mit Winkelhaken. Das Zeichen gleicht frappant dem Siegel von Jodok Dotzinger, der ab 1452 Werkmeister in Strassburg war. So ist zu vermuten, dass das Zeichen im Giebel mit Johannes Dotzinger in Verbindung steht, der ein Verwandter von Jodok war und zudem ab 1432 als Werkmeister im Ostflügel des Kreuzgangs in Basel belegt werden kann.<sup>20</sup> Bauchronologisch gesehen ist dies plausibel, da der Giebel ungefähr gleichzeitig mit dem Ausbau des Georgsturms fertiggestellt wurde. Es ist möglich, dass Dotzinger zuvor am Giebel des Münsters arbeitete und einige Jahre später im Kreuzgang der Kathedrale als Werkmeister tätig war.

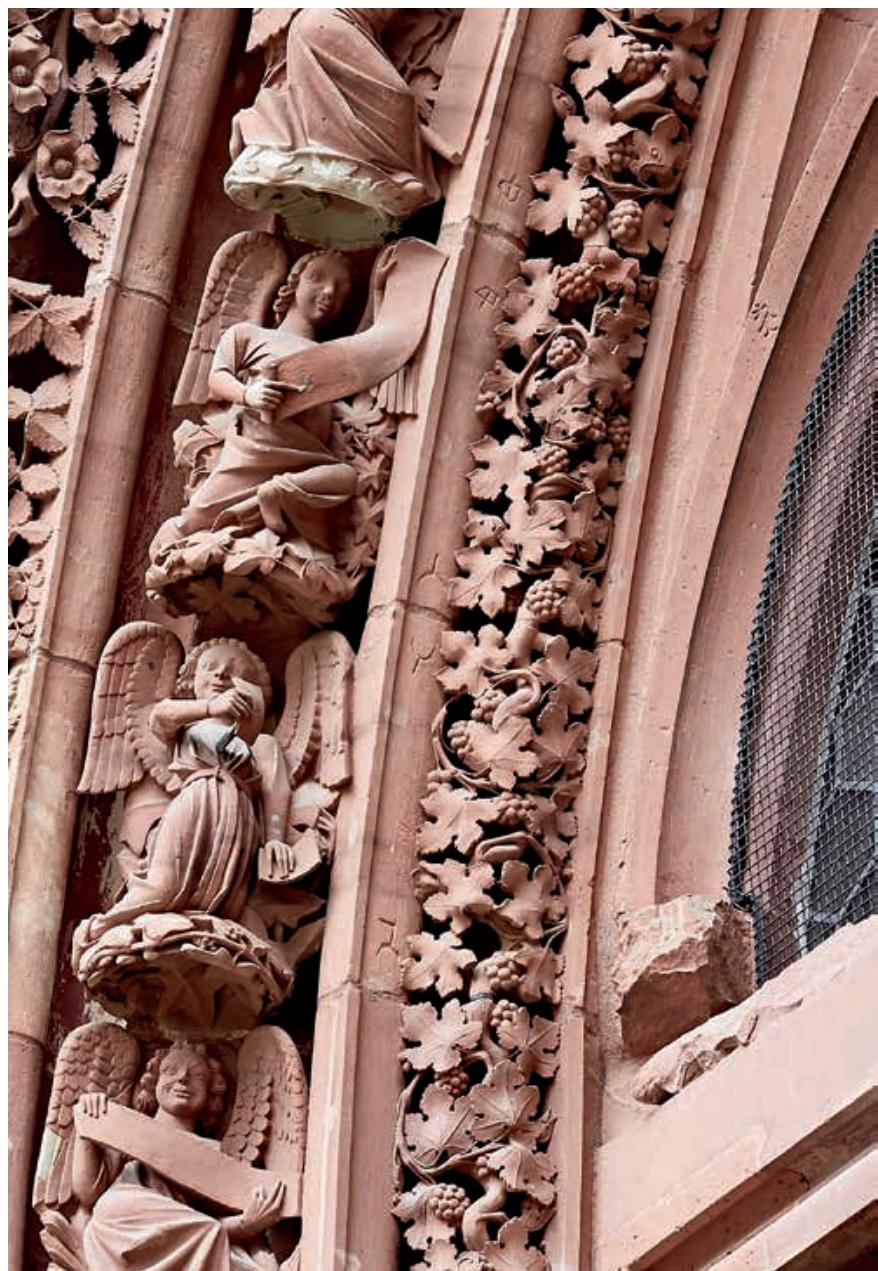
7

**Abb. 7** Detailaufnahme der Archivolten am Hauptportal. In Fugennähe sind paarige Versatzzeichen zu erkennen. Foto Dirk Weiss, 2019

Versatzzeichen, die vor dem Versatz der betreffenden Werksteine angebracht wurden, sind in der Regel von aussen nicht sichtbar, da sie auf den Lagerseiten der Steine angebracht wurden<sup>21</sup>. Sind sie hingegen – wie an den Werksteinen der Archivolten am Hauptportal des Basler Münsters – auf der Aussenseite sichtbar, können sie als Indiz für eine sekundäre Manipulation des betreffenden Bauteils gewertet werden. Im Falle des Basler Westportals wurden sie im Zuge von Umbauarbeiten nach dem Erdbeben von 1356 angebracht, vermutlich in den 1420er Jahren. Bis dahin hatte das Portal zurückversetzt zwischen den beiden Türmen gelegen. Im Zuge der Umbauarbeiten nach dem Erdbeben wurde es an seine heutige Stelle verschoben, wobei man zuvor im Hinblick auf einen möglichst reibungslosen Wiederaufbau des versetzten Portals jeweils in Fugennähe abstrakte Zeichen angebracht hat, um die aneinander stossenden Steine klar zu bezeichnen (Abb. 7)<sup>22</sup>. Auffällig ist, dass sich die Versatzzeichen in den Archivolten stark von den Steinmetzzeichen der Umbauphase unterscheiden. So konnten Verwechslungen zwischen Versatzzeichen und Steinmetzzeichen für die Abrechnung vermieden werden.

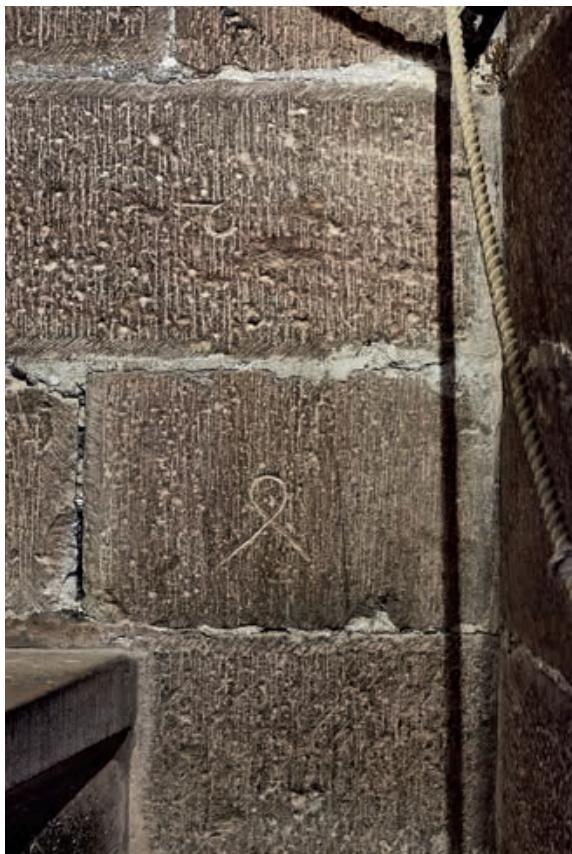
8

**Abb. 8** Zeichen der Restaurierungsphase an den Innenfassaden des Martinsturms. Die Zeichen sind bis in das dritte Obergeschoss mehrfach vertreten und gut sichtbar in den Quaderspiegel eingeschlagen. Foto Dirk Weiss, 2019

ger liess hierfür die Fundamente des Georgs- und des Martinsturms freilegen, um diese zu vergleichen und allfällige Schäden im Fundament des Turms festzustellen. Als er die Fundamente des Martinsturms als stabil genug für eine Restaurierung einschätzte, wurde am 3. Mai 1470 die erste Quaderlieferung im Steinbruch bestellt. Von diesem Zeitpunkt bis um 1475 ist in den Fabrikbüchern immer wieder die Rede von der «restauracio minoris turris», also von der Restaurierung des kleineren Turms.<sup>23</sup> Die Zeichen dieser Restaurierungsphase sind heute hauptsächlich im Innern des Martinsturms zu finden und kommen dort mehrfach vor, was eine Auszahlung im Akkord bestätigt (Abb. 8). Mit der Abschlussrechnung der

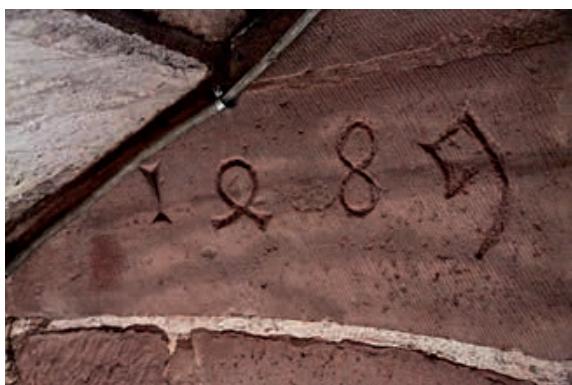
10

**Abb. 10** Die Jahreszahl 1489 im Treppentürmchen des Martinsturms bezeugt den Beginn der Ausbauphase des Martinsturms unter Werkmeister Hans Nussdorf. Foto Dirk Weiss, 2019

Die Ausbauphase des Martinsturms unter Nussdorf begann 1489, wie die heute noch sichtbare Jahreszahl im Treppentürmchen bezeugt, und endet mit der Kreuzblumenauflistung am 23. Juli 1500 (Abb. 10).<sup>27</sup> Der Werkmeister selbst verewigte sich mit einem Baumeisterporträt samt Meisterzeichen an der Nordfassade des Turms (Abb. 11).<sup>28</sup>

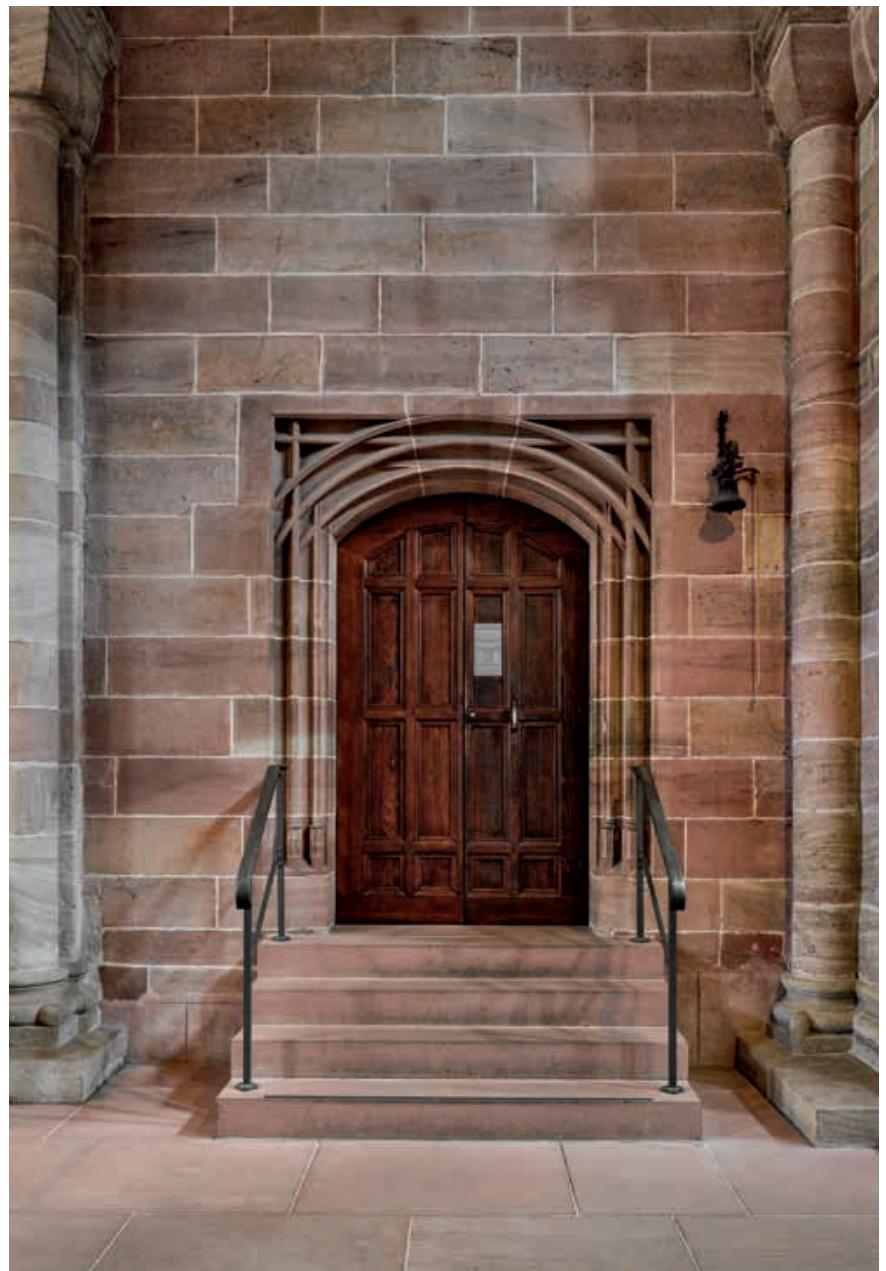
9

**Abb. 9** Das Türgewände an der Ostfassade des Martinsturms von Hans Nussdorf. Foto Dirk Weiss, 2019

Für den Ausbau des Martinsturms wurde Baumeister Hans Nussdorf engagiert, der bereits während der Restaurierungsphase des Turms als Parlier mehrmals im Fabrikbuch erwähnt wird.<sup>25</sup> Als Parlier konnte Nussdorf einige Spezialarbeiten übernehmen, beispielsweise das Türgewände an der Ostfassade des Martinsturms (Abb. 9). Die Arbeit erledigte er im Verding zu einem fest vereinbarten Preis und genoss dadurch eine Sonderstellung, da er nicht wie die übrigen Steinmetzen in der Restaurierungsphase im Akkord ausbezahlt wurde.<sup>26</sup>

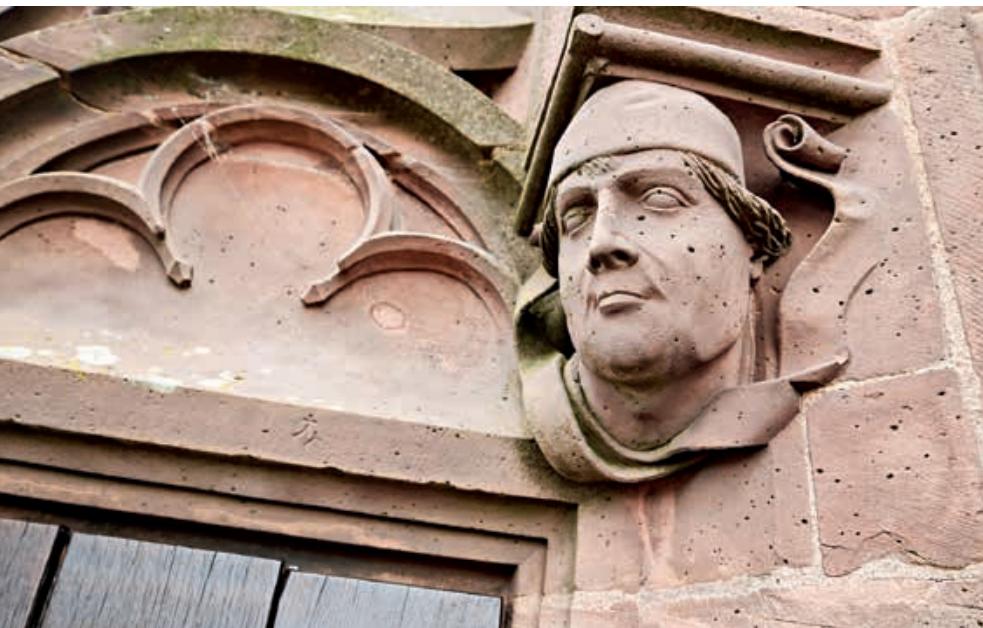
**Abb. 11** Selbstporträt des Hans Nussdorf mit seinem Meisterzeichen am Türsturz des ersten Treppentürmchens an der Nordfassade des Martinsturms. Kopfkonsolle und Türsturz bestehen aus einem Werkstein. Foto Dirk Weiss, 2019
