Découverte de peintures médiévales du XIVe siècle dans l'ancien chœur de l'église de Daillens

Brigitte Pradervand

L'ancien chœur de l'église paroissiale de Daillens (canton de Vaud) recèle des décors peints remarquables dont une petite partie seulement a été mise au jour en décembre 2006 et en janvier 2007 par les conservateurs-restaurateurs de l'Atelier Saint-Dismas. Une Fondation nouvellement créée cherche actuellement des fonds pour continuer les travaux, par ailleurs fort délicats. Les peintures mises au jour, d'une très belle qualité, remontent au XIVe siècle. Sous le badigeon, des figures attendent encore d'être révélées...

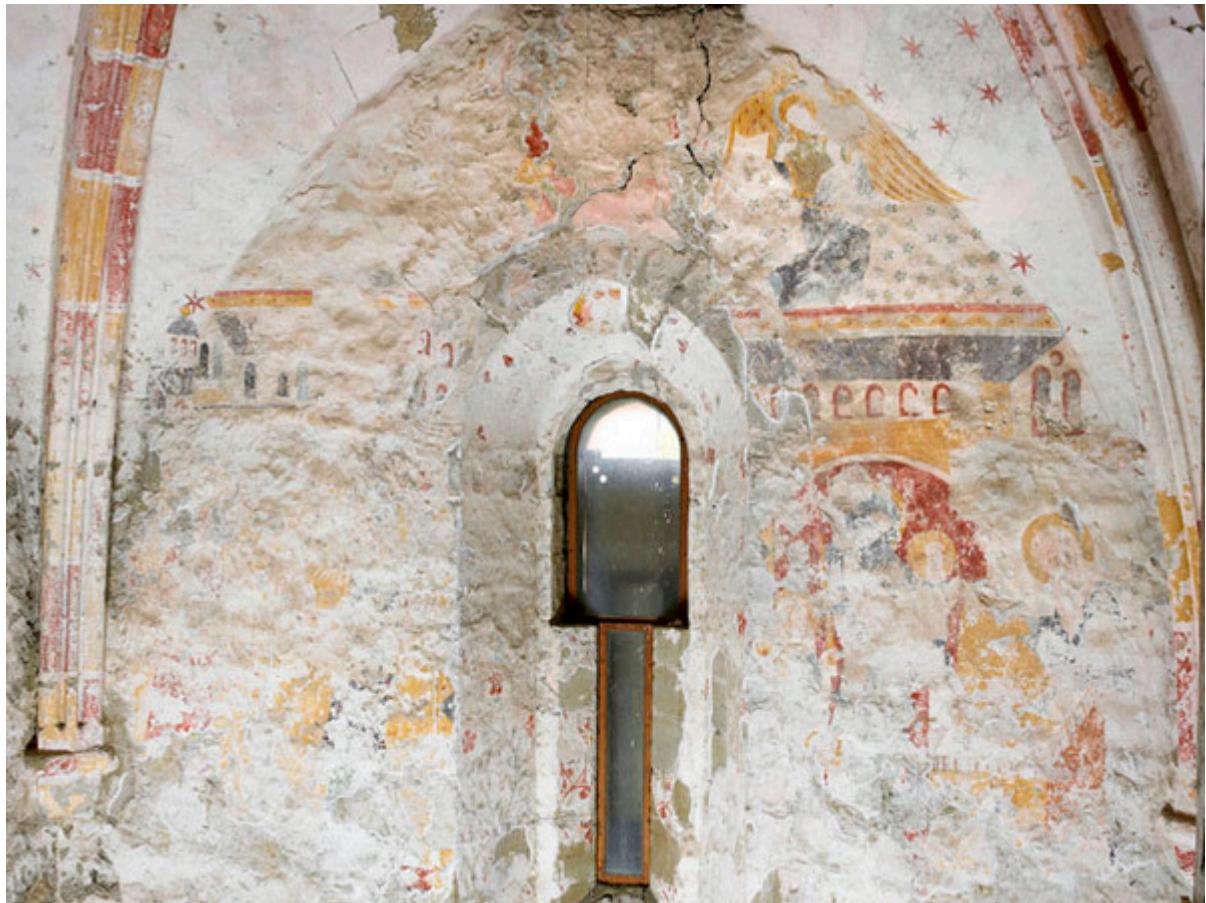
Si les peintures peuvent d'ores et déjà être qualifiées d'un très grand intérêt, tant du point de vue stylistique que de leur iconographie, il faut préciser que leur environnement, le cadre architectural dans lequel elles sont insérées est miraculeusement préservé, sans doute sans intervention majeure depuis l'introduction de la Réforme au XVIe siècle, à l'exception de la disparition de l'autel, du mobilier liturgique et la pose d'un badigeon sur l'ensemble des murs et de la voûte. Sous le badigeon, les peintures se présentent dans leur état médiéval, certes dégradé mais permettant d'en apprécier la qualité sans surpeint plus tardif¹ (fig. 1).

1 Eglise de Daillens. Face est du chœur lors de la mise au jour des décors (Photo Rémy Gindroz, photographe, La Croix sur Lutry).

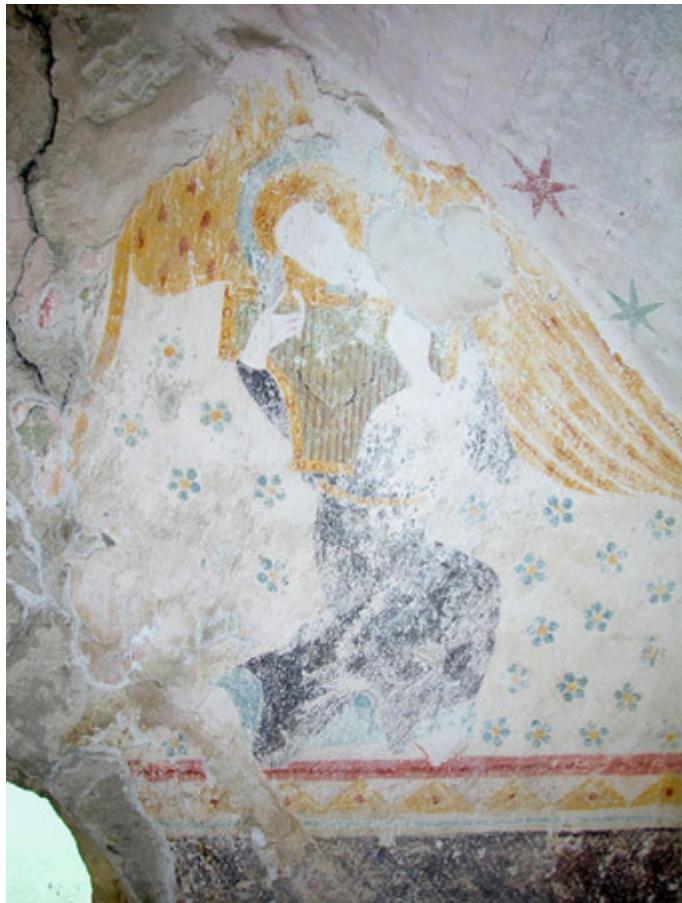
2 Ange jouant du psaltérion (Photo Bruno Schmid, Daillens).

La partie la plus ornée est la paroi orientale. Plusieurs personnages y ont été mis au jour. Sur le haut de la paroi, un ange jouant du psaltérion serre délicatement la clé de son instrument pour l'accorder (fig. 2). Cette figure a peut-être son pendant, encore caché par le badigeon, à gauche de la fenêtre. Pour séparer les registres, (ou faisant partie d'une scène?) une frise d'arcatures et une autre formée d'un motif de dents-de-scie apparaissent, traitées au moyen d'une polychromie variée. Ce que l'on peut voir pour l'instant atteste donc l'existence d'un riche programme iconographique servi par une palette chromatique très variée et des motifs décoratifs remarquables par la précision de leur exécution. Au sud, des figures apparaissent sous des éléments d'architecture stylisée et sont disposées autour d'un autel couvert d'une nappe à franges. Il s'agit de la scène de la *Présentation de Jésus au temple* (fig. 3). A gauche, la prophétesse Anne porte un cierge et tient dans sa main droite un panier contenant sans doute l'offrande apportée à cette occasion, soit un couple de pigeons ou de tourterelles, encore cachés par le badigeon. Son visage, bien que très gracieux, a des traits accusés car, selon les textes, Anne est une femme âgée (fig. 4). A ses côtés, la Vierge tient son Enfant qui est reconnu par le juste et pieux vieillard Siméon présent dans le temple à ce moment-là. La scène se passe dans le temple de Jérusalem, selon la description du récit de l'Evangile de Luc¹⁷. Plusieurs détails sont encore à découvrir et demeurent cachés par le badigeon du XVI^e siècle.

La qualité des peintures mises au jour est tout à fait remarquable ainsi que le montre le détail de la tête de la prophétesse Anne. La main sûre du peintre a tracé avec habileté les contours du personnage et rendu la souplesse du tissu qui constitue le voile. L'ange jouant du psaltérion, avec sa position mouvementée rythmée par la musique, est une très belle figure également. Sa main serre avec une rare délicatesse l'instrument de musique. La figure de la Vierge, adoucie par sa tête penchée et dans une position légèrement déhanchée, occupe la place centrale de la scène. Bien que les peintures aient subi une forte dégradation et que l'on n'en voie parfois plus que le dessin préparatoire, leur qualité est exceptionnelle en regard des autres peintures conservées dans la région.

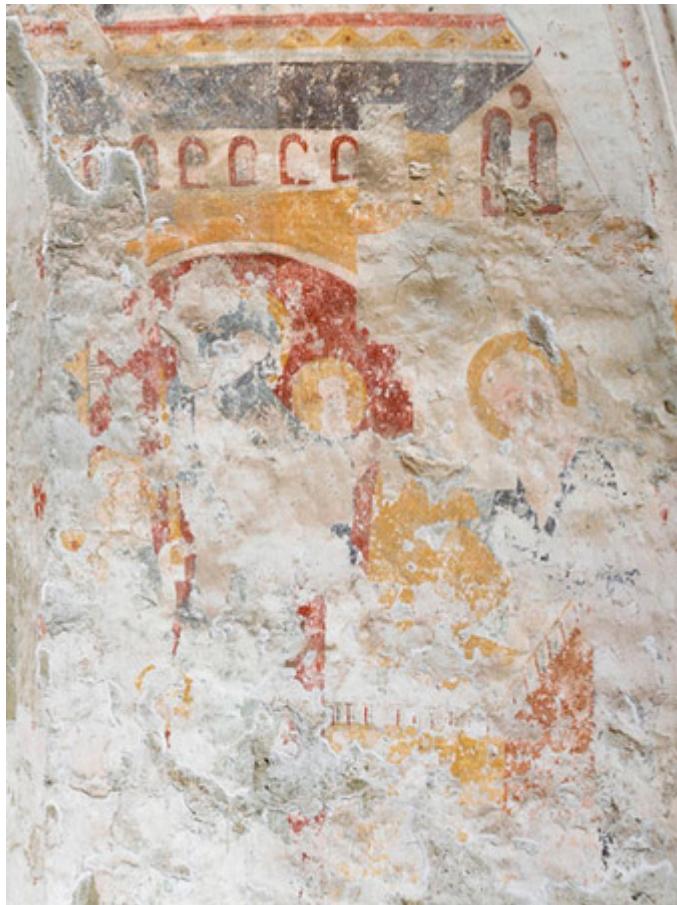
3 Scène de la Présentation au Temple (Photo Rémy Gindroz, photographe, La Croix sur Lutry).

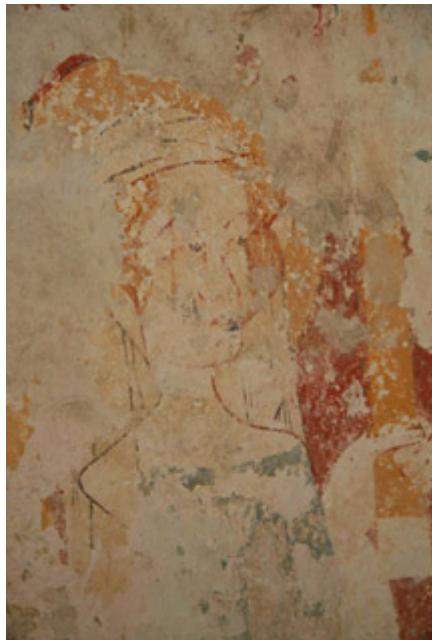
4 Détail du personnage de la prophétesse Anne (Photo Bruno Schmid, Daillens).
